Heft: 4: L'ancien couvent des augustins de Fribourg : restauration du prieuré

Artikel: Conserver: transformer et inventer. L'intervention de 1992

CONSERVER: TRANSFORMER ET INVENTER L'INTERVENTION DE 1992

CLAUDE CASTELLA

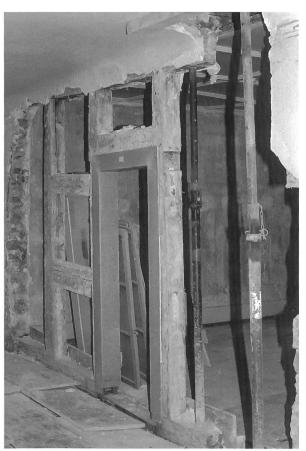
Les murs intérieurs du rez-de-chaussée sont constitués d'une maçonnerie de moellons; ceux des étages d'une construction à colombages. L'installation au cours des siècles de poêles et de canaux de fumée a endommagé gravement la structure en bois: la suppression d'éléments constitutifs des colombages a déstabilisé la construction (fig. 4). Des fléchissements sensibles des poutraisons et des fissures importantes dans le revêtement de plâtre des parois signalaient les désordres statiques. Les impératifs liés à l'assainissement de la structure ont impliqué le démontage des poêles et la démolition des canaux de fumée responsables des dégâts. La logique de l'intervention a été celle de la réparation. Les éléments anciens ont été maintenus en place. Les parties manquantes n'ont pas été reconstituées dans leur forme originelle, mais remplacées par une construction en bois satisfaisant aux exigences statiques de la consolidation et de la stabilisation de la construction (fig. 5).

4 L'installation de poêles et de canaux de fumée a endommagé la structure des colombages

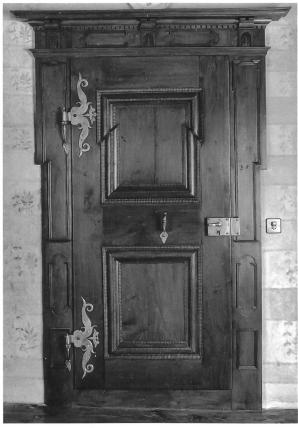
14 La porte de la chambre du prieur vue de l'intérieur: vantail Louis XIII de 1680/85, chambranle de 1917 (?)

mations qui ont affecté la construction (particulièrement l'aménagement de l'accès à l'aile sud-est du bâtiment) (fig. 51). Le décor mis au jour rend sensibles les modifications du bâtiment et acquiert par là même une signification nouvelle. L'ancien décor en grisaille des murs du couloir du rez-de-chaussée constitue pour les portes réutilisées (fin XVIII^e ou XIX^e) un environnement qu'elles n'avaient jusqu'à présent pas encore connu. Les cadres en applique rendent sensible le nouvel assemblage des deux éléments étrangers (fig. 10). Au deuxième étage, dans l'ancienne chambre du prieur, un décor mural original a été remis au jour. Le vantail Louis XIII de la porte retrouve un décor qu'il a peut-être déjà connu; il est mis en scène de manière inédite par un chambranle plus tardif étranger au décor mural (fig. 14).
