Heft: 4: L'ancien couvent des augustins de Fribourg : restauration du prieuré
= Das ehemalige Augustinerkloster Freiburg : die Restaurierung des Priorates

Artikel: Sondages, analyses scientifiques et options de restauration

SONDAGES, ANALYSES SCIENTIFIQUES ET OPTIONS DE RESTAURATION

MARIE-THERESE TORCHE-JULMY

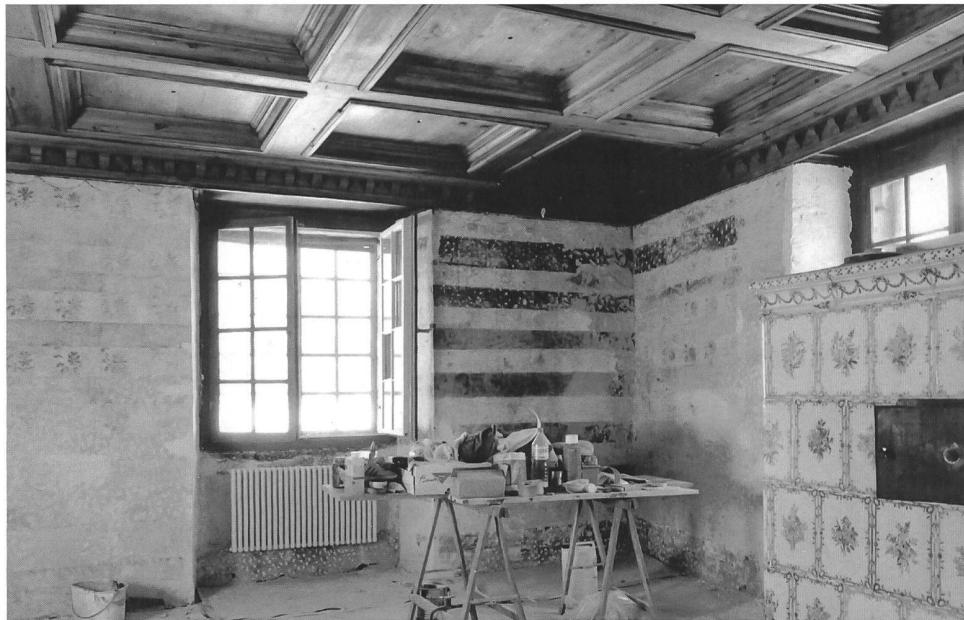
15 La chambre du prieur pendant la restauration

2.3. Analyse microscopique de la peinture murale de la chambre du prieur. Les sondages effectués dans cette pièce firent apparaître un décor mural polychrome composé de bandes horizontales, de semis de fleurs et de calligraphie arabe, le tout surmonté d'un voile transparent. Après dégagement, les bandes horizontales montraient, selon leur emplacement dans la pièce, des différences considérables de couleur, allant du vert pâle au

vert-turquoise et du gris au noir (fig. 15). Fallait-il attribuer ces irrégularités à des repeints, ou s'agissait-il d'un état originel? Un examen normal ne permettait pas de répondre à cette question. Un mandat d'analyse fut confier au laboratoire du Musée d'art et d'histoire de Genève¹⁰. Divers prélèvements furent effectués et analysés au microscope optique. Les conclusions sont claires. Elles prouvent que le vert-turquoise est un repeint appliqué sur les autres couleurs. Par contre, les registres noirs ne sont pas des repeints. Ils appartiennent à la même couche picturale que les bandes grises. Ainsi, cette différence de tonalité n'est due ni à une altération des couleurs, ni à l'application d'une nouvelle couche picturale. Même si les tons ont pâli avec les badigeons et les stucages successifs, il y a eu, dès l'origine, deux couleurs différentes, l'une gris-bleu, l'autre bleu-noir. Pour l'instant, aucune explication valable ne peut être avancée - peinture due à deux mains différentes, couche plus épaisse et plus foncée appliquée sur un mur froid ou exposé aux intempéries et soumise ainsi à la condensation? La proposition de maintenir la polychromie originelle, soit le noir et le gris tels qu'ils se présentaient et d'atténuer le vert-turquoise qui était un repeint ne fut pas retenue (fig. 16).

Pièce II, 1: restauration du plancher, restauration et complément du crépi; restauration des éléments de peinture murale conservés avec correction des bandes noires en gris et des surpeints vert-turquoise; reconstitution des lacunes; restauration des portes et des fenêtres (doublage); décapage du plafond et teinture¹⁴; suppression du poêle. Pour le reste de l'étage, maintien de l'état existant, à l'exception du plancher du corridor qui a été reconstitué, après consolidation statique.

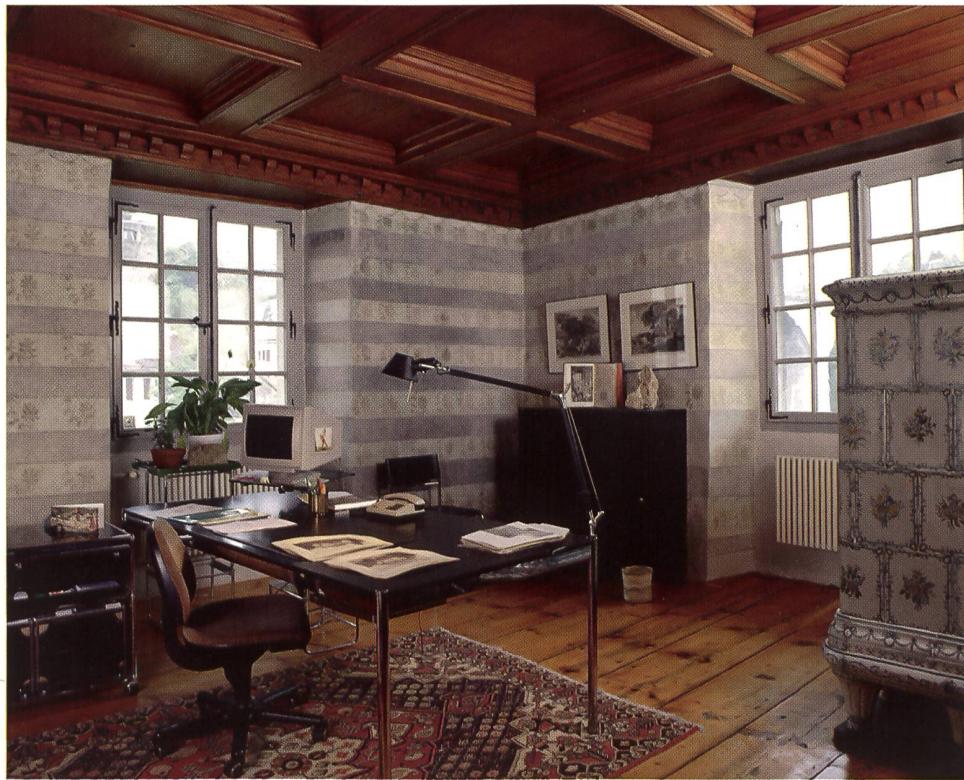
16 La chambre du prieur après la restauration

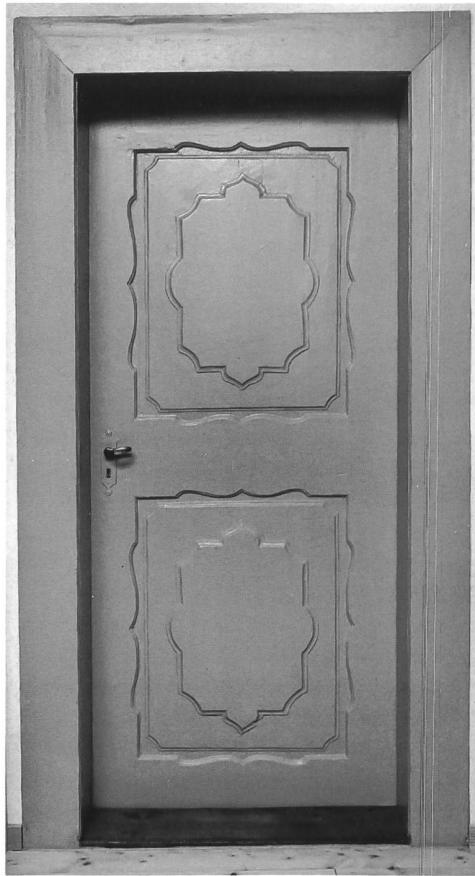
17 L'une des portes du deuxième étage du prieuré, réalisée par Anton Scheck en 1746/47
