# SAUVETAGE DU CHÂTEAU DE MÉZIÈRES

## LA PREMIÈRE ÉTAPE DES TRAVAUX

DANIEL FRIEDLI – PETER BRAUN

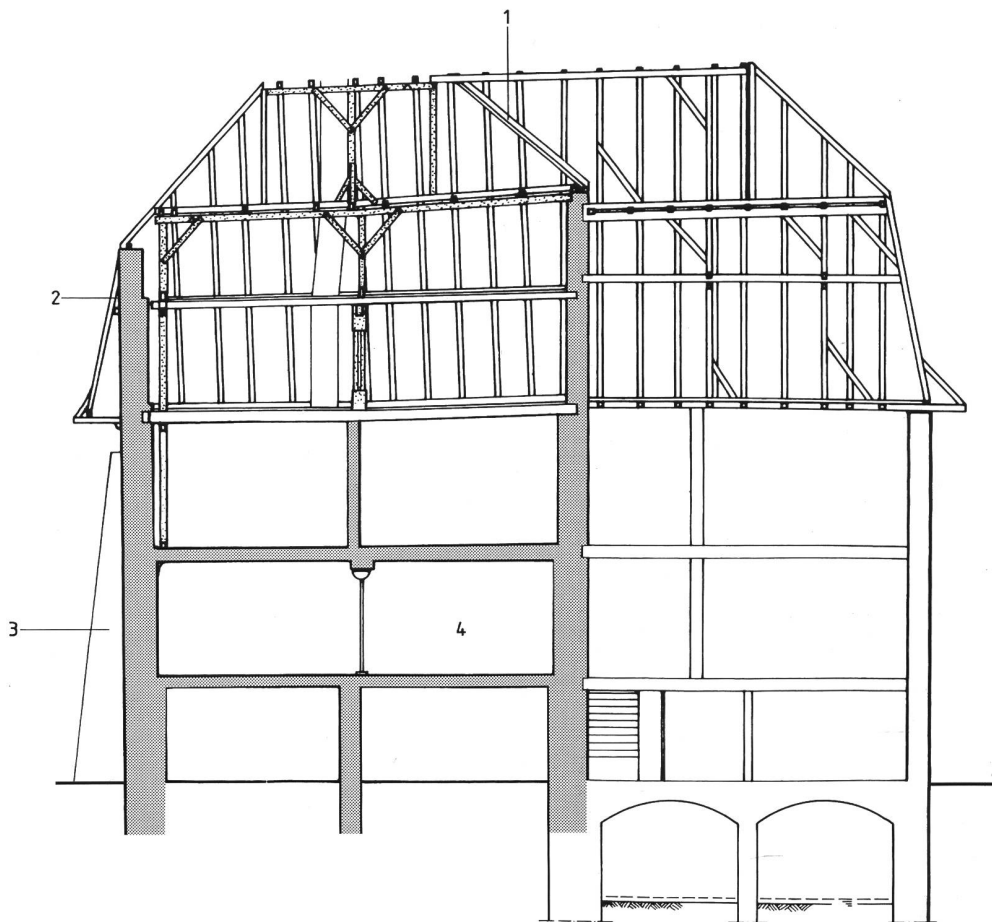
Fig. 7 Etat de la charpente avant intervention: coupe longitudinale  
Les mesures de consolidation nécessitées par la faiblesse des pannes intermédiaires originales sont indiquées par une trame de points.

- 1) arêtier appartenant à la croupe de l'édifice du XVI<sup>e</sup> siècle
- 2) anciens appuis des solives
- 3) contrefort
- 4) grande salle

- Les pannes intermédiaires de la charpente du XVI<sup>e</sup> siècle étaient insuffisantes. La déformation importante du mur sud-ouest du château provenait de la faiblesse de ces pannes.
- Le déversement de la façade sud-ouest, qui présente un faux aplomb de 30 cm, impliquait un recentrage de toutes les forces de la charpente et des poutraisons.
- Le sommier de la grande salle du premier étage était insuffisant et la cloison superposée du deuxième étage devait être renforcée. Un étayage provisoire à travers le bâtiment supporte actuellement ces charges.
- A l'entrée du château, la cage d'escalier du XVIII<sup>e</sup> siècle est en porte à faux; la structure de l'escalier devra être renforcée. Actuellement, un étayage provisoire supporte les charges excentrées.

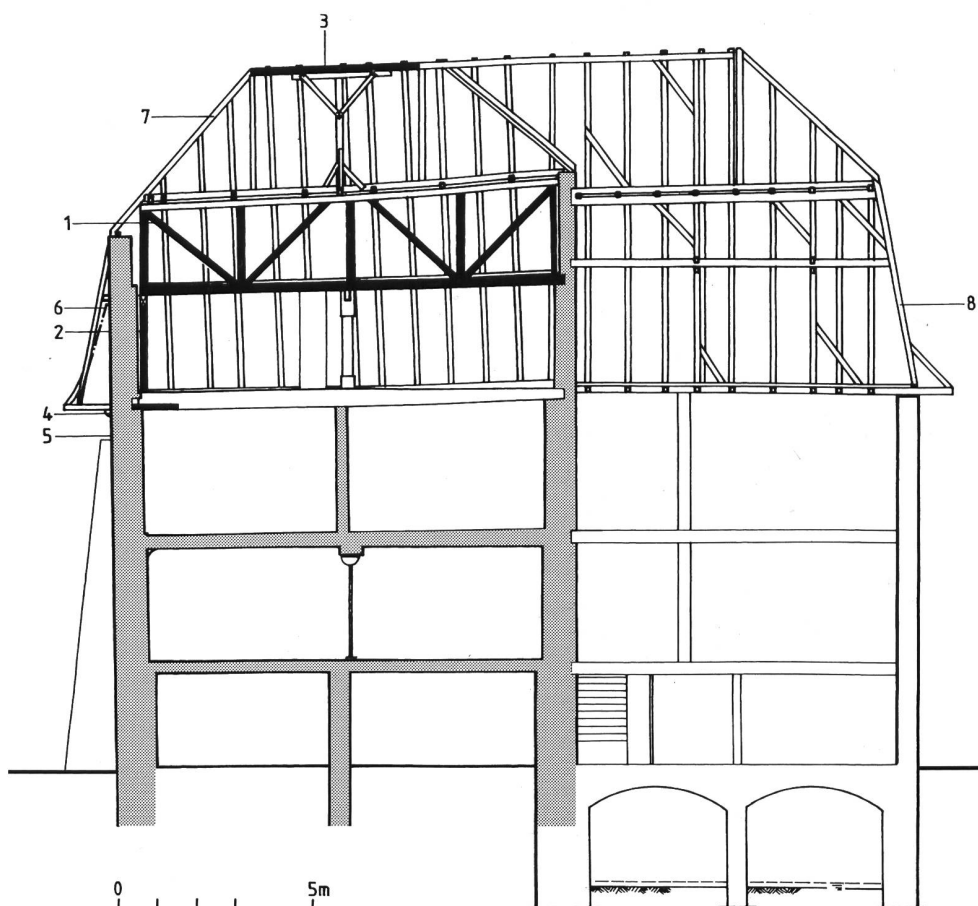
Fig. 8 Etat de la charpente après intervention: coupe longitudinale  
Les mesures de conservation sont indiquées en noir.

- 1) treillis longitudinal
- 2) treillis transversal
- 3) doublage du faîte
- 4) ancrage du mur pignon
- 5) renforcement des appuis
- 6) suspension de l'avant-toit
- 7) remplacement de la croupe
- 8) remplacement de la croupe lié au traitement de la mérule

La charpente a été réparée et consolidée avec l'objectif de maintenir en place toutes les structures saines et en même temps de simplifier la lecture statique. Les différentes étapes de renforcements successifs intervenus après le renversement du mur pignon ont été simplifiées et la consolidation s'est effectuée par la mise en place de deux treillis sous les pannes intermédiaires. Les deux grands treillis en bois soutenant les anciennes pannes intermédiaires de la grande charpente du XVI<sup>e</sup> siècle sont inspirés par le "Klötzlibalken". Cette construction courante dans le canton de Fribourg consiste à superposer deux pannes et à les relier avec des poteaux (Klötzli). Cette construction de base a été modifiée en treillis faits de poteaux et de poutrelles entrecroisées qui, avec la même quantité de bois, permet des rigidités nettement supérieures. Ces deux supports permettent l'aménagement futur du sur-comble sans entraver la partie centrale. Un troisième treillis longe la façade sud-ouest affaiblie par le renversement et transmet désormais les charges de la charpente sur les murs latéraux stables. Les chevrons, d'excellente qualité, ont été maintenus; quelques pièces défectueuses ont été remplacées (fig. 7-10).

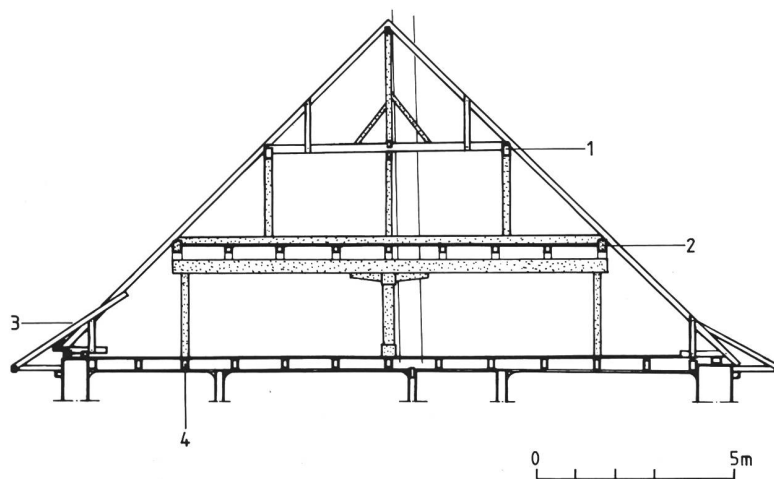
Fig. 9 Etat de la charpente avant intervention: coupe transversale  
1) panne intermédiaire originale  
2) panne intermédiaire probablement ajoutée  
3) diverses consolidations de l'avant-toit  
4) solives permettant une portée de 10 m sans appui intermédiaire

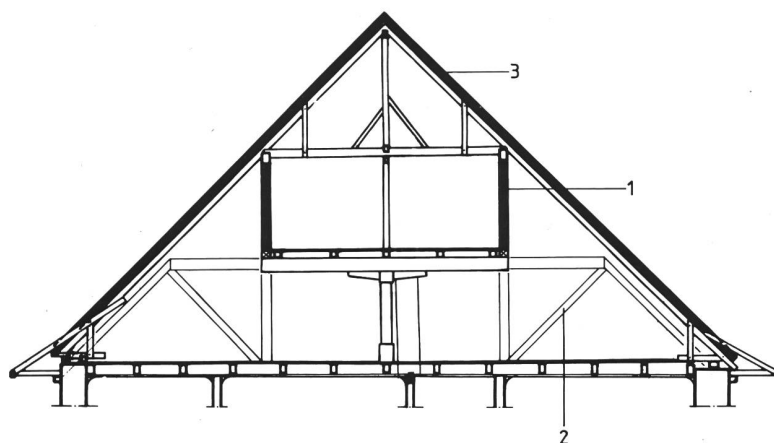
Fig. 10 Etat de la charpente après intervention: coupe transversale  
1) treillis longitudinal  
2) treillis transversal  
3) doublage des chevrons

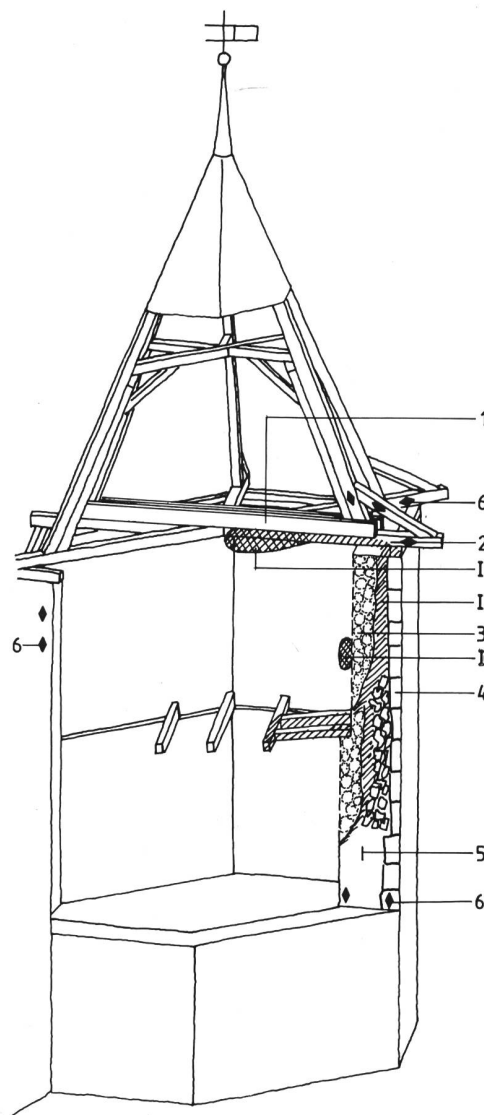
Fig. 11 Ramification de la murel implantée dans la tourelle du XVI<sup>e</sup> siècle atteignant 1 m de diamètre.

chaud en l'absence de courants d'air et de lumière. Ces conditions étaient toutes réunies au début du chantier. Une fois la mэрule installée, un assèchement ne permet guère de freiner sa progression. En effet, le champignon peut se propager partout, s'alimenter en eau à un endroit quelconque du bâtiment puis transporter l'eau à travers les myceliums (racines de la mэрule) jusqu'aux parties saines et sèches du bâtiment et humidifier ces parties au fur et à mesure de son avancement. Trois foyers de mэрule ont été détectés; la ramification de la mэрule implantée dans la tourelle du XVI<sup>e</sup> siècle atteignait 1 m de diamètre (fig. 11).

- I) fructification de la murel
- II) mycelium de la murel
- 1) moisage des solives
- 2) dépose du bois en contact avec la murel
- 3) dépose de la maçonnerie intérieure
- 4) traitement du mur au chalumeau
- 5) traitement des zones adjacentes au désinfectant
- 6) pose de cartouches de bore

L'assainissement d'un édifice infesté par plusieurs mэрules pleureuses est une opération très délicate. Le champignon peut se trouver dans un plancher ou dans l'interstice d'une maçonnerie. Il s'agit de détecter, isoler et neutraliser le foyer du champignon, de suivre l'extension de tous les myceliums en démontant tous les obstacles. On admet généralement qu'en désinfectant un mètre au-delà de la dernière ramification on parvient à éradiquer la mэрule. Cette opération complexe doit être exécutée dans toutes les directions d'extension des myceliums. Afin de ne pas compromettre la désinfection complète des charpentes et pour garantir la pérennité de l'ouvrage, le traitement préventif a été complété par la mise en place, d'une part, d'un cordon sanitaire de cartouches de sel de bore placées dans les maçonneries et, d'autre part, d'un barrage constitué par la chape liée à la chaux posée sur le plancher des combles.
