Artikel: Sauvetage du château de Mézières : la première étape des travaux

SAUVETAGE DU CHÂTEAU DE MÉZIÈRES

LA PREMIERE ÉTAPE DES TRAVAUX

DANIEL FRIEDLI – PETER BRAUN

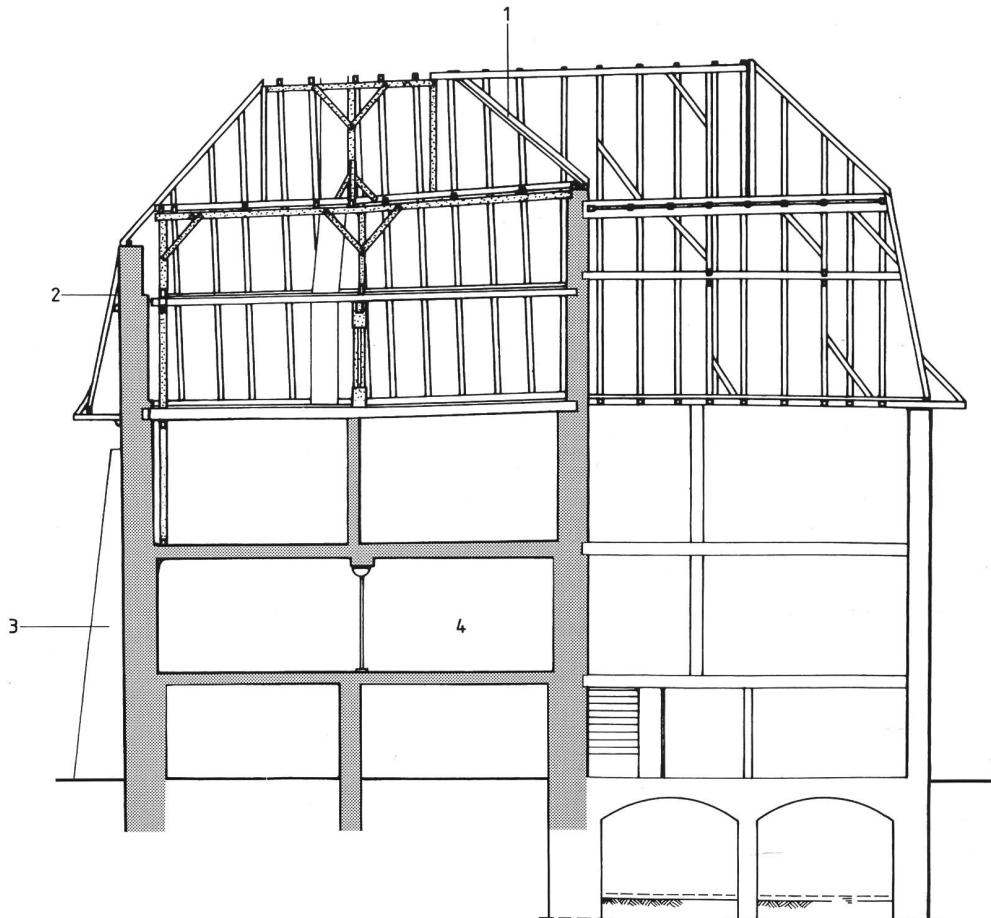
Fig. 7 Etat de la charpente avant intervention: coupe longitudinale
Les mesures de consolidation nécessaires par la faiblesse des pannes intermédiaires originales sont indiquées par une trame de points.

1) arrière appartenant à la croupe de l'édifice du XVI^e siècle
2) anciens appuis des solives
3) contrefort
4) grande salle

- Les pannes intermédiaires de la charpente du XVI^e siècle étaient insuffisantes. La déformation importante du mur sud-ouest du château provenait de la faiblesse de ces pannes.
- Le déversement de la façade sud-ouest, qui présente un faux aplomb de 30 cm, impliquait un recentrage de toutes les forces de la charpente et des poutraisons.
- Le sommier de la grande salle du premier étage était insuffisant et la cloison superposée du deuxième étage devait être renforcée. Un étayage provisoire à travers le bâtiment supporte actuellement ces charges.
- A l'entrée du château, la cage d'escalier du XVIII^e siècle est en porte à faux; la structure de l'escalier devra être renforcée. Actuellement, un étayage provisoire supporte les charges excéntrées.

La charpente a été réparée et consolidée avec l'objectif de maintenir en place toutes les structures saines et en même temps de simplifier la lecture statique. Les différentes étapes de renforcements successifs intervenus après le renversement du mur pignon ont été simplifiées et la consolidation s'est effectuée par la mise en place de deux treillis sous les pannes intermédiaires. Les deux grands treillis en bois soutenant les anciennes pannes intermédiaires de la grande charpente du XVI^e siècle sont inspirés par le "Klötzlibalken". Cette construction courante dans le canton de Fribourg consiste à superposer deux pannes et à les relier avec des poteaux (Klötzli). Cette construction de base a été modifiée en treillis faits de poteaux et de pou-trelles entrecroisées qui, avec la même quantité de bois, permet des rigidités nettement supérieures. Ces deux supports permettent l'aménagement futur du sur-comble sans entraver la partie centrale. Un troisième treillis longe la façade sud-ouest affaiblie par le renversement et transmet désormais les charges de la charpente sur les murs latéraux stables. Les chevrons, d'excellente qualité, ont été maintenus; quelques pièces défectueuses ont été remplacées (fig. 7-10).

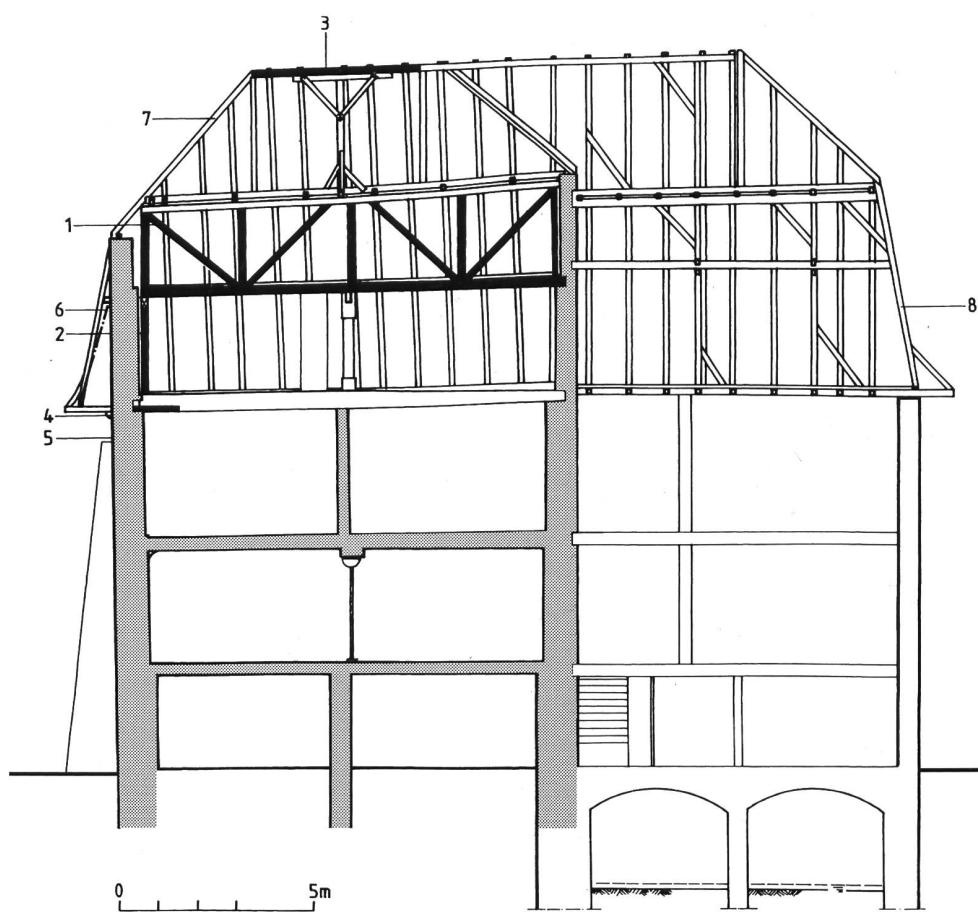
Fig. 8 Etat de la charpente après intervention: coupe longitudinale
Les mesures de conservation sont indiquées en noir.

1) treillis longitudinal
2) treillis transversal
3) doublage du faîte
4) ancrage du mur pignon
5) renforcement des appuis
6) suspension de l'avant-toit
7) remplacement de la croupe
8) remplacement de la croupe lié au traitement de la mûreule

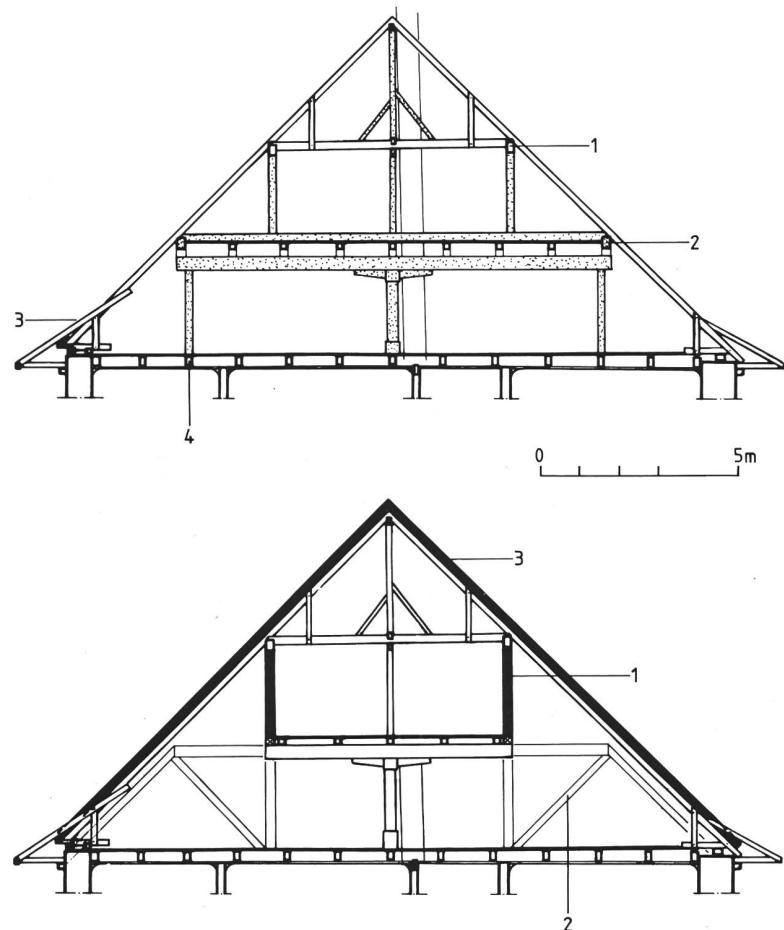
Fig. 9 Etat de la charpente avant intervention: coupe transversale
1) panne intermédiaire originale
2) panne intermédiaire probablement ajoutée
3) diverses consolidations de l'avant-toit
4) solives permettant une portée de 10 m sans appui intermédiaire

Fig. 10 Etat de la charpente après intervention: coupe transversale
1) treillis longitudinal
2) treillis transversal
3) doublage des chevrons

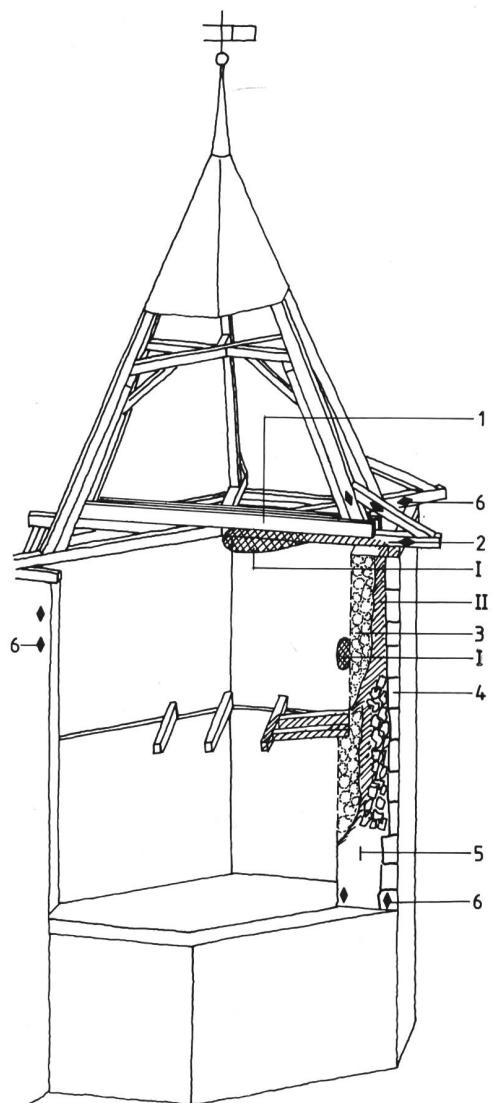
Fig. 11 Ramification de la mérulé implantée dans la tourelle du XVI^e siècle atteignant 1 m de diamètre.
 I) fructification de la mérulé
 II) mycelium de la mérulé
 1) moisage des solives
 2) dépôse du bois en contact avec la mérulé
 3) dépôse de la maçonnerie intérieure
 4) traitement du mur au chalumeau
 5) traitement des zones adjacentes au désinfectant
 6) pose de cartouches de bore

chaud en l'absence de courants d'air et de lumière. Ces conditions étaient toutes réunies au début du chantier. Une fois la mérule installée, un assèchement ne permet guère de freiner sa progression. En effet, le champignon peut se propager partout, s'alimenter en eau à un endroit quelconque du bâtiment puis transporter l'eau à travers les mycéliums (racines de la mérule) jusqu'aux parties saines et sèches du bâtiment et humidifier ces parties au fur et à mesure de son avancement. Trois foyers de mérule ont été détectés; la ramifications de la mérule implantée dans la tourelle du XVI^e siècle atteignait 1 m de diamètre (fig. 11).

L'assainissement d'un édifice infesté par plusieurs mérules pleureuses est une opération très délicate. Le champignon peut se trouver dans un plancher ou dans l'interstice d'une maçonnerie. Il s'agit de détecter, isoler et neutraliser le foyer du champignon, de suivre l'extension de tous les myceliums en démontant tous les obstacles. On admet généralement qu'en désinfectant un mètre au-delà de la dernière ramifications on parvient à éradiquer la mérule. Cette opération complexe doit être exécutée dans toutes les directions d'extension des myceliums. Afin de ne pas compromettre la désinfection complète des charpentes et pour garantir la pérennité de l'ouvrage, le traitement préventif a été complété par la mise en place, d'une part, d'un cordon sanitaire de cartouches de sel de bore placées dans les maçonneries et, d'autre part, d'un barrage constitué par la chape liée à la chaux posée sur le plancher des combles.

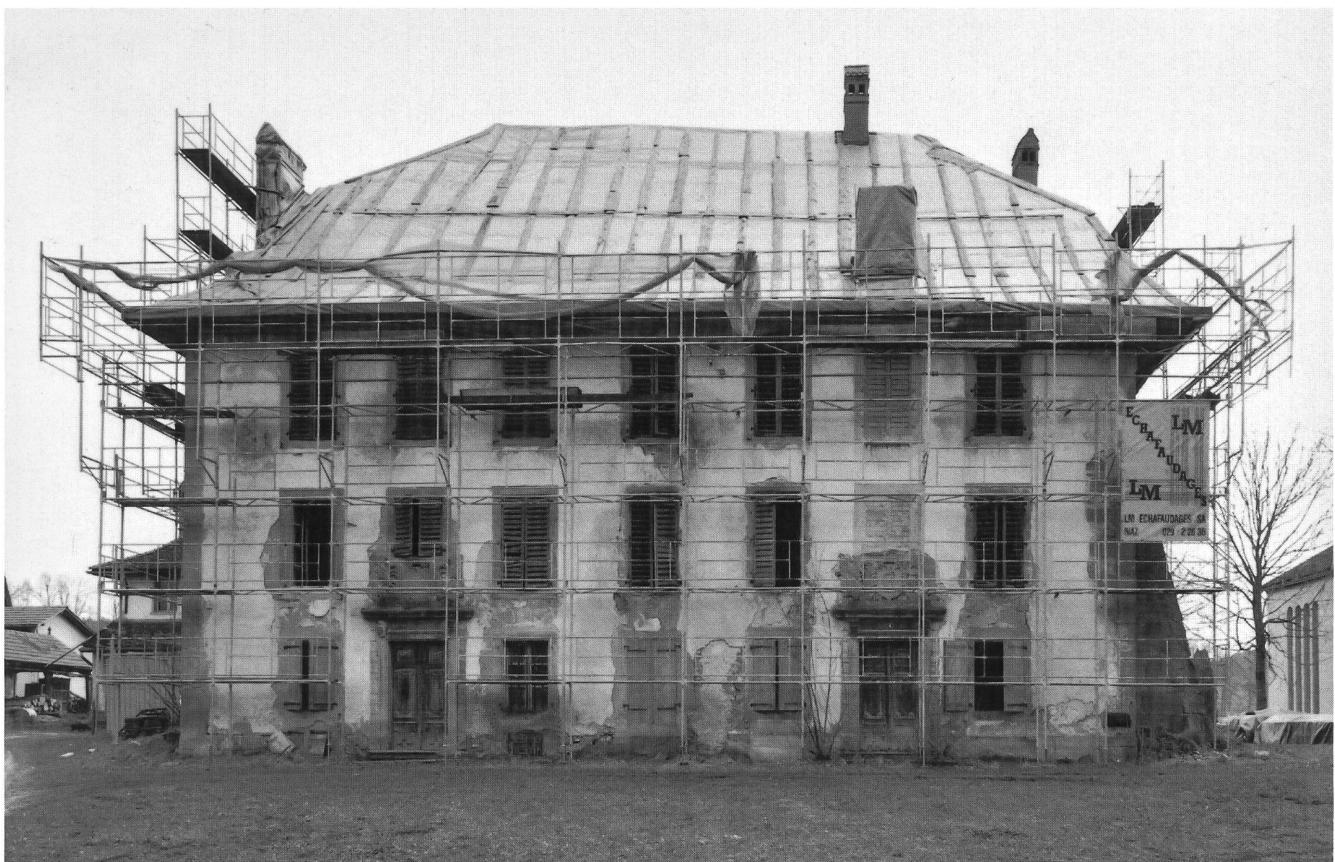
Fig. 12 La façade principale du château en 1994, durant la première étape des travaux.
