DIE KONSERVIERUNGS- UND RESTAURIERUNGSSARBEITEN

ANDREAS SUTER, WALTER FRUTIGER, JOHANNA HUBER

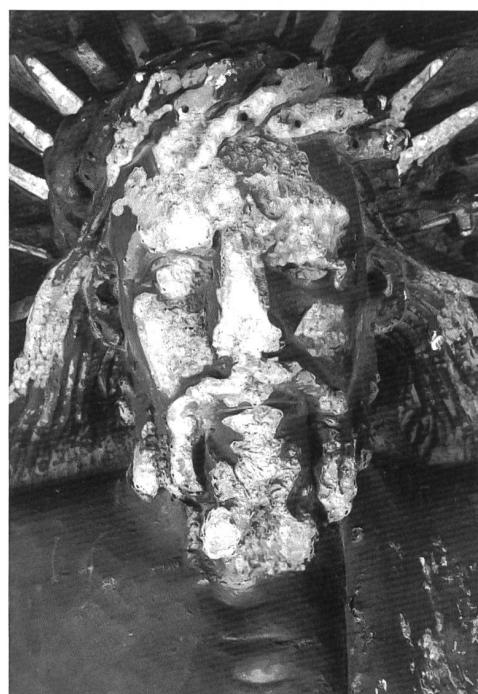
Abb. 47 Computer-Simulation des Verfalls der Christusfigur vom Jüngsten Gericht.
– Unter den angenommenen Bedingungen und ohne Restaurierung hätte die Zerstörung dieses Ausmass angenommen.

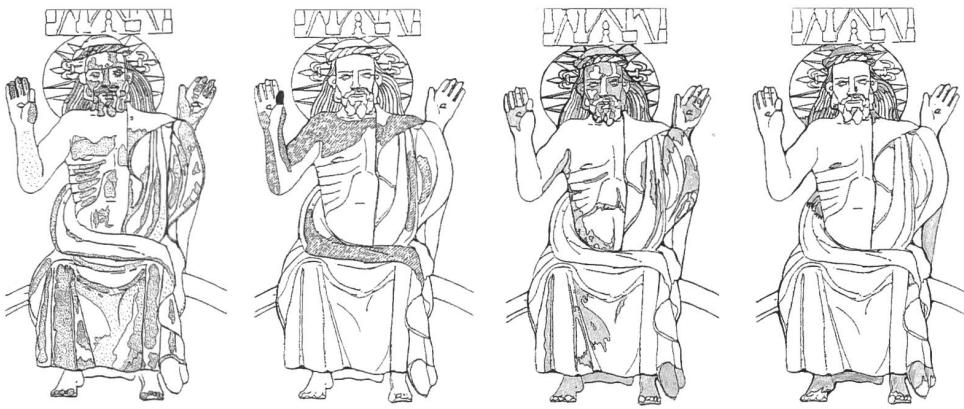
Abb. 48-51 Der Zustand des Christus vor der Intervention
48 Aufteilung der Schäden nach ihrer Schwere, dargestellt mit einem Punktraster: Wo die Punkte dichter gesetzt sind, ist der Verfall grösser.

49 Spuren nachträglicher Überarbeitung, erkennbar an der Schraffierung. Der schwarze Finger ist aus Holz geschnitten und eine spätere Ergänzung.

50 Reste von Graubemalung; die weissen Stellen sind unbemalt.

51 Polychromierreste, ohne Unterscheidung der Schichten und Farben.

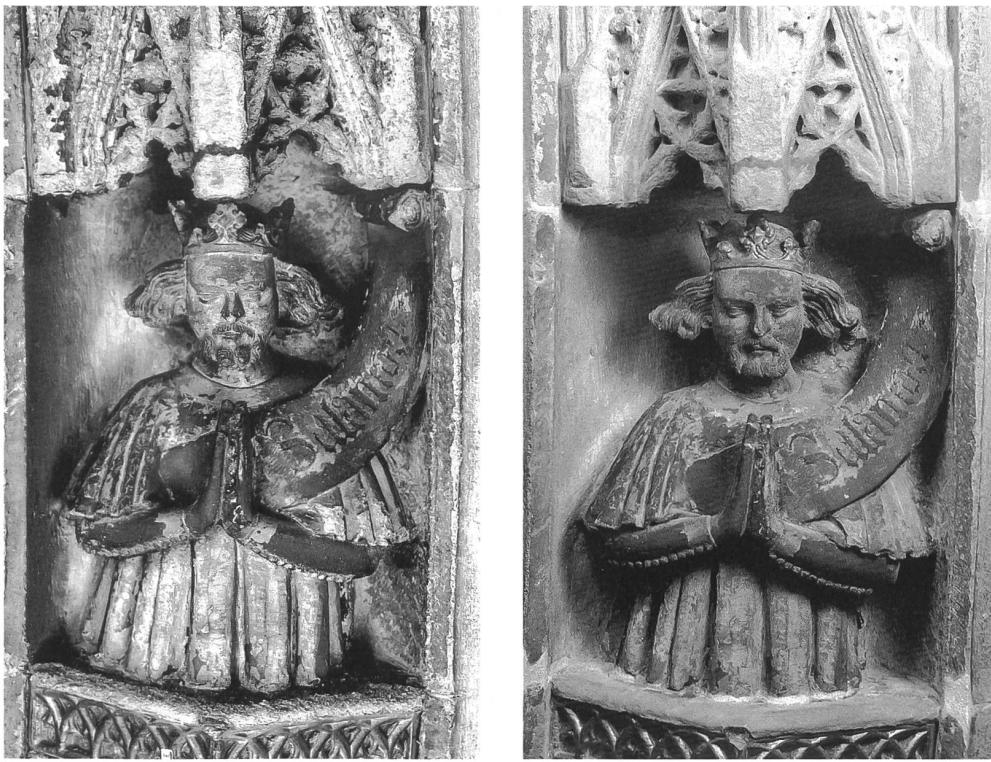
Abb. 52-53 Die Figur des Königs Salomon vor und nach der ersten Reinigung und Steinfestigung.

Aus den folgenden Gründen entschlossen wir uns zu einer Entfernung oder wenigstens Reduktion. Die Konservierung wurde durch die Kruste wesentlich erschwert. Die verschwärzte Graufassung war von blossem Auge nicht von der schwarzen Kruste zu unterscheiden. Risse und Schäden blieben unter ihr verborgen und konnten konservatorisch nicht angegangen werden. Da wir davon ausgingen, dass das Portal am Schluss einen schützenden Anstrich erhalten wird, sahen wir in der mit Schadstoffen angereicherten Kruste einen ungünstigen Untergrund und befürchteten, mit dem Überstreichen der Gipskruste eine Zeitbombe zu legen.

Bei der Wahl der geeigneten Methode gelangten wir vom Mikrosandstrahlgerät über die Ammoniumkarbonatkompresse schliesslich zur Anwendung eines Ionenaustauscherharzes. In Restaurator Heinz Leitner aus Obdach, Österreich, fanden wir einen kompetenten Fachmann in der Anwendung dieser Methode. Unter seiner Anleitung begannen wir mit Versuchen, die bald die entscheidenden Vorteile aufzeigten. Die Wirkung war sehr langsam, daher auch besser kontrollierbar. Die chemische Reaktion (Bindung von Sulfat an das Harz, gleichzeitig Bildung von Kalkhydrat) blieb auf den Kontaktbereich Harz/Oberfläche beschränkt. Dadurch erreichten wir die Auflösung der Gipskruste, ohne Beeinträchtigung weder der

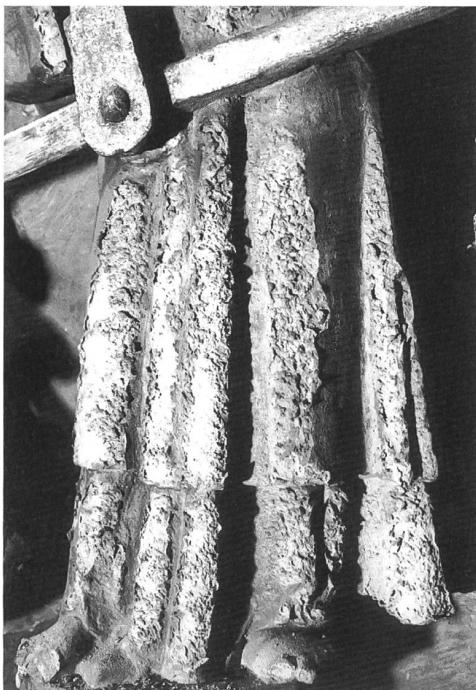
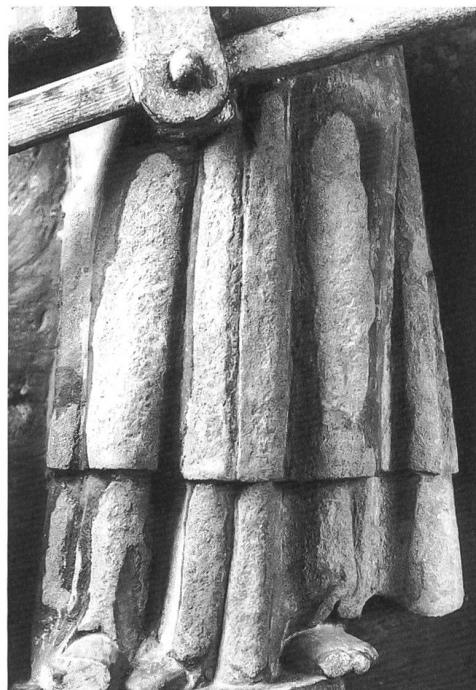
Abb. 54-55 Der Kleidersaum des hl. Michael: Vorzustand und Zustand nach Rückfixierung und Stützkittungen.

Die Kittung sollte folgende konservatorisch wichtige Aufgaben erfüllen: Die Sicherung von Ausbruchrändern, die Hinterfüllung von hohlliegenden Fehlstellenrändern und Schalen sowie das Schliessen von Rissen und Spalten.

Die Wahl des Materials richtete sich nach der konzipierten Forderung, innerhalb des mineralischen Spektrums zu bleiben. Die Verwendung von Kalkmörtel schied wegen des unübersehbaren Aufwandes aus, der aus der Pflege der unzähligen dünnen und oberflächlichen Kittungen erwachsen wäre. Die Suche konzentrierte sich demnach auf kieselsäuregebundene Steinersatzmassen. In

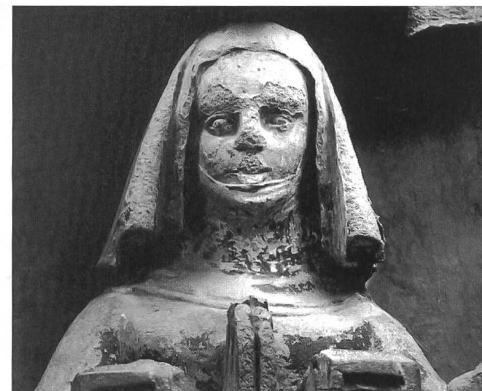
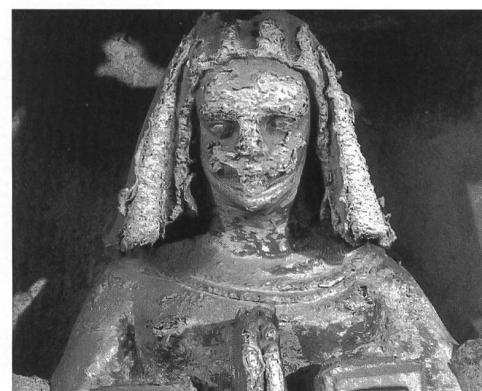
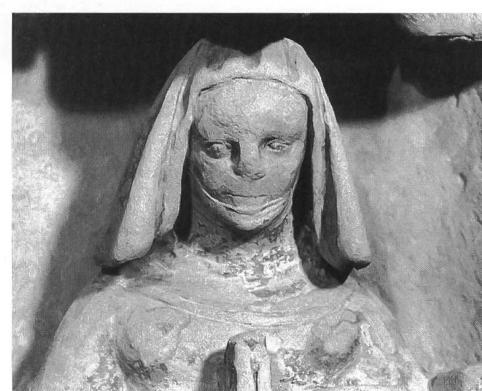
Abb. 56-58 Eine Sibylle (?)
1947, 1992 und 1996, vor
der Erneuerung der Graufas-
sung (Abb. 105, Nr. 24).

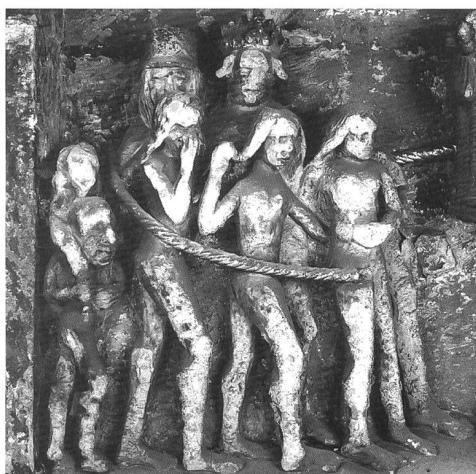
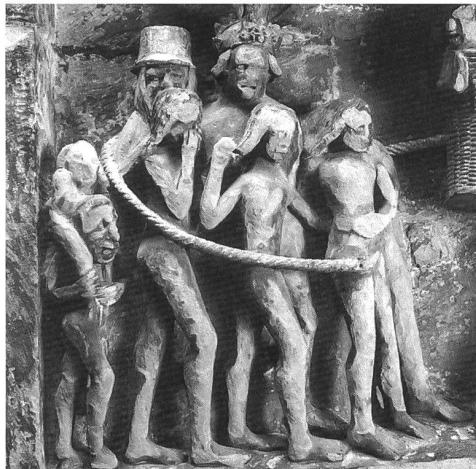
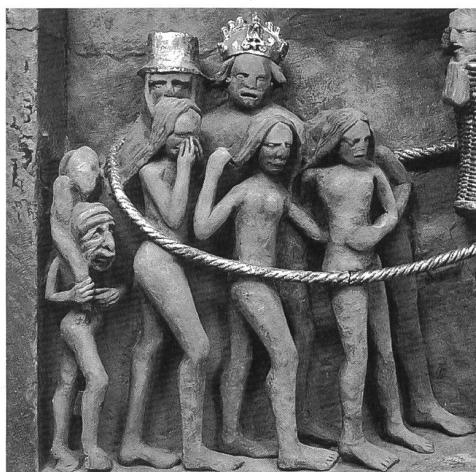
Abb. 59-61 Der Zug der Verdammten: Zustand vor der Intervention, während und nach der Restaurierung.

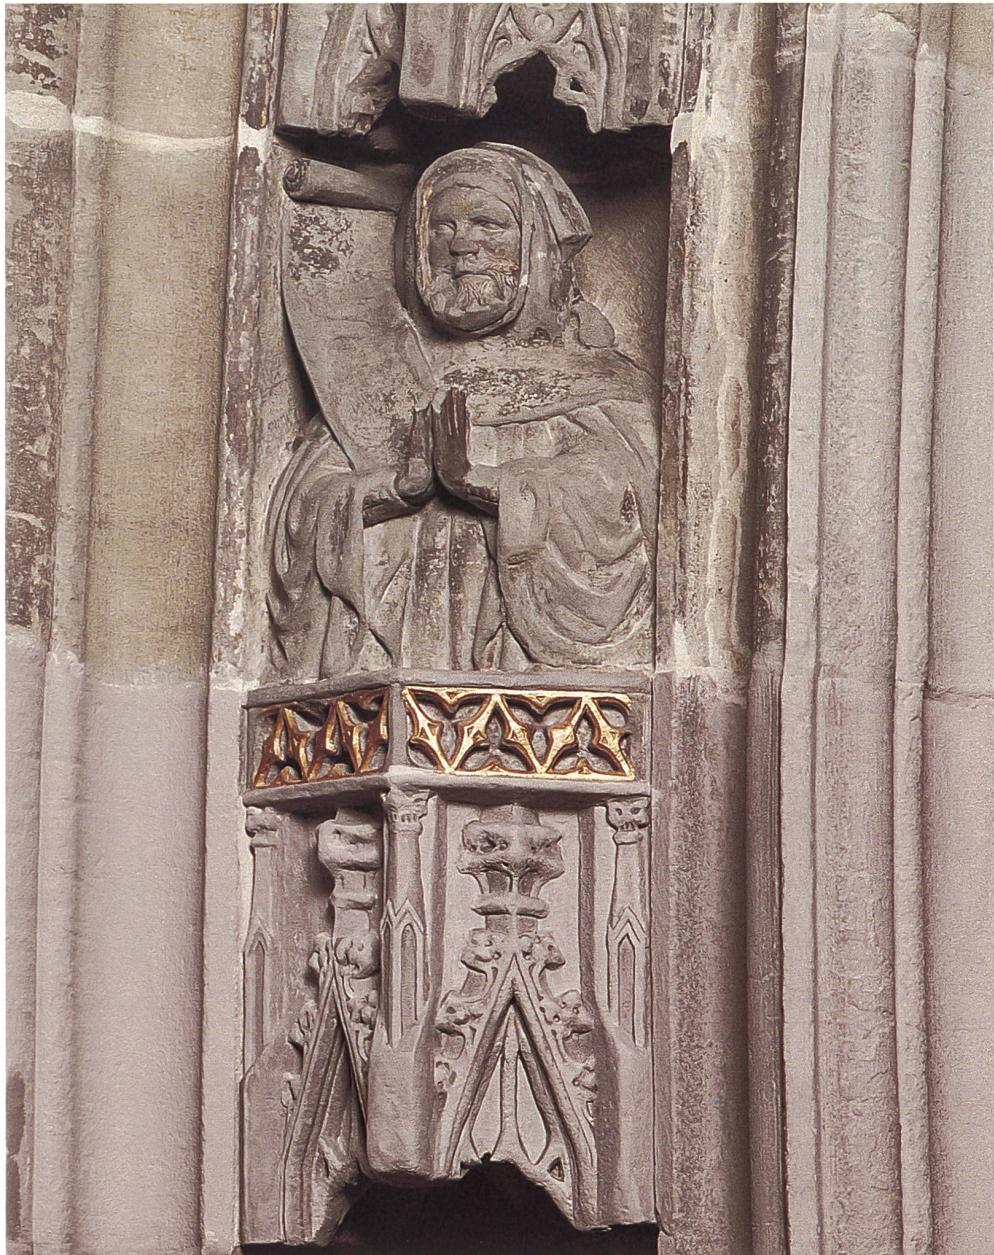
Abb. 62 Teil der zweiten Archivolte: Zustand nach dem Auftragen der schützenden Grau-Gold-Fassung in der unteren Hälfte.

Die Graufassung von 1997 ist eine Neufassung. Sie will (und kann) nie die Locher'sche Malerei mit ihrer spätbarocken Aesthetik imitieren. Primär sollte mittels Farbe eine schützende Trenn- und Verschleissenschicht zwischen der grösstenteils durch Verwitterung aufgerauhten Steinoberfläche und der weiterhin aggressiven Umgebung gelegt werden. Eine uniforme graue Tünche über das ganze Portal wäre jedoch der Lesbarkeit der Formen nicht entgegenkommen und hätte die ohnehin reduzierten Ausprägungen und Feinheiten noch zusätzlich abgeflacht. So entwickelte sich allmählich die Idee einer schattierten Graufassung, eines badigeon animé.
