# DIE RESTAURIERUNGEN DES HAUSES MOOSES IN FREIBURG

PHILIPP SPEISER

Das Haus Balmgasse 2 in Freiburg, im Volksmund Haus Mooses genannt, reicht mit seinen gotischen Fassaden in die Frühzeit der Stadt zurück. Dank dem Engagement einiger Weniger, insbesondere der 1922 gegründeten «Société pour l'amélioration du logement populaire» war es möglich, das Gebäude erneut nutzbar zu machen und damit einen Weg aufzuzeigen, wie in historischen Vierteln durch Erhaltung historischer Bauten der Auszug der Bevölkerung verhindert werden kann. Der Vergleich der Restaurierungsmaßnahmen von 1923/24 und 1997/98 wiederspiegelt den Wandel der Denkmalpflege von der Rekonstruktion zur Spurensicherung.

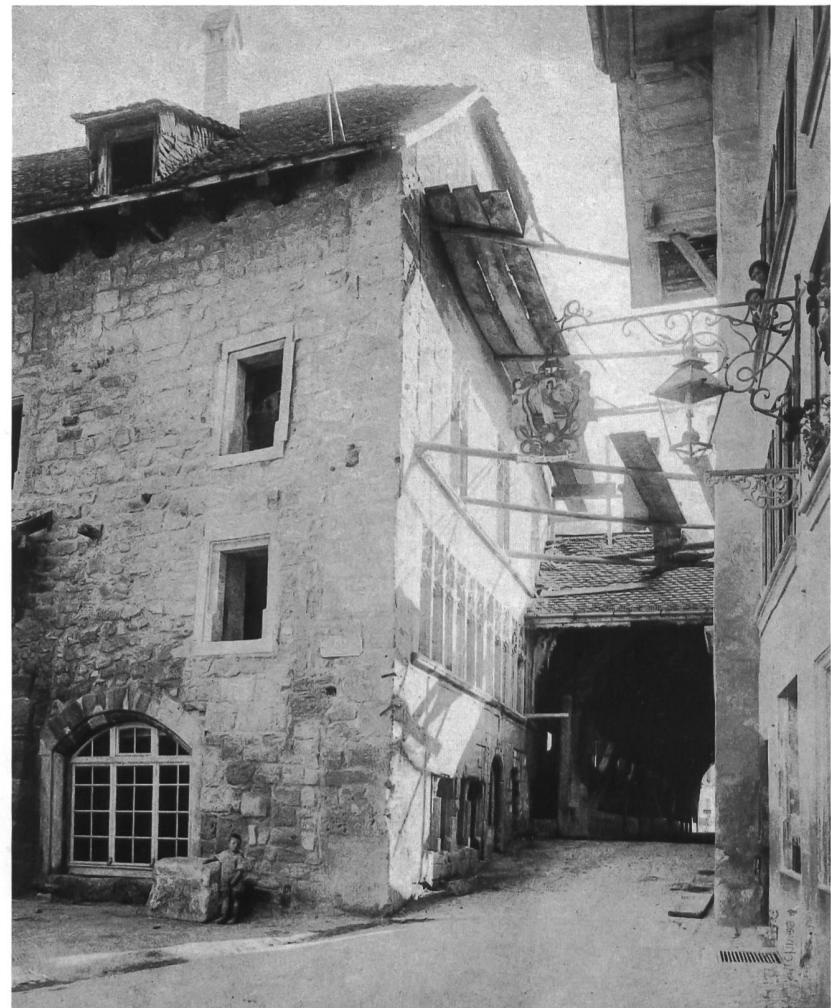
Abb. 1 Westfassade vor der Restaurierung von 1923/24.

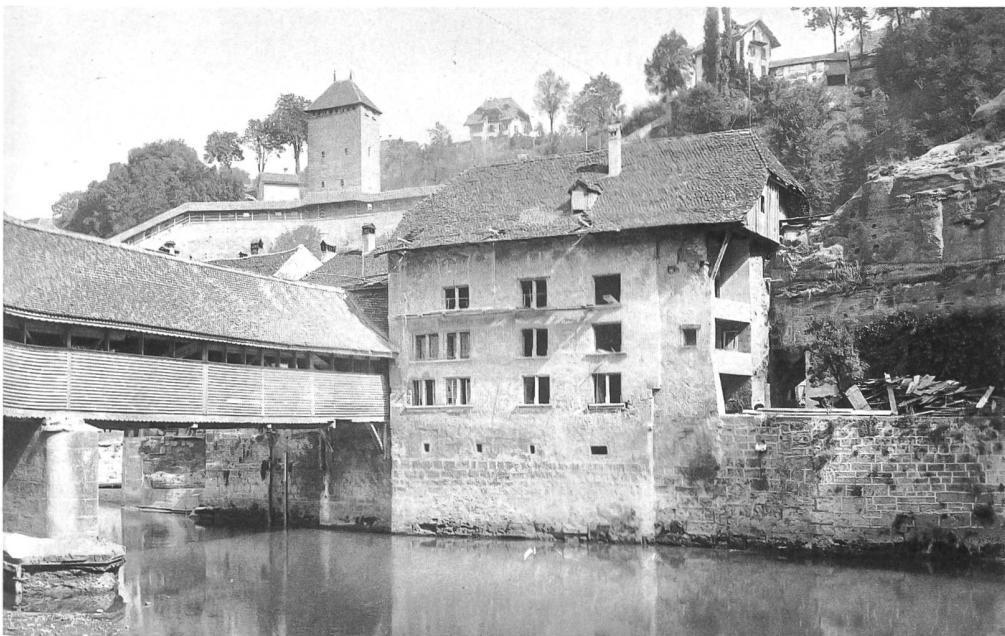
Abb. 2 Historische Ansicht mit Bernbrücke und Haus Mooses (Südfassade) während der Restaurierung von 1923/24.

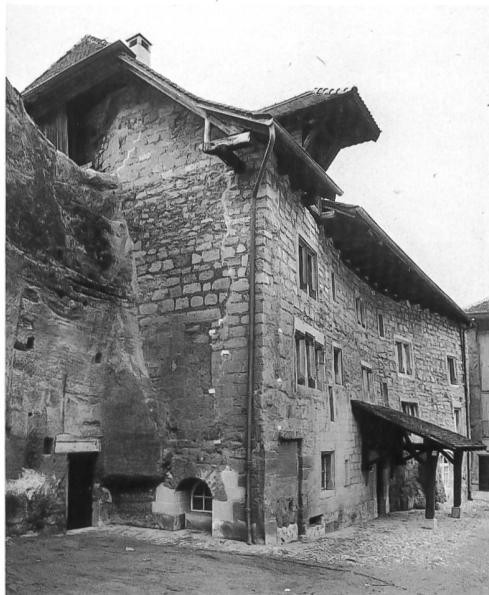
Abb. 3 Nordostecke mit anliegendem Fels vor der Restaurierung von 1997/98.

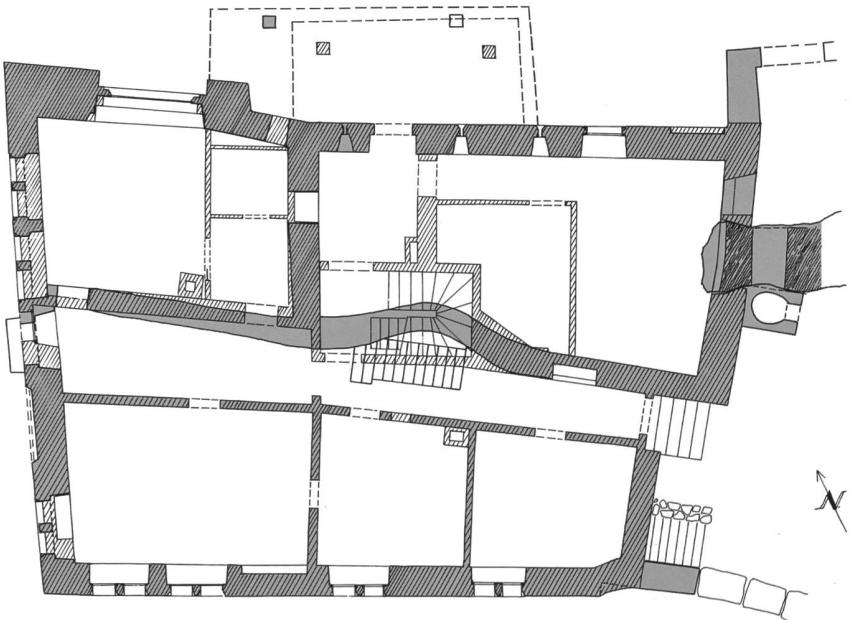
Abb. 4 Grundriss des Erdgeschosses mit den Veränderungen von 1923/24.

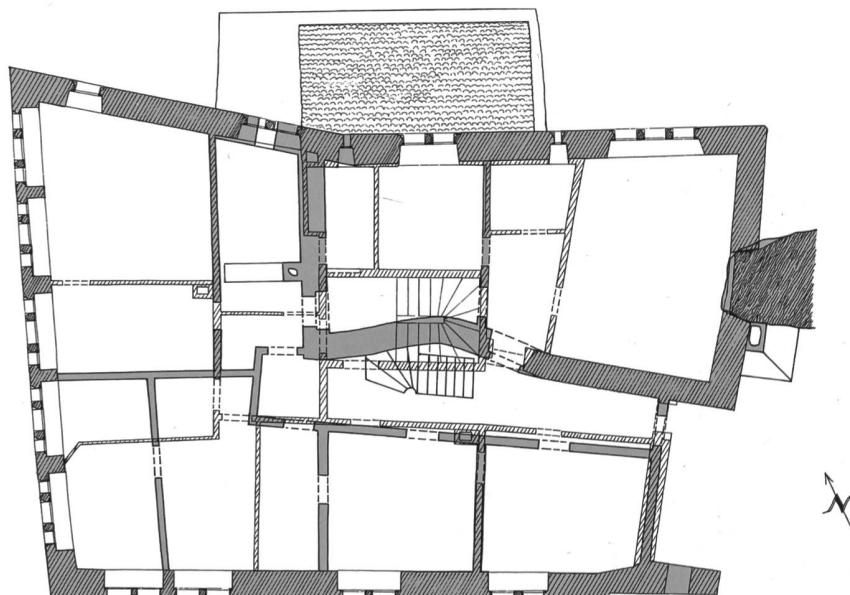
Abb. 5 Grundriss des ersten Obergeschosses mit den Veränderungen von 1923/24.

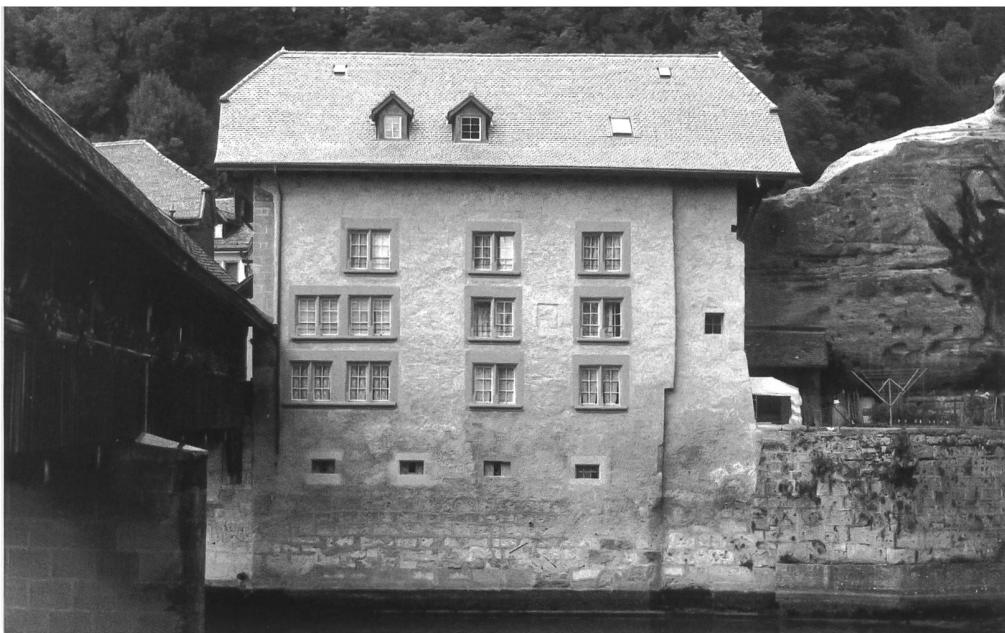
Abb. 6 Südseite nach der Restaurierung von 1997/98.

heutigen Normen der Restaurierungstechnik entsprechen, wurden diese aus zwei Gründen an Ort und Stelle belassen. Ihre Entfernung hätte zu weiteren Beschädigungen des historischen Mauerwerkes geführt. Gleichzeitig sind sie ein wichtiges Zeugnis der jüngeren Bau- und Erhaltungsgeschichte. Für die flußseitige Fassade (Abb. 2) war anfänglich ein Neuverputz vorgesehen. Detaillierte Untersuchungen ergaben jedoch, dass es sich dabei grösstenteils um einen geschlämmten Kalkputz aus dem 17.

Jh. handelte, dessen Zustand insgesamt sehr gut ist. Nach diesen Feststellungen und in Anbetracht der Seltenheit von historischen Putzen wurde beschlossen, lediglich die Fehlstellen mit einem identisch gemischten Mörtel auszubessern und die ganze Oberfläche mit einer zusätzlichen Schlämmschicht zu versehen. Durch ein differenziertes Vorgehen ist es somit gelungen, auf diesen Fassaden ein Maximum an historischer Bausubstanz und Altersspuren zu sichern.

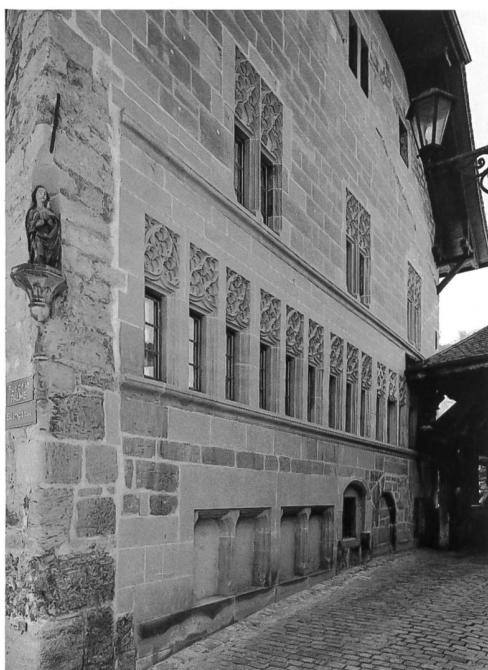
Abb. 7 Westfassade nach der Restaurierung von 1997/98.

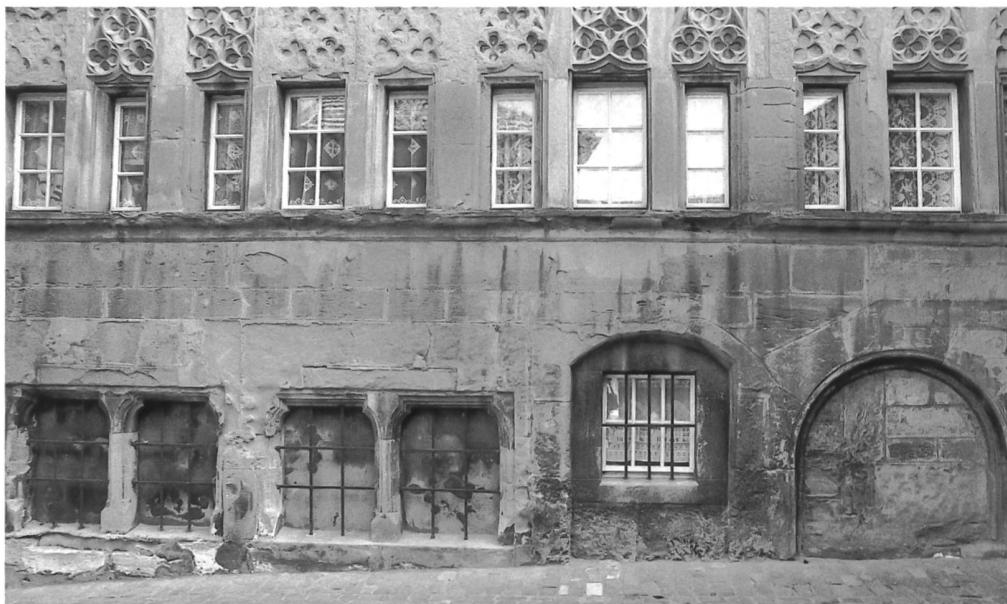
Abb. 8 Westfassade, Detailansicht der Blendmasswerke vor der Restaurierung von 1997/98.

Rettung des Hauses Mooses erneut grössere Arbeiten an, die vom Freiburger Architekturbüro Lateltin S.A. geplant und durchgeführt wurden. Im Innern wurden die Wohnungen überholt und durch Einbau einer weiteren Wohneinheit im Dachgeschoss ergänzt<sup>18</sup>. Das Dach wurde neu eingedeckt, die Lukarnen renoviert und auf der Ostfassade neue Balkone eingebaut. Anspruchsvoller war die Restaurierung des Baukors der westlichen Giebelfassade und des Putzes der flussseitigen Fassade. Es war weniger eine Frage der technischen Machbarkeit als der Wahl des denkmalpflegerischen Vorgehens. Wenn es um Restaurierung geht, stehen meist drei Grund-Optionen zur Verfügung: Der gewachsene Bestand kann gehalten werden, eine Teilerneuerung vorgenommen oder ein früherer Zustand rekonstruiert werden. Im Falle der Giebelfassade (Abb. 8-9) waren die meisten Blendmassdekors erneuerungsbedürftig, wenn sie nicht bereits 1923/24 durch Kunststeinabgüsse ersetzt worden waren. Bei der Untersuchung der einzelnen Elemente auf der Höhe des ersten Obergeschosses durch den Restaurator stellte sich heraus, dass die durch das benachbarte Brückendach geschützten Sandsteinelemente nicht ersetzt, sondern lediglich gefestigt und anschliessend restauriert werden konnten. Dies garantierte zumindest den Erhalt eines wichtigen Teils der Originalsubstanz. Die übrigen Reliefs waren so stark verwittert, dass sie durch Kopien aus Sandstein ersetzt wurden. Obwohl die aus Kunststein gegossenen Elemente, insbes. im Erdgeschoss, nicht mehr den

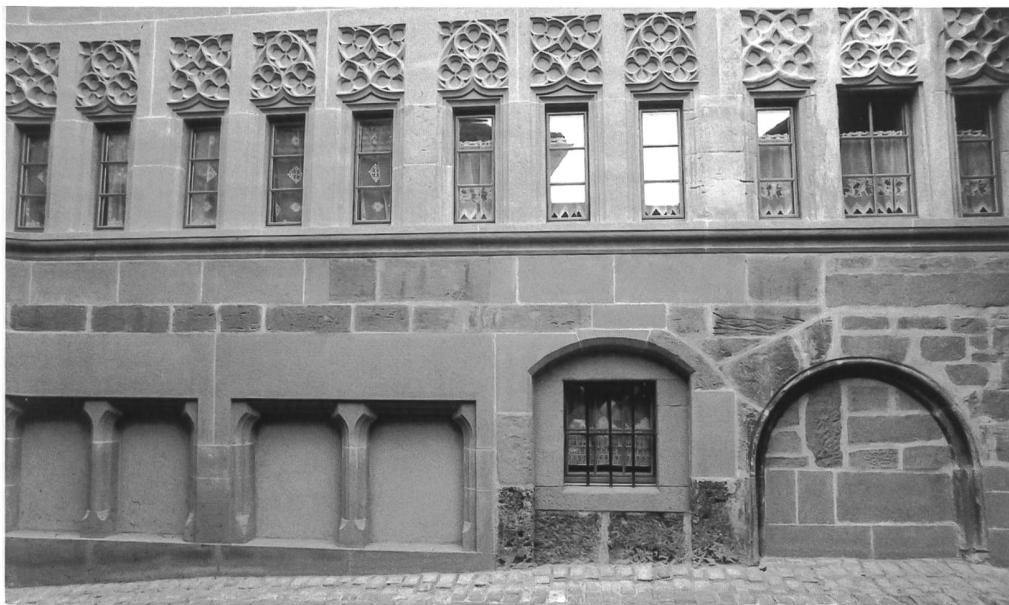
Abb. 9 Westfassade, Detailansicht der Blendmasswerke nach der Restaurierung von 1997/98.
