**Artikel:** La chapelle de La Salette à Broc : restauration du béton  
**Autor:** Reolon, Carmen  
**DOI:** <https://doi.org/10.5169/seals-1035765>

# LA CHAPELLE DE LA SALETTE À BROC: RESTAURATION DU BÉTON

CARMEN REOLON

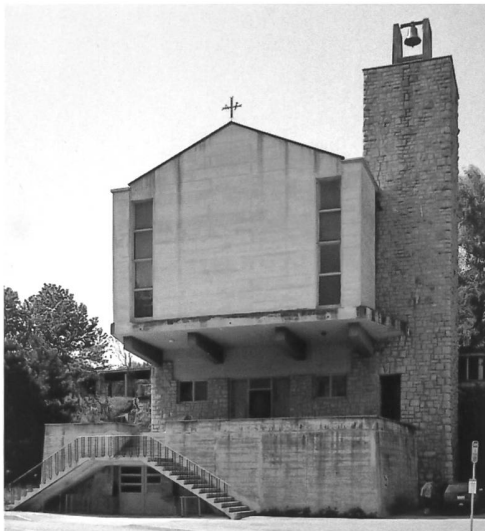
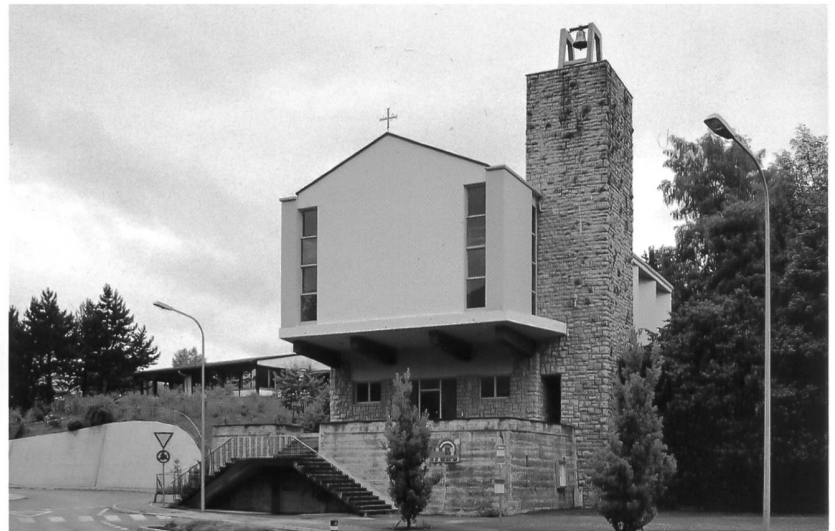
Lors de l'ouverture du chantier de remise en état du bâtiment en l'an 2000, on a pu constater que divers travaux de réparations avaient déjà été exécutés: reprofilage du béton et pose d'une étanchéité aux endroits où les armatures avaient été fortement corrodées. En raison de l'incompatibilité du mortier de réparation avec le béton d'origine, de nouvelles fissures sont apparues à l'endroit des reprofilages. De plus, la surface du béton présentait des taches foncées et claires. Les taches foncées proviennent principalement de la présence d'une couche d'algues. Exposée à l'eau de

pluie, la surface du béton, selon son exposition, reste assez longtemps humide pour favoriser la croissance d'algues. Les taches claires sont liées à un autre phénomène. L'eau qui s'infiltré en plus grande quantité dans les fissures peut dissoudre l'hydroxyde de calcium présent dans le ciment et le transporter à la surface; celui-ci, après évaporation de l'eau et réaction avec l'oxyde de carbone contenu dans l'air, forme une couche de calcaire très dur ou même des stalactites si la quantité de calcaire déposé est suffisante. Ce processus peut également se produire dans la couche extérieure du béton. L'hydroxyde protège les fers des armatures de la rouille. Si l'hydroxyde se transforme en calcaire, les fers situés proches de la surface du béton sont exposés à la rouille qui en se développant fait éclater le béton.

Fig. 2-3 Le chevet de la chapelle avant et après restauration – La remise en valeur du travail subtil de mise en couleur a permis de retrouver le parti initial, avec la chapelle immaculée délicatement posée sur la halle de gymnastique et calée par le clocher borgne à l'aspect de donjon médiéval.

Les couches de peinture déjà très altérées ont été enlevées et la surface du béton a été nettoyée avec de l'eau sous pression. Pour les taches tenaces, l'adjonction d'un abrasif a été exceptionnellement admise. Les parties altérées en profondeur ont été déterminées par des sondages au marteau. Pour les zones ainsi localisées, la position des fers d'armatures a été définie par l'induction magnétique qui offre une précision de quelques millimètres. Dans les zones critiques des porte-à-faux, les fers ont été dégagés et la rouille a été éliminée par un sablage. Les fers ont été traités avec un enduit SIKA Armatec 110 afin de prévenir toute attaque de rouille. Les parties traitées ont été réparées avec un mortier à base de ciment. L'architecte a souhaité qu'on renonce à l'utilisation de mortiers à base de résine synthétique dont l'application est plus aisée, pour se rapprocher au plus du béton utilisé lors de la construction. La surface a été exécutée à la spatule afin d'obtenir un aspect fidèle à l'initial, celui du béton brut de décoffrage.

Les fissures statiques horizontales ont été ouvertes et remplies à l'aide d'une masse élastique à base de silicone pouvant absorber les mouvements du bâtiment sans se déchirer et ainsi garantir une étanchéité à long terme. Les autres fissures ont été soigneusement colmatées avec des mortiers de réparation. Les gouttes pendantes qui étaient partiellement abîmées ont été reprofilées. Afin de limiter la pénétration de l'eau à la surface du béton, une première couche de silanes (silicones purs) a été appliquée. Ce produit, qui pénètre dans les pores du béton, permet la diffusion de vapeur mais fait obstacle à l'eau sous forme de gouttelettes. Enfin, la surface du béton a été peinte.

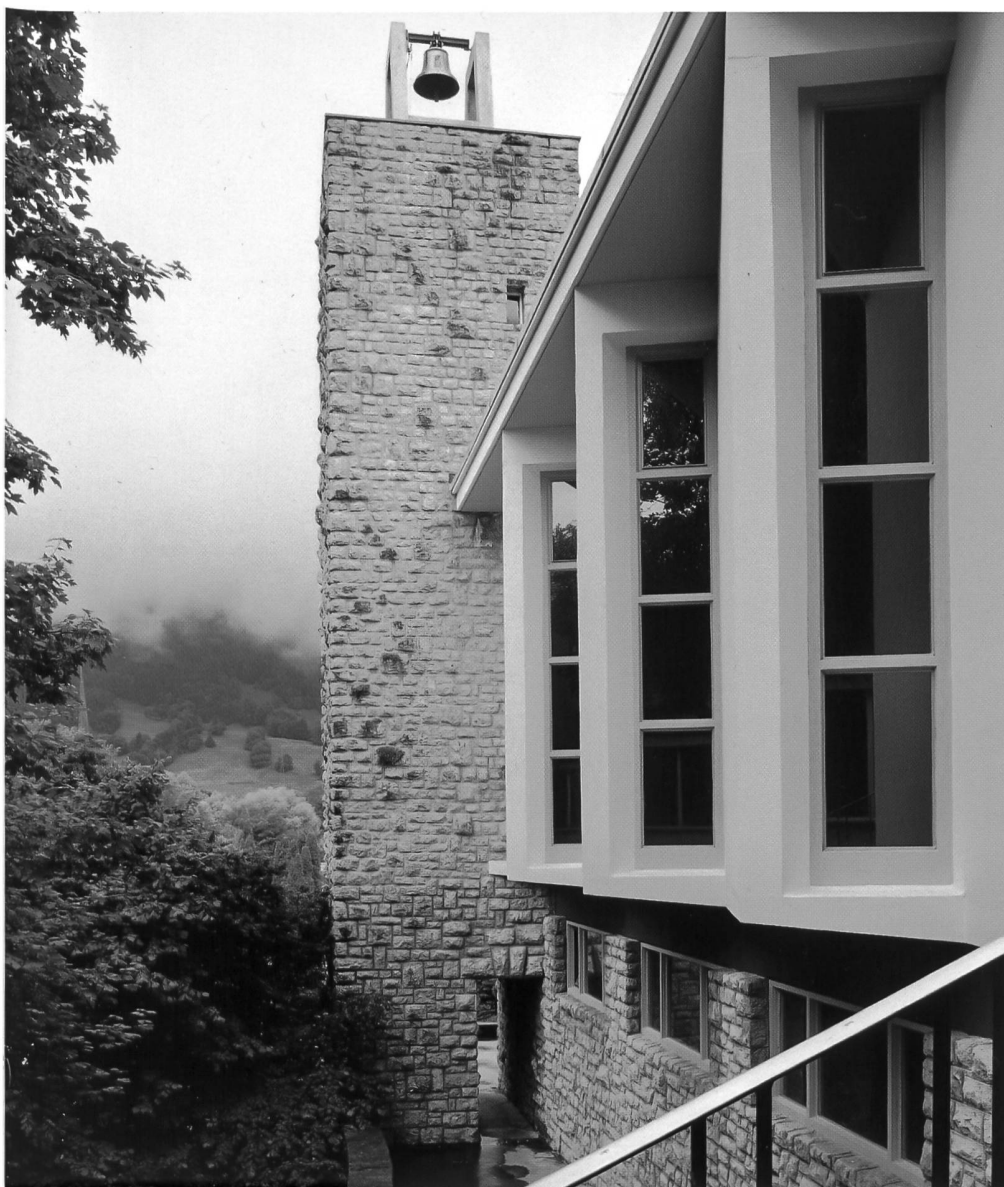
Fig. 4 Vue de la façade latérale de la chapelle de la Salette de Bouleyres, après restauration – Le socle et le clocher revêtus de pierres naturelles, qu'on a interprétés comme une concession aux régionalismes de l'époque, renforcent la modernité de la façade constituée de plaques de béton posées en biais ménageant des fentes, à la manière de branchies.
