Artikel: La chapelle de La Salette à Broc : restauration du béton

LA CHAPELLE DE LA SALETTE À BROC: RESTAURATION DU BÉTON

CARMEN REOLON

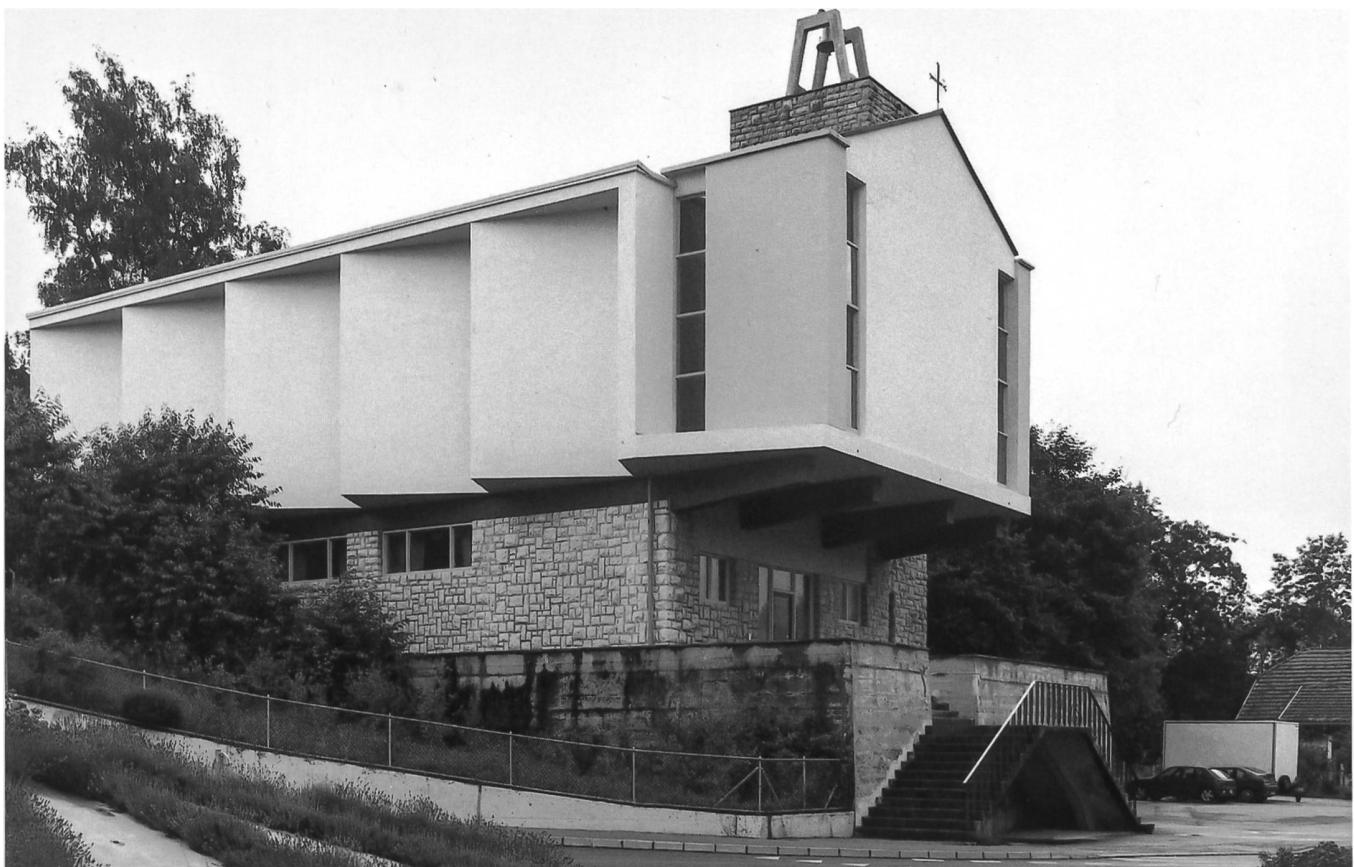
Fig. 1 La chapelle de la Salette de Bouleyres, à l'entrée de Broc – Le socle massif qui devait abriter la halle de gymnastique du collège, avec son parement de calcaire, tranche avec la chapelle aux découpes géométriques très franches. Le cube de la nef découpé en branchies se prolonge par un massif en encorbellement abritant la sacristie, portée par les poutres en béton affirmées comme articulation entre les volumes. Le retournement subtil de la corniche de la nef en plateau du chevet met en valeur le sanctuaire comme présenté au fidèle par une main abstraite et monumentale. L'effet de coulisse des parois du chevet et les fentes verticales dans les angles donnent à ce motif en suspension une présence et un impact qui n'ont jamais été compris, l'évêque n'ayant pas osé, selon Jeanne Bueche, venir affronter la population locale pour consacrer officiellement l'église.

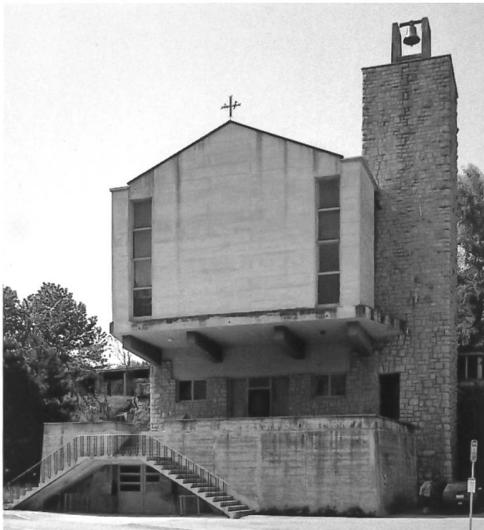
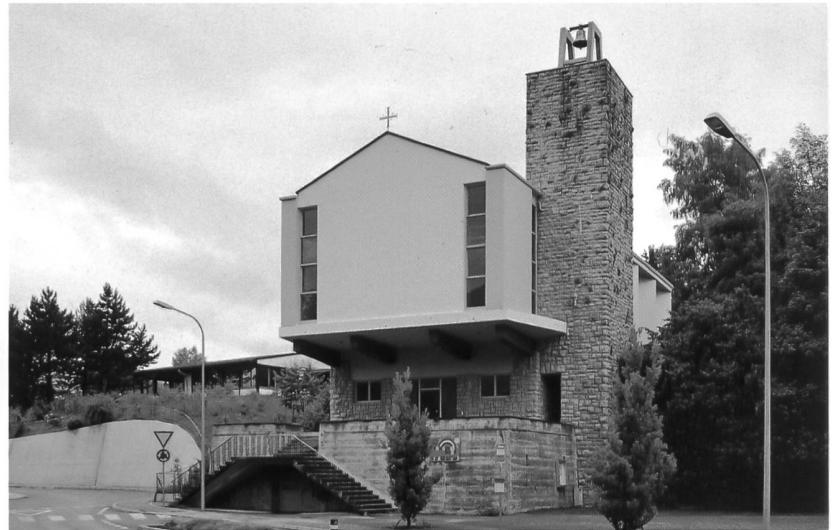
Lors de l'ouverture du chantier de remise en état du bâtiment en l'an 2000, on a pu constater que divers travaux de réparations avaient déjà été exécutés: reprofilage du béton et pose d'une étanchéité aux endroits où les armatures avaient été fortement corrodées. En raison de l'incompatibilité du mortier de réparation avec le béton d'origine, de nouvelles fissures sont apparues à l'endroit des reprofilages. De plus, la surface du béton présentait des taches foncées et claires. Les taches foncées proviennent principalement de la présence d'une couche d'algues. Exposée à l'eau de

pluie, la surface du béton, selon son exposition, reste assez longtemps humide pour favoriser la croissance d'algues. Les taches claires sont liées à un autre phénomène. L'eau qui s'infiltra en plus grande quantité dans les fissures peut dissoudre l'hydroxyde de calcium présent dans le ciment et le transporter à la surface; celui-ci, après évaporation de l'eau et réaction avec l'oxyde de carbone contenu dans l'air, forme une couche de calcaire très dur ou même des stalactites si la quantité de calcaire déposé est suffisante. Ce processus peut également se produire dans la couche extérieure du béton. L'hydroxyde protège les fers des armatures de la rouille. Si l'hydroxyde se transforme en calcaire, les fers situés proches de la surface du béton sont exposés à la rouille qui en se développant fait éclater le béton.

Fig. 2-3 Le chevet de la chapelle avant et après restauration – La remise en valeur du travail subtil de mise en couleur a permis de retrouver le parti initial, avec la chapelle immaculée délicatement posée sur la halle de gymnastique et calée par le clocher borgne à l'aspect de donjon médiéval.

Les couches de peinture déjà très altérées ont été enlevées et la surface du béton a été nettoyée avec de l'eau sous pression. Pour les taches tenaces, l'adjonction d'un abrasif a été exceptionnellement admise. Les parties altérées en profondeur ont été déterminées par des sondages au marteau. Pour les zones ainsi localisées, la position des fers d'armatures a été définie par l'induction magnétique qui offre une précision de quelques millimètres. Dans les zones critiques des porte-à-faux, les fers ont été dégagés et la rouille a été éliminée par un sablage. Les fers ont été traités avec un enduit SIKA Armatec 110 afin de prévenir toute attaque de rouille. Les parties traitées ont été réparées avec un mortier à base de ciment. L'architecte a souhaité qu'on renonce à l'utilisation de mortiers à base de résine synthétique dont l'application est plus aisée, pour se rapprocher au plus du béton utilisé lors de la construction. La surface a été exécutée à la spatule afin d'obtenir un aspect fidèle à l'initial, celui du béton brut de décoffrage.

Les fissures statiques horizontales ont été ouvertes et remplies à l'aide d'une masse élastique à base de silicium pouvant absorber les mouvements du bâtiment sans se déchirer et ainsi garantir une étanchéité à long terme. Les autres fissures ont été soigneusement colmatées avec des mortiers de réparation. Les gouttes pendantes qui étaient partiellement abîmées ont été reprofilées. Afin de limiter la pénétration de l'eau à la surface du béton, une première couche de silanes (silicones purs) a été appliquée. Ce produit, qui pénètre dans les pores du béton, permet la diffusion de vapeur mais fait obstacle à l'eau sous forme de gouttelettes. Enfin, la surface du béton a été pein-

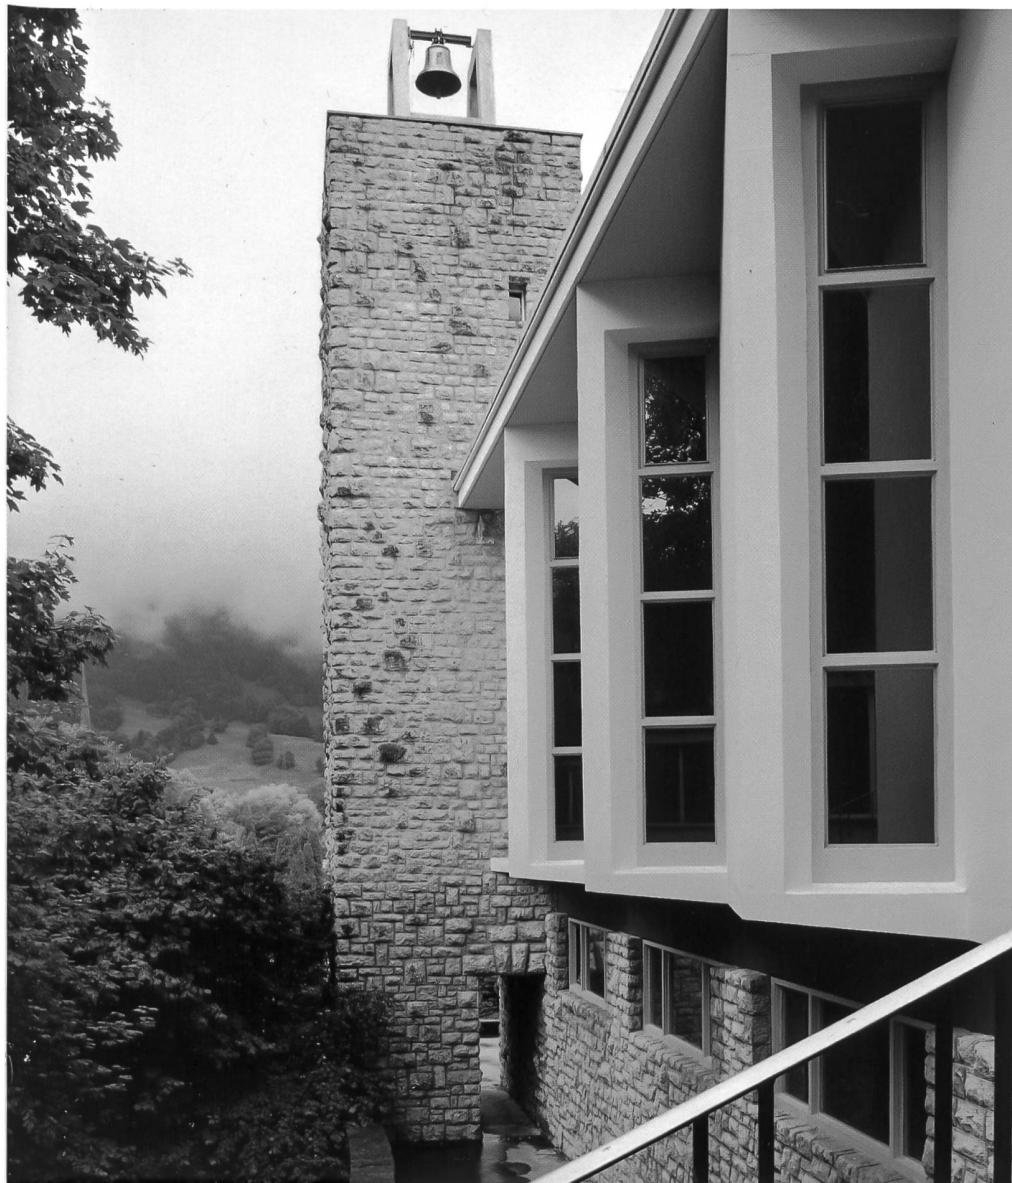
Fig. 4 Vue de la façade latérale de la chapelle de la Salette de Bouleyres, après restauration – Le socle et le clocher revêtus de pierres naturelles, qu'on a interprétés comme une concession aux régionalismes de l'époque, renforcent la modernité de la façade constituée de plaques de béton posées en biais ménageant des fentes, à la manière de branchies.
