Zeitschrift: Quaderni grigionitaliani
Herausgeber: Pro Grigioni Italiano
Band: 79 (2010)
Heft: 2: Castello di Mesocco : passato e futuro

Artikel: Restauro e analisi architettonica del settore nord del castello di Mesocco : prima tappa dei lavori fra il 1986/1989 e 1993
Autor: Högl, Lukas
DOI: <https://doi.org/10.5169/seals-154878>

Restauro e analisi architettonica del settore nord del castello di Mesocco

prima tappa dei lavori fra il 1986/1989 e 1993

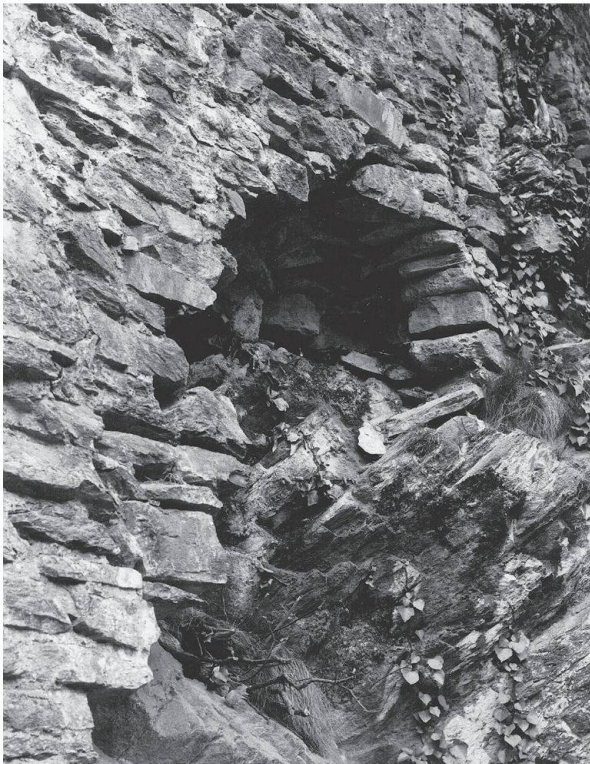
Ill. 2 - Castello di Mesocco. Guasti nella muratura e nel basamento roccioso della torre nord (3)

Il bastione nord (3) consiste in un complesso di muri accostati e sovrapposti a formare uno sperone massiccio privo di vani¹⁵. Nonostante il rischio che accostamenti e giunzioni lo indebolissero, questo manufatto risultò in generale solido e stabile, se si eccettua il basamento dell'angolo nord-ovest che rivelò una grossa breccia. Accurate analisi eseguite dall'ingegnere e dal geologo mostrarono come in quel punto una consistente spaccatura del substrato roccioso privava di appoggio gli strati superiori di gneis con il conseguente rischio che un blocco marginale di roccia potesse rovesciarsi e precipitare insieme ad una parte del bastione¹⁶. Vennero vagliate sei possibili varianti d'intervento alla luce di tre criteri chiave, l'efficacia dal punto di vista tecnico, l'adeguatezza formale e sostanziale dal punto di vista della protezione dei monumenti e il costo, si optò per un consolidamento realizzato impiegando due dispositivi forniti di tripli ancoraggi e assicurando con chiodi da roccia la tenuta in superficie¹⁷. Per permettere ai tecnici sulla base di un piano di sorveglianza il regolare monitoraggio degli ancoraggi e il controllo della stabilità del basamento è stato necessario approntare una scaletta d'accesso.

¹⁷ Perforando la roccia per fissare gli ancoraggi si rinvenne dell'acqua stagnante. Siccome il progetto per questione di costi non prevedeva interventi di drenaggio, gli addetti tapparono il foro cosicché purtroppo il muro non poté liberarsi dell'umidità in eccesso.

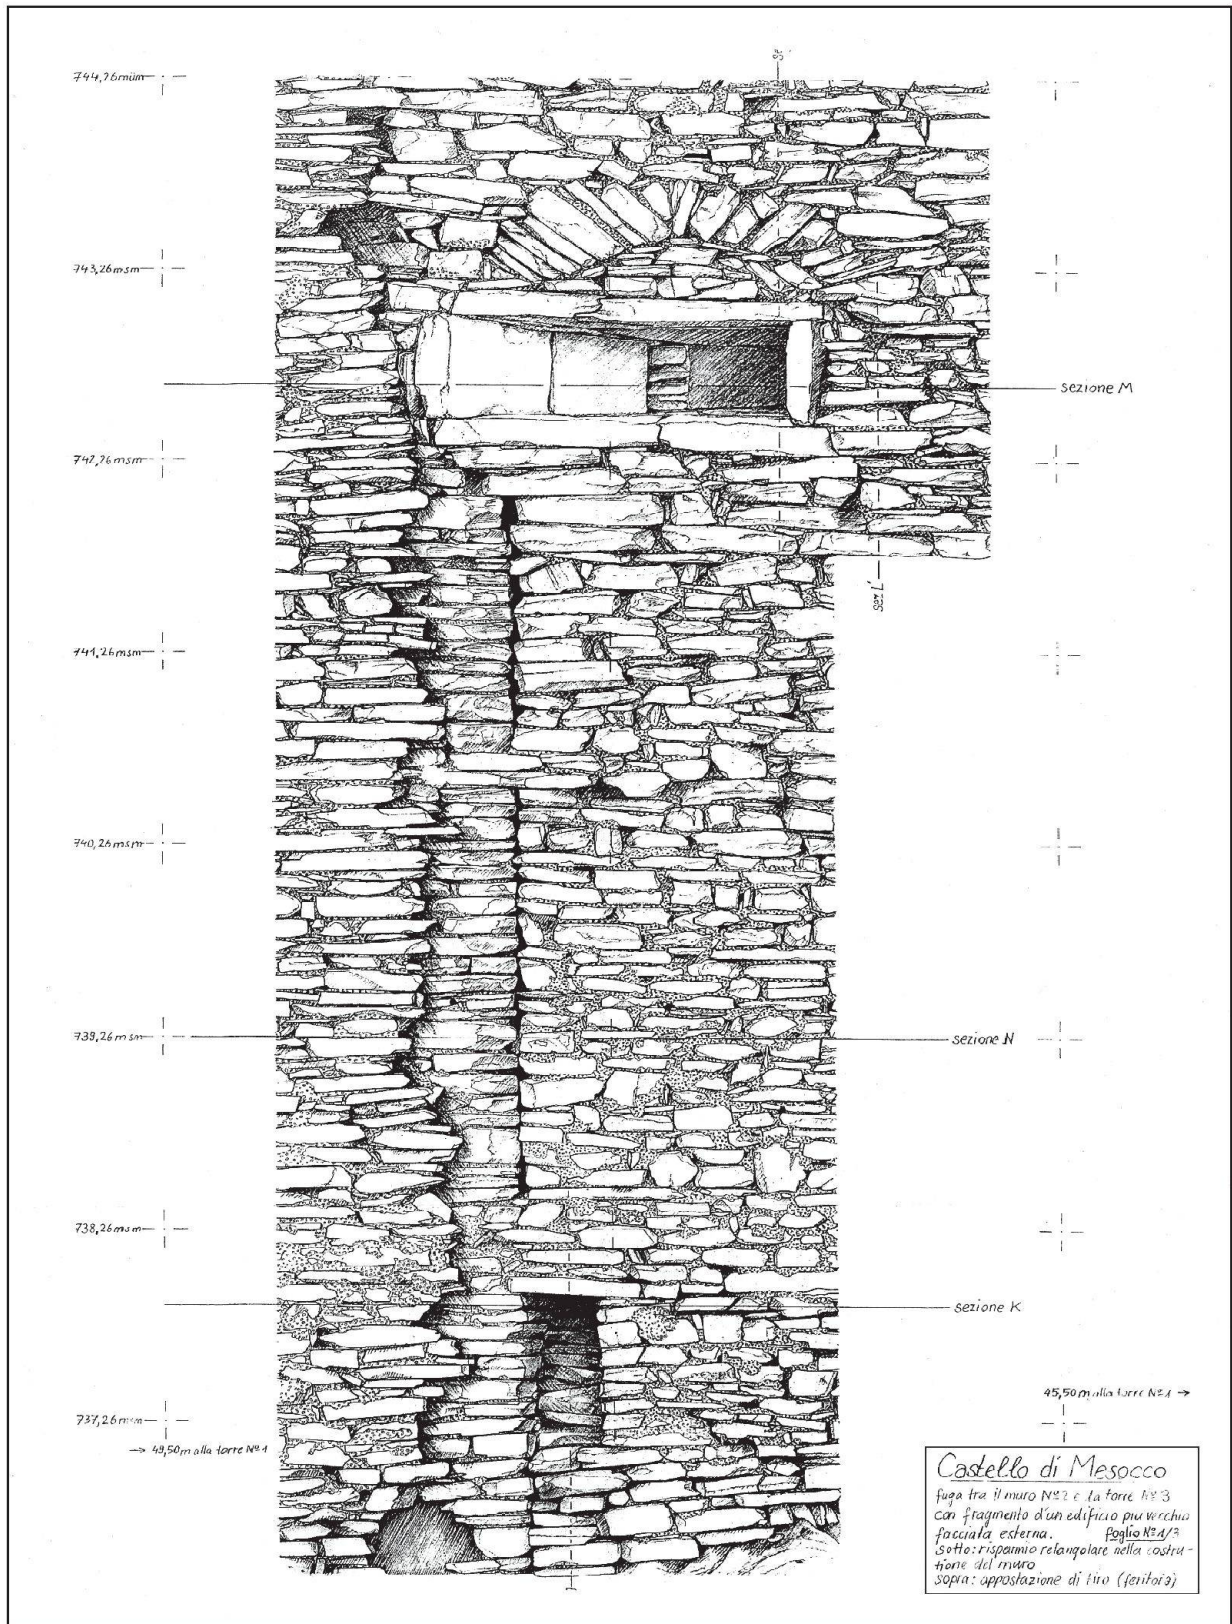
La grande muraglia nord-ovest (2, tappa C3) è stata edificata successivamente, come si può constatare molto bene osservando la complessa struttura della giunzione che la collega al bastione nord. Nel suo paramento esterno sono riconoscibili vari consistenti agglomerati di muratura che a giudicare dal tipo di malta sono reimpieghi del muro medievale (fase B). Un relitto dello stesso si può notare ai piedi del paramento esterno; infatti dovette essere demolito per permettere il tiro radente davanti ad una parete priva di angoli morti con terreno antistante libero da ostacoli (glacis).

Ill. 6 - Castello di Mesocco, giuntura tra il bastione nord (3) e la muraglia (2). Tra i due fa capolino il muro più antico (A).
Disegno di Mattia Hellmüller

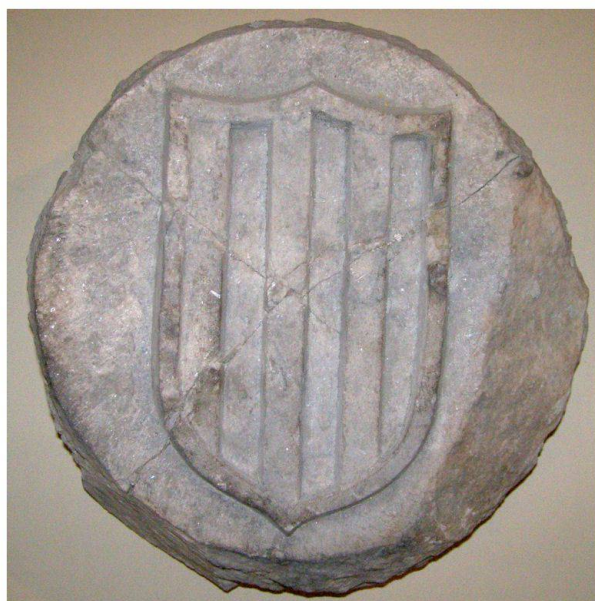
Ill. 7 - Castello di Mesocco, torre esagonale (1). Marmo con scolpito lo stemma dei Trivulzio

La torre esagonale rappresenta, per quanto ne sappiamo, la conclusione dei lavori di fortificazione trivulziani²⁸. Il bianco concio marmoreo con lo stemma trivulzio era pensato dunque non solo come “chiave” a compimento di una volta, ma probabilmente come “chiave” a compimento di tutte le opere di fortificazione del castello di Mesocco.
