Zeitschrift:	Quaderni grigionitaliani
Herausgeber:	Pro Grigioni Italiano
Band:	79 (2010)
Heft:	2: Castello di Mesocco : passato e futuro
Artikel:	Restauro e analisi architettonica del settore nord del castello di Mesocco : prima tappa dei lavori fra il 1986/1989 e 1993
Autor:	Högl, Lukas
DOI:	https://doi.org/10.5169/seals-154878

Restauro e analisi architettonica del settore nord del castello di Mesocco

prima tappa dei lavori fra il 1986/1989 e 1993

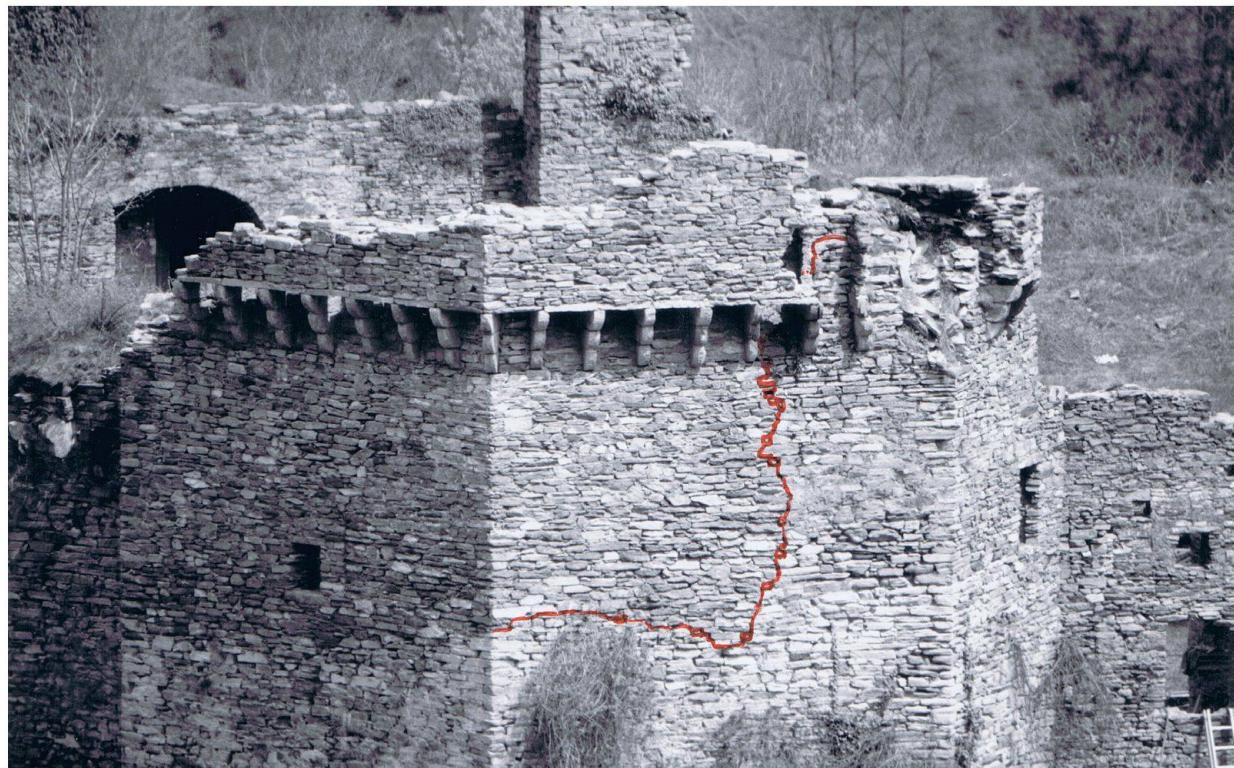
La spinta decisiva all'avvio dei lavori di restauro si ebbe quando dall'angolo sud ovest della torre esagonale (1) si staccarono tre beccatelli in pietra, i quali insieme al parapetto che sostenevano finirono sul margine della strada nazionale A13². L'indagine stabilì che il parapetto

⁷ È a causa della disgregazione della malta che i beccatelli vennero a perdere la presa nel muro della torre per cui, gravati dal peso del parapetto, cedettero e crollarono.

Ill. 1 - Castello di Mesocco, torre esagonale (1). Il residuo originale dopo la caduta dei beccatelli e del parapetto

precipitato³ costituiva l'ultima attestazione dell'altezza originaria della torre e l'ultimo scampolo di un apparato a sporgere originariamente lungo quasi 300 m. Già nel 1925/26 quell'esile pinnacolo di muro che ancora lo sosteneva era stato puntellato, integrandolo sui due lati mediante ricostruzione delle pareti mancanti a partire dal piano di calpestio delle due nicchie a sedere e della camera sud⁴. Quindi non si poté far altro che mantenere la parte ricostruita negli anni 1925-26, e sostituire la parte caduta con una nuova ricostruzione⁵.

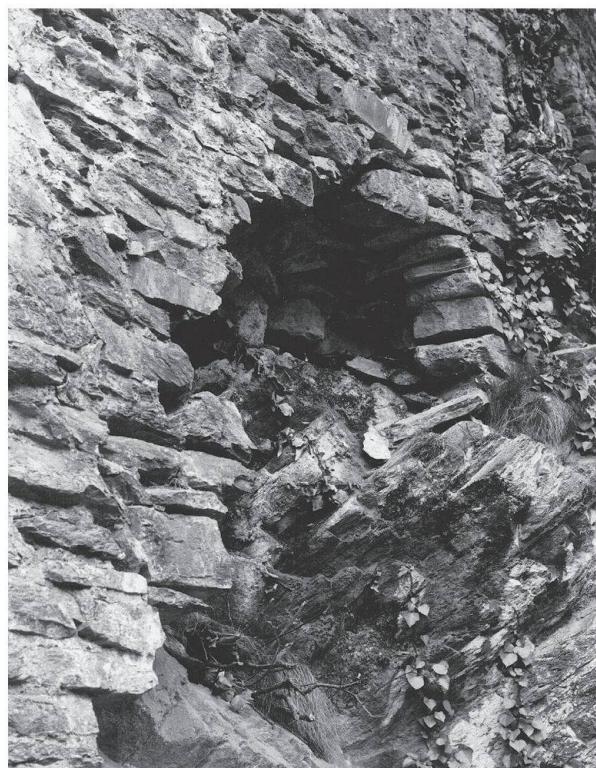
Ill. 2 - Castello di Mesocco. Guasti nella muratura e nel basamento roccioso della torre nord (3)

Il bastione nord (3) consiste in un complesso di muri accostati e sovrapposti a formare uno sperone massiccio privo di vani¹⁵. Nonostante il rischio che accostamenti e giunzioni lo indebolissero, questo manufatto risultò in generale solido e stabile, se si eccettua il basamento dell'angolo nord-ovest che rivelò una grossa breccia. Accurate analisi eseguite dall'ingegnere e dal geologo mostraronono come in quel punto una consistente spaccatura del substrato roccioso privava di appoggio gli strati superiori di gneis con il conseguente rischio che un blocco marginale di roccia potesse rovesciarsi e precipitare insieme ad una parte del bastione¹⁶. Vennero vagliate sei possibili varianti d'intervento alla luce di tre criteri chiave, l'efficacia dal punto di vista tecnico, l'adeguatezza formale e sostanziale dal punto di vista della protezione dei monumenti e il costo, si optò per un consolidamento realizzato impiegando due dispositivi forniti di tripli ancoraggi e assicurando con chiodi da roccia la tenuta in superficie¹⁷. Per permettere ai tecnici sulla base di un piano di sorveglianza il regolare monitoraggio degli ancoraggi e il controllo della stabilità del basamento è stato necessario approntare una scaletta d'accesso.

¹⁷ Perforando la roccia per fissare gli ancoraggi si rinvenne dell'acqua stagnante. Siccome il progetto per questione di costi non prevedeva interventi di drenaggio, gli addetti tapparono il foro cosicché purtroppo il muro non poté liberarsi dell'umidità in eccesso.

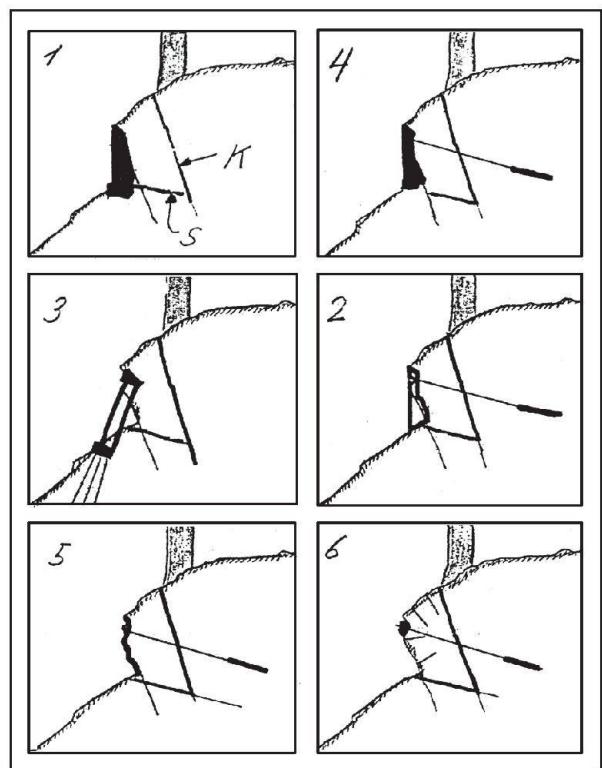
Ill. 3 - Castello di Mesocco. Varianti proposte per l'ancoraggio della roccia

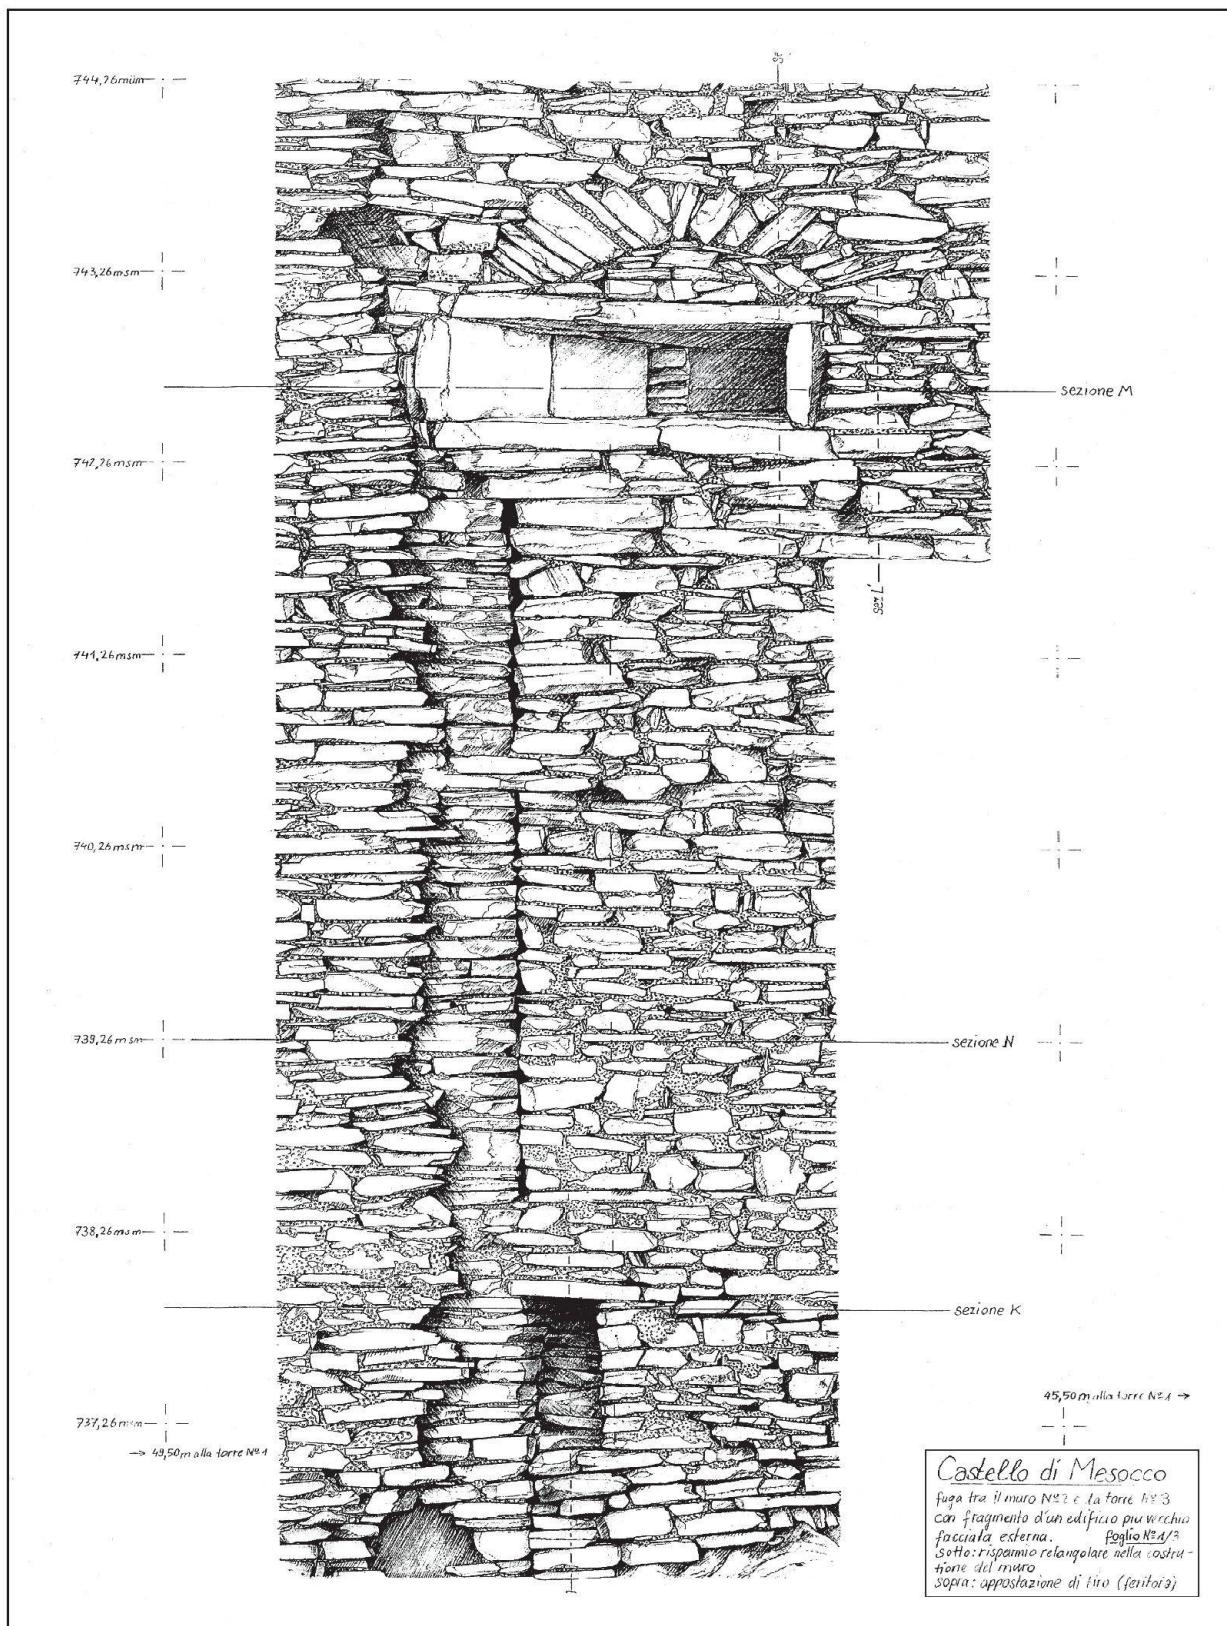
La grande muraglia nord-ovest (2, tappa C3) è stata edificata successivamente, come si può constatare molto bene osservando la complessa struttura della giunzione che la collega al bastione nord. Nel suo paramento esterno sono riconoscibili vari consistenti agglomerati di muratura che a giudicare dal tipo di malta sono reimpieghi del muro medievale (fase B). Un relitto dello stesso si può notare ai piedi del paramento esterno; infatti dovette essere demolito per permettere il tiro radente davanti ad una parete priva di angoli morti con terreno antistante libero da ostacoli (glacis).

Ill. 6 - Castello di Mesocco, giuntura tra il bastione nord (3) e la muraglia (2). Tra i due fa capolino il muro più antico (A). Disegno di Mattia Hellmüller

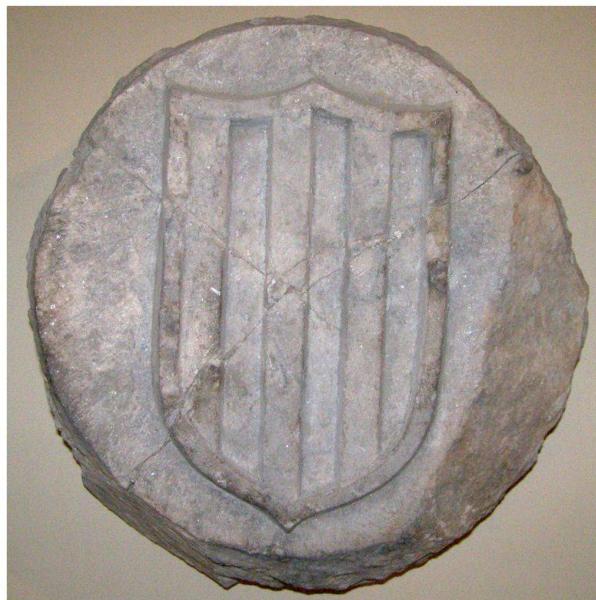
Ill. 7 - Castello di Mesocco, torre esagonale (1). Marmo con scolpito lo stemma dei Trivulzio

La torre esagonale rappresenta, per quanto ne sappiamo, la conclusione dei lavori di fortificazione trivulziani²⁸. Il bianco concio marmoreo con lo stemma trivulzio era pensato dunque non solo come "chiave" a compimento di una volta, ma probabilmente come "chiave" a compimento di tutte le opere di fortificazione del castello di Mesocco.
