### MARCO SOMAINI

# Dorature del 17° secolo sotto la lente

Corso Master "Restauro di dorature" nella chiesa parrocchiale di Cama

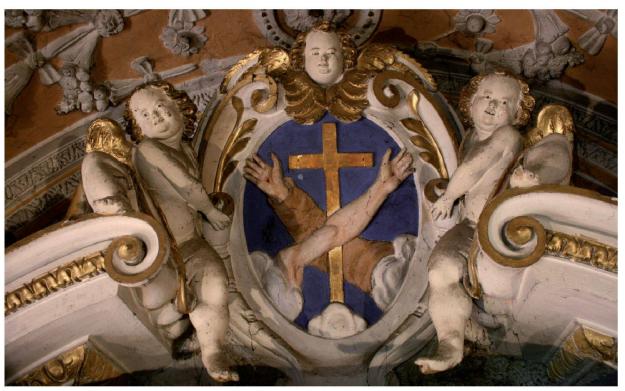
Cappella della Madonna del Rosario: parte superiore dell'altare in stucco, prima della pulitura

Della doratura originale il degrado più evidente riguarda il distacco della preparazione dell'oro al supporto. Oltre a questo la doratura più antica si presenta consunta, soprattutto nelle parti in rilievo e nelle bombature a tal punto che in molte zone traspare il bolo. Per quello che riguarda l'insieme degli stucchi dorati della cappella, il degrado più evidente è conseguente all'occultamento della doratura a guazzo con scialbi e dorature di epoche successive. La natura dei diversi materiali usati non sempre risulta reversibile, per cui anche un'eventuale rimozione costituisce un rischio per la conservazione della doratura originale.

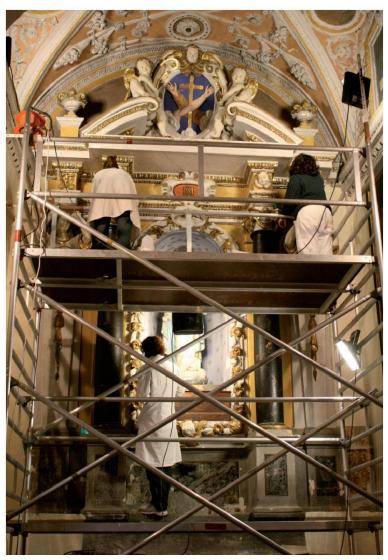
Le studentesse della Supsi analizzano lo stato di conservazione delle dorature

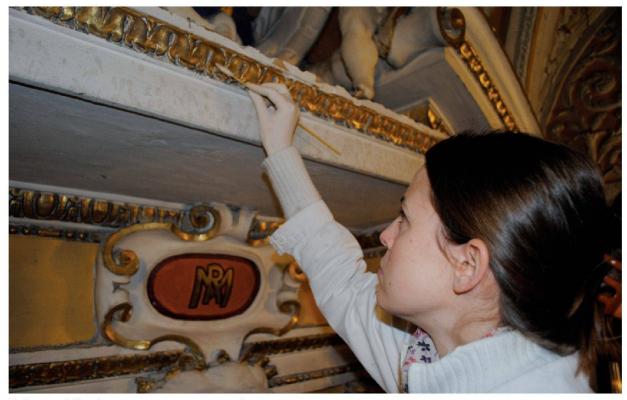
Pulitura della doratura a guazzo originale tramite tamponi con acetone

e l'ausilio di aspirapolvere si sono provati due metodi di rimozione dei depositi più tenaci sulla superficie; la pulitura a secco con spugne al silicone wishab di tipo morbido e la gomma pane grigia. La pulitura a wishab è risultata più sicura e selettiva, ma meno efficace per il recupero della doratura a guazzo. Quella con la gomma pane ha permesso la rimozione dello strato di porporina sulla doratura a guazzo rendendo più brillantezza alla superficie ma evidenziando maggiormente le lacune presenti occultate dai precedenti restauri.
