MARCO SOMAINI

Dorature del 17^o secolo sotto la lente

Corso Master “Restauro di dorature” nella chiesa parrocchiale di Cama

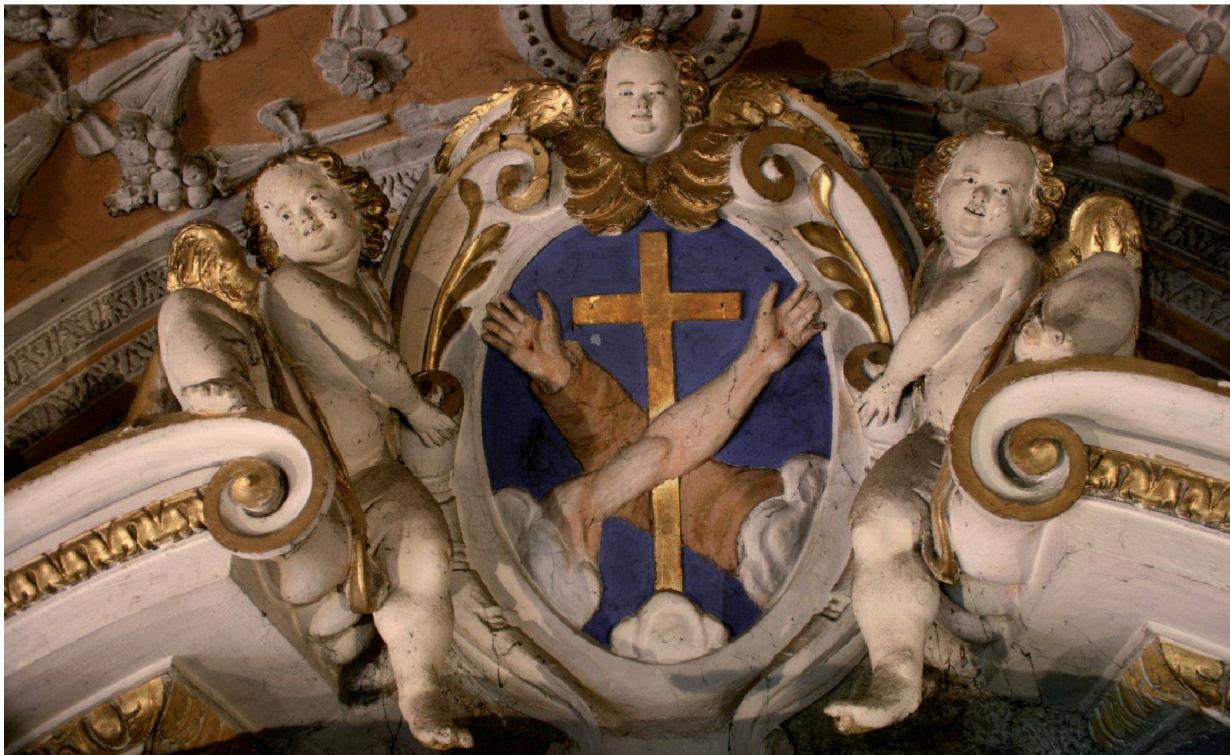
Cappella della Madonna del Rosario: parte superiore dell'altare in stucco, prima della pulitura

Della doratura originale il degrado più evidente riguarda il distacco della preparazione dell'oro al supporto. Oltre a questo la doratura più antica si presenta consunta, soprattutto nelle parti in rilievo e nelle bombature a tal punto che in molte zone traspare il bolo. Per quanto riguarda l'insieme degli stucchi dorati della cappella, il degrado più evidente è conseguente all'occultamento della doratura a guazzo con scialbi e dorature di epoche successive. La natura dei diversi materiali usati non sempre risulta reversibile, per cui anche un'eventuale rimozione costituisce un rischio per la conservazione della doratura originale.

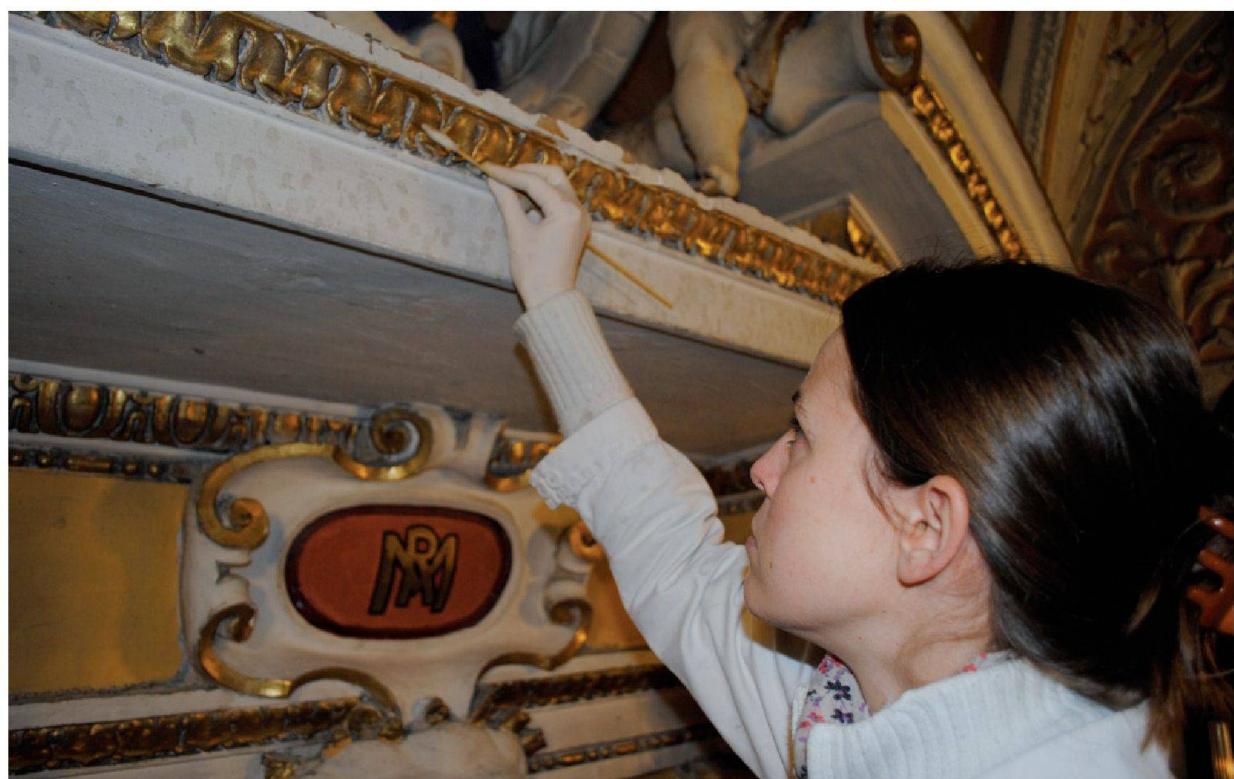
Pulitura della doratura a guazzo originale tramite tamponi con acetone

e l'ausilio di aspirapolvere si sono provati due metodi di rimozione dei depositi più tenaci sulla superficie; la pulitura a secco con spugne al silicone wishab di tipo morbido e la gomma pane grigia. La pulitura a wishab è risultata più sicura e selettiva, ma meno efficace per il recupero della doratura a guazzo. Quella con la gomma pane ha permesso la rimozione dello strato di porporina sulla doratura a guazzo rendendo più brillantezza alla superficie ma evidenziando maggiormente le lacune presenti occultate dai precedenti restauri.

Durante le fasi di pulitura sono stati necessari interventi localizzati di adesione della preparazione della doratura a guazzo distaccata dal supporto, per consentirne la conservazione del materiale originale. Data l'alta umidità relativa all'interno della chiesa e la natura della preparazione a guazzo si è preferito come adesivo l'utilizzo di una resina al posto della colla animale.

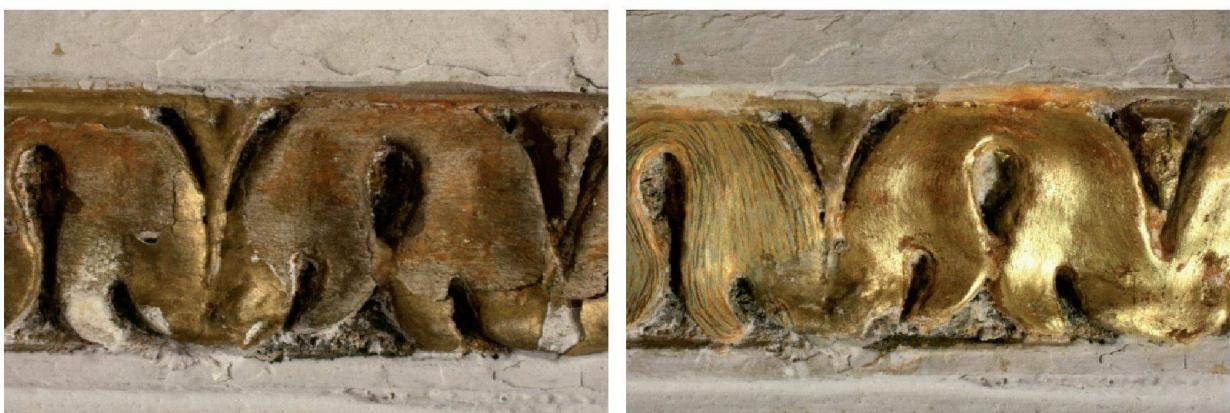
Fregio in stucco prima e dopo l'intervento di restauro della doratura.

Al termine del lavoro di prima pulitura e consolidamento si è proceduto alla valutazione dello stato della doratura presente e all'aspetto d'insieme. La diffusa presenza di doratura a guazzo originale, sotto le riprese, ha permesso di proseguire nella rimozione della porporina, laddove questa si sovrapponeva alla doratura a guazzo ancora integra. L'utilizzo della gomma pane a questo scopo è stato abbandonato in seguito all'osservazione di una leggera opacizzazione della superficie con il trattamento ed è stato sostituito con una pulitura a impacco con acetone. L'esito di questo intervento ha dato come risultato complessivo una superficie dorata più omogenea e brillante, tipica della doratura a guazzo con lamina d'oro zecchino.
