Autor(en): **Högl, Lukas**

# Restauro e analisi architettonica del settore nord del castello di Mesocco

## prima tappa dei lavori fra il 1986/1989 e 1993

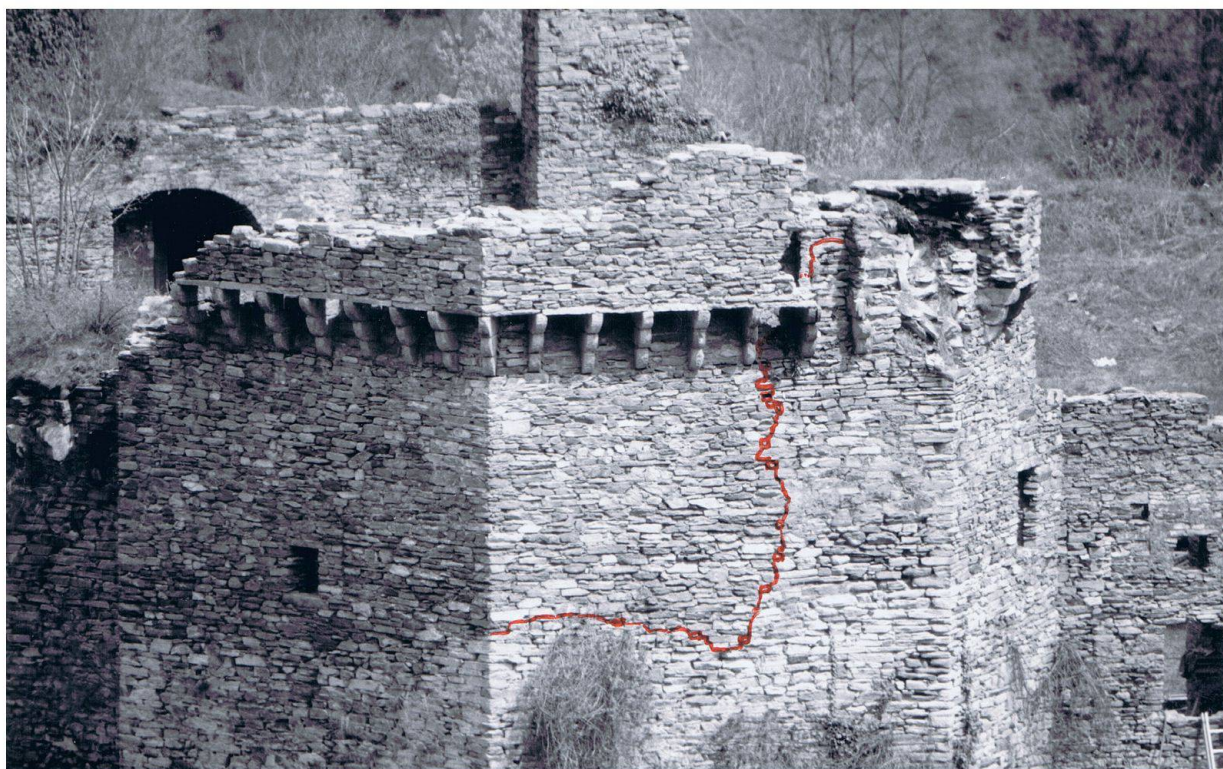
La spinta decisiva all'avvio dei lavori di restauro si ebbe quando dall'angolo sud ovest della torre esagonale (1) si staccarono tre beccatelli in pietra, i quali insieme al parapetto che sostenevano finirono sul margine della strada nazionale A13<sup>2</sup>. L'indagine stabilì che il parapetto

<sup>7</sup> È a causa della disgregazione della malta che i beccatelli vennero a perdere la presa nel muro della torre per cui, gravati dal peso del parapetto, cedettero e crollarono.

Ill. 1 - Castello di Mesocco, torre esagonale (1). Il residuo originale dopo la caduta dei beccatelli e del parapetto

precipitato<sup>3</sup> costituiva l'ultima attestazione dell'altezza originaria della torre e l'ultimo scampolo di un apparato a sporgere originariamente lungo quasi 300 m. Già nel 1925/26 quell'esile pinnacolo di muro che ancora lo sosteneva era stato puntellato, integrandolo sui due lati mediante ricostruzione delle pareti mancanti a partire dal piano di calpestio delle due nicchie a sedere e della camera sud<sup>4</sup>. Quindi non si poté far altro che mantenere la parte ricostruita negli anni 1925-26, e sostituire la parte caduta con una nuova ricostruzione<sup>5</sup>.

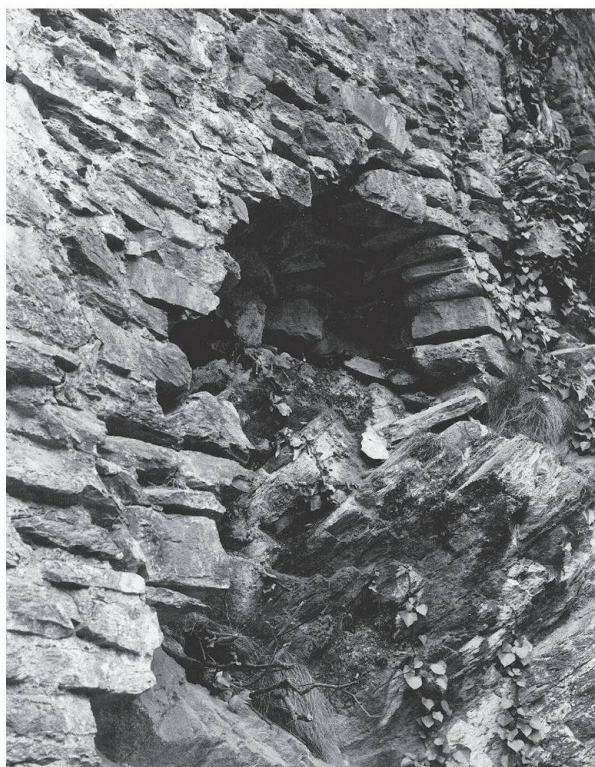
Ill. 2 - Castello di Mesocco. Guasti nella muratura e nel basamento roccioso della torre nord (3)

Il bastione nord (3) consiste in un complesso di muri accostati e sovrapposti a formare uno sperone massiccio privo di vani<sup>15</sup>. Nonostante il rischio che accostamenti e giunzioni lo indebolissero, questo manufatto risultò in generale solido e stabile, se si eccettua il basamento dell'angolo nord-ovest che rivelò una grossa breccia. Accurate analisi eseguite dall'ingegnere e dal geologo mostrarono come in quel punto una consistente spaccatura del substrato roccioso privava di appoggio gli strati superiori di gneis con il conseguente rischio che un blocco marginale di roccia potesse rovesciarsi e precipitare insieme ad una parte del bastione<sup>16</sup>. Vennero vagliate sei possibili varianti d'intervento alla luce di tre criteri chiave, l'efficacia dal punto di vista tecnico, l'adequazione formale e sostanziale dal punto di vista della protezione dei monumenti e il costo, si optò per un consolidamento realizzato impiegando due dispositivi forniti di tripli ancoraggi e assicurando con chiodi da roccia la tenuta in superficie<sup>17</sup>. Per permettere ai tecnici sulla base di un piano di sorveglianza il regolare monitoraggio degli ancoraggi e il controllo della stabilità del basamento è stato necessario approntare una scaletta d'accesso.

<sup>17</sup> Perforando la roccia per fissare gli ancoraggi si rinvenne dell'acqua stagnante. Siccome il progetto per questione di costi non prevedeva interventi di drenaggio, gli addetti tapparono il foro cosicché purtroppo il muro non poté liberarsi dell'umidità in eccesso.

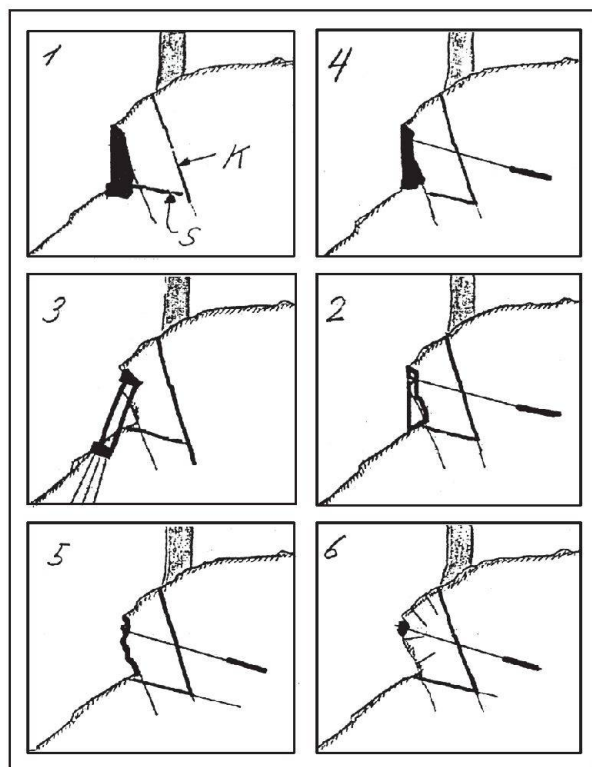
Ill. 3 - Castello di Mesocco. Varianti proposte per l'ancoraggio della roccia
