MARCO SOMAINI

Dorature del 17° secolo sotto la lente

Corso Master “Restauro di dorature” nella chiesa parrocchiale di Cama

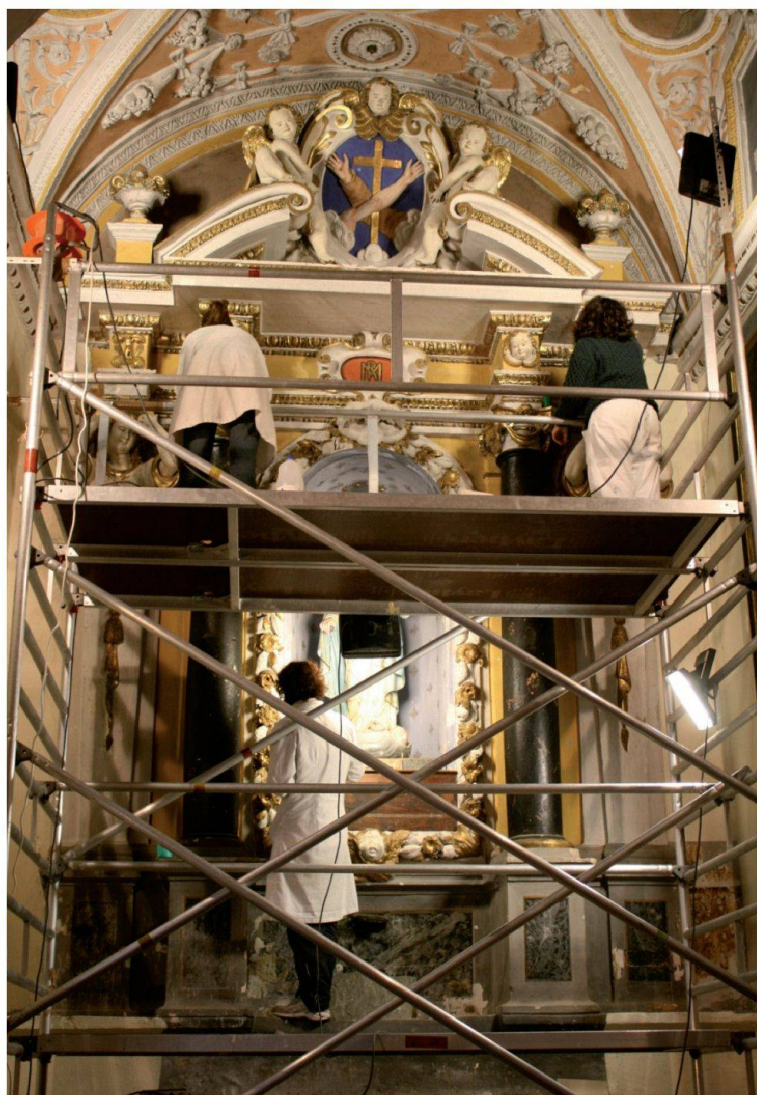
Le studentesse della Supsi analizzano lo stato di conservazione delle dorature

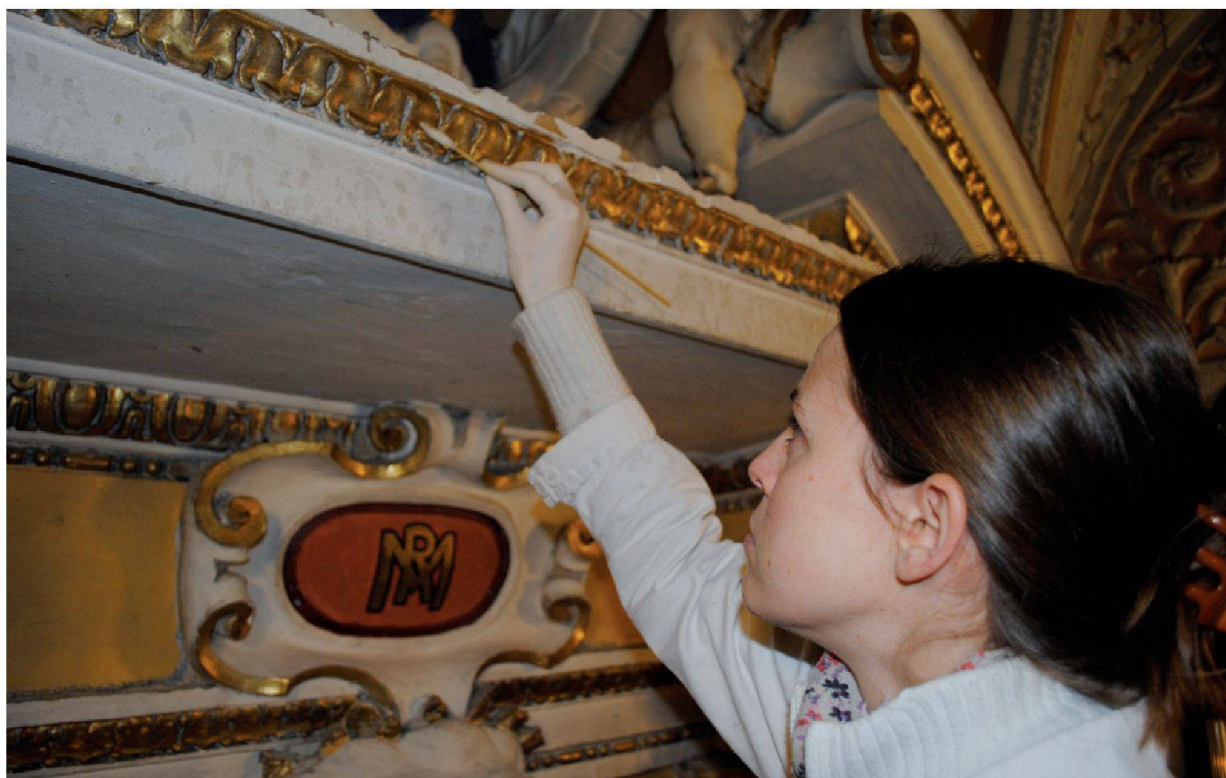
Pulitura della doratura a guazzo originale tramite tamponi con acetone

e l'ausilio di aspirapolvere si sono provati due metodi di rimozione dei depositi più tenaci sulla superficie; la pulitura a secco con spugne al silicone wishab di tipo morbido e la gomma pane grigia. La pulitura a wishab è risultata più sicura e selettiva, ma meno efficace per il recupero della doratura a guazzo. Quella con la gomma pane ha permesso la rimozione dello strato di porporina sulla doratura a guazzo rendendo più brillantezza alla superficie ma evidenziando maggiormente le lacune presenti occultate dai precedenti restauri.
