**Zeitschrift:** Rheinfelder Neujahrsblätter  
**Herausgeber:** Rheinfelder Neujahrsblatt-Kommission  
**Band:** - (1972)

**Artikel:** Ein Blitzschlag  
**Autor:** Heiz, A.  
**DOI:** <https://doi.org/10.5169/seals-894426>

# Ein Blitzschlag

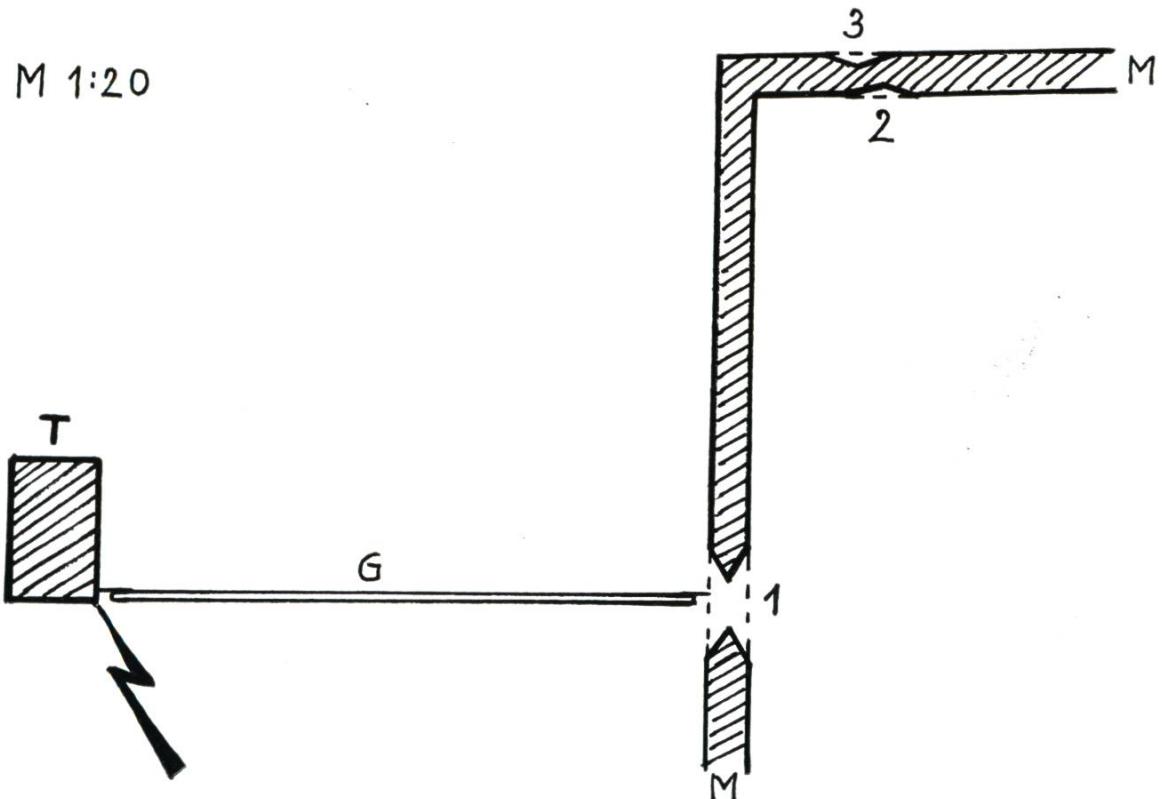
Die Skizze zeigt die Situation. Die beiden Mauern M bilden einen Winkel von etwas mehr als  $90^\circ$ . Sie sind 220 cm hoch und 11,5 cm

dick. Sie bestehen aus armiertem Rollkies. Die Armierung scheint lückenhaft zu sein. – Der 97 cm hohe Türpfosten T ist ebenfalls betoniert. – Das Gartentürchen G besteht aus einem Rahmen aus Eisenrohr und Maschendraht. Es ist heute geschlossen, mit dem Sockel T durch zwei Türangeln und mit der Mauer durch zwei Bandeisen verbunden. Das obere Bandeisen ist 48 cm unterhalb des Loches 1 in der Mauer befestigt.

Der Blitz schlug an der markierten Stelle in den Türpfosten und warf den Verputz bis etwas unter die obere Türangel weg. Die Einschlagstelle ist leicht geschwärzt. – Das Loch 1 hat eine lichte Weite von 14 und 8 cm auf der einen, 13 und 7 cm auf der andern Seite; die Masse der ganzen Schadenstelle betragen 37 und 33 cm bzw. 36 und 25 cm. Es scheint, dass die Armierung hier unterbrochen war. Von oben ragt ins Loch hinein ein Armierungseisen, am unteren Rand des Loches ist keines festzustellen. Von hier wurde übrigens Rollkies bis zum hinteren Eingang des Schulhauses geschleudert. – Der kleine Trichter unterhalb dem Loch 1 hat mit dem Blitzschlag nichts zu tun. – Die Durchmesser des Trichters 2 betragen 20 und 25 cm; er ist 2,5 cm tief. Ins Zentrum hinein, das glänzend schwarz ist, ragt von unten ein Armierungseisen; eine obere Fortsetzung ist nicht zu sehen. – Der Trichter 3 liegt nur 58 cm über dem Boden. Er weist Durchmesser von 18 und 9 cm auf und ist 2,7 cm tief. Im Zentrum ist ein Armierungseisen zu sehen, das senkrecht durchläuft. Es weist blasige Schmelzspuren auf. – Etwas neben diesem Trichter 3 fuhr der Blitz offenbar in den Boden, warf ein Loch von etwa 30 cm Tiefe und ebensolem Durchmesser auf und traf das Telefonkabel, das dort unter der Mauer durchführt. Dieses Loch habe ich aber nicht gesehen.

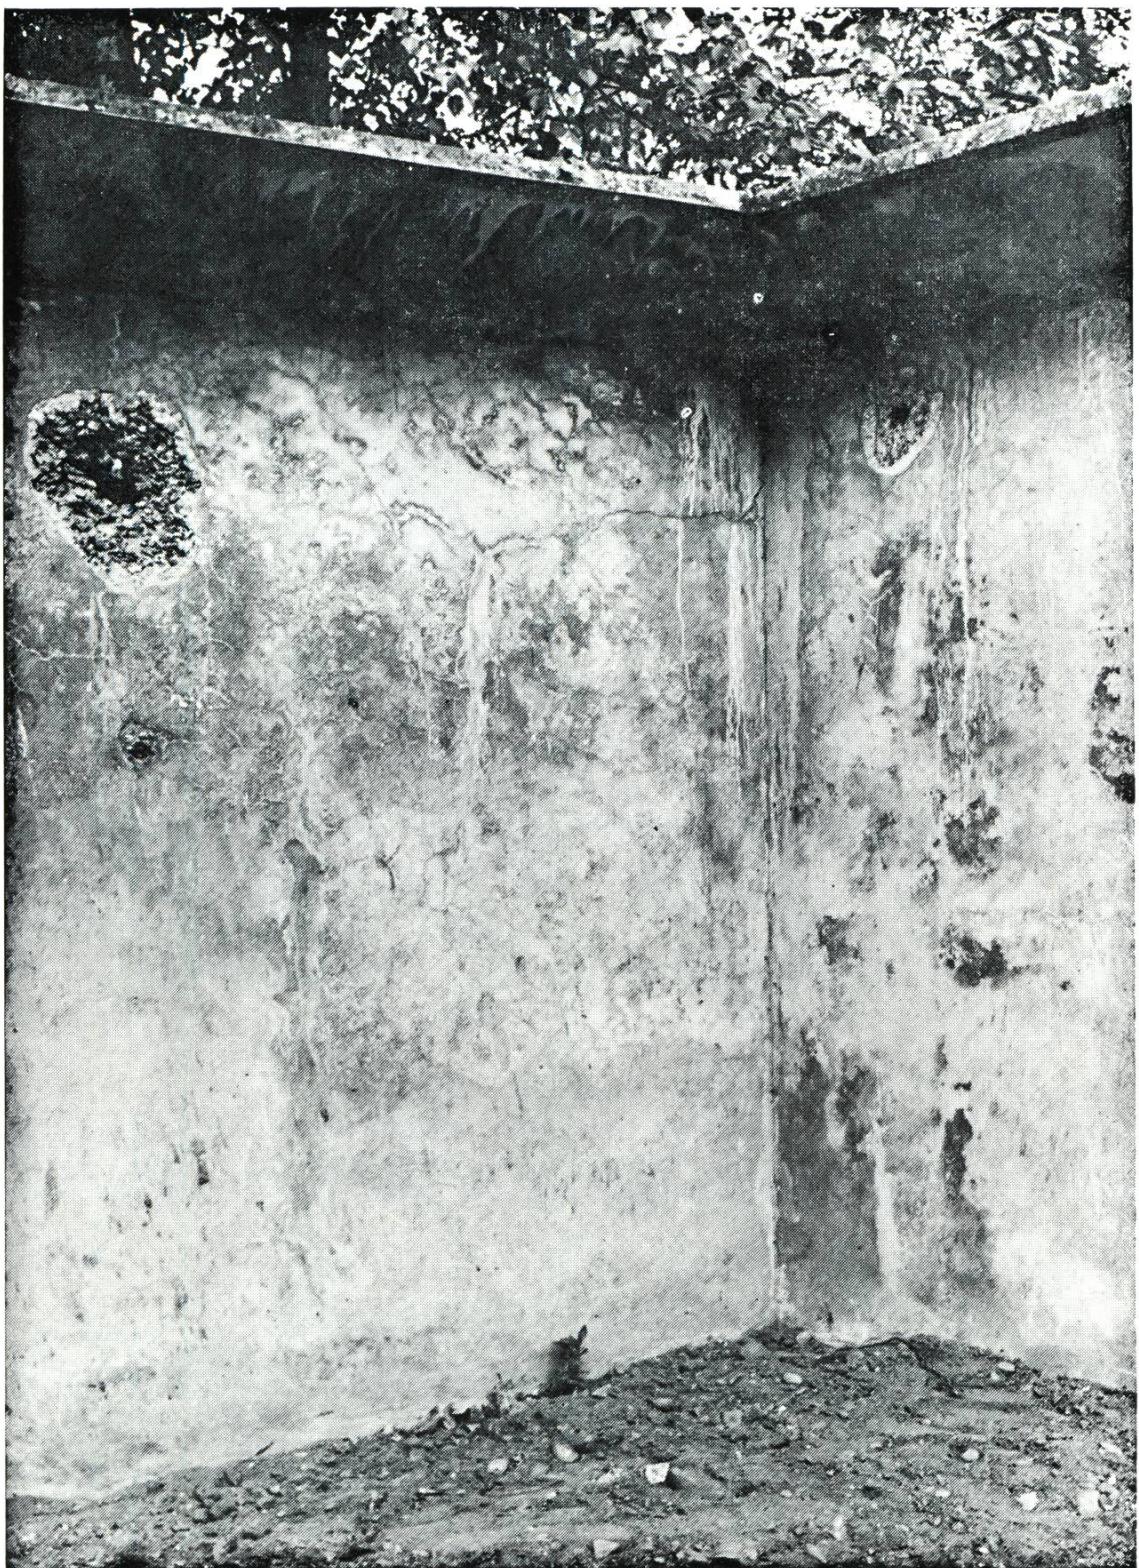
Der Mauerwinkel mit Loch 1 (links) und Trichter 2 (rechts).

Die Stelle 2 stellt einen Übergangspunkt des Stromes von einem Betoneisen zu einem anderen dar, das mit dem ersten nicht elektrisch verbunden war. Normalerweise werden die Betoneisen mit dünnen Drähten mechanisch zusammengebunden. Diese Verbindung genügt in der Regel für den Blitzstrom. Es besteht aber keine Gewähr für den metallischen Zusammenhang der Stäbe zwischen 1 und 3. Wo aber ein elektrischer Unterbruch ist, entsteht ein Knallfunke, der infolge der gewaltigen Ausdehnung der Luft im Funken eine Explosion darstellt und den Beton mit grosser Gewalt wegWirft. Der Auswurf geht nach beiden Seiten, wenn der Durchschlag ungefähr in der Mitte der Mauer stattfindet; er geht nur nach einer Seite, wenn das Betoneisen nahe unter der Oberfläche (2,5 bzw. 2,7 cm) liegt...

Der Fall zeigt einmal mehr die Wirkung von Unterbrechungen der Blitzstromleitung, insbesondere im Beton. Wären Türrahmen und Armierung verbunden, so wäre das Loch 1 nicht entstanden. Wären die Armierungseisen unter sich durchweg verbunden, so wäre das Loch 2 nicht entstanden. Wäre die Armierung mit dem Kabelmantel verbunden gewesen, so wäre die Schmelzwirkung am Kabelmantel nicht entstanden, jedoch wären die beim Abfliessen des Blitzstromes entstandenen Induktionswirkungen im Kabel die gleichen geblieben. Daher die neuere Auffassung des Blitzschutzes: Benachbarte Metallteile unter sich möglichst verbinden und vermaschen, um Funken zu vermeiden.»

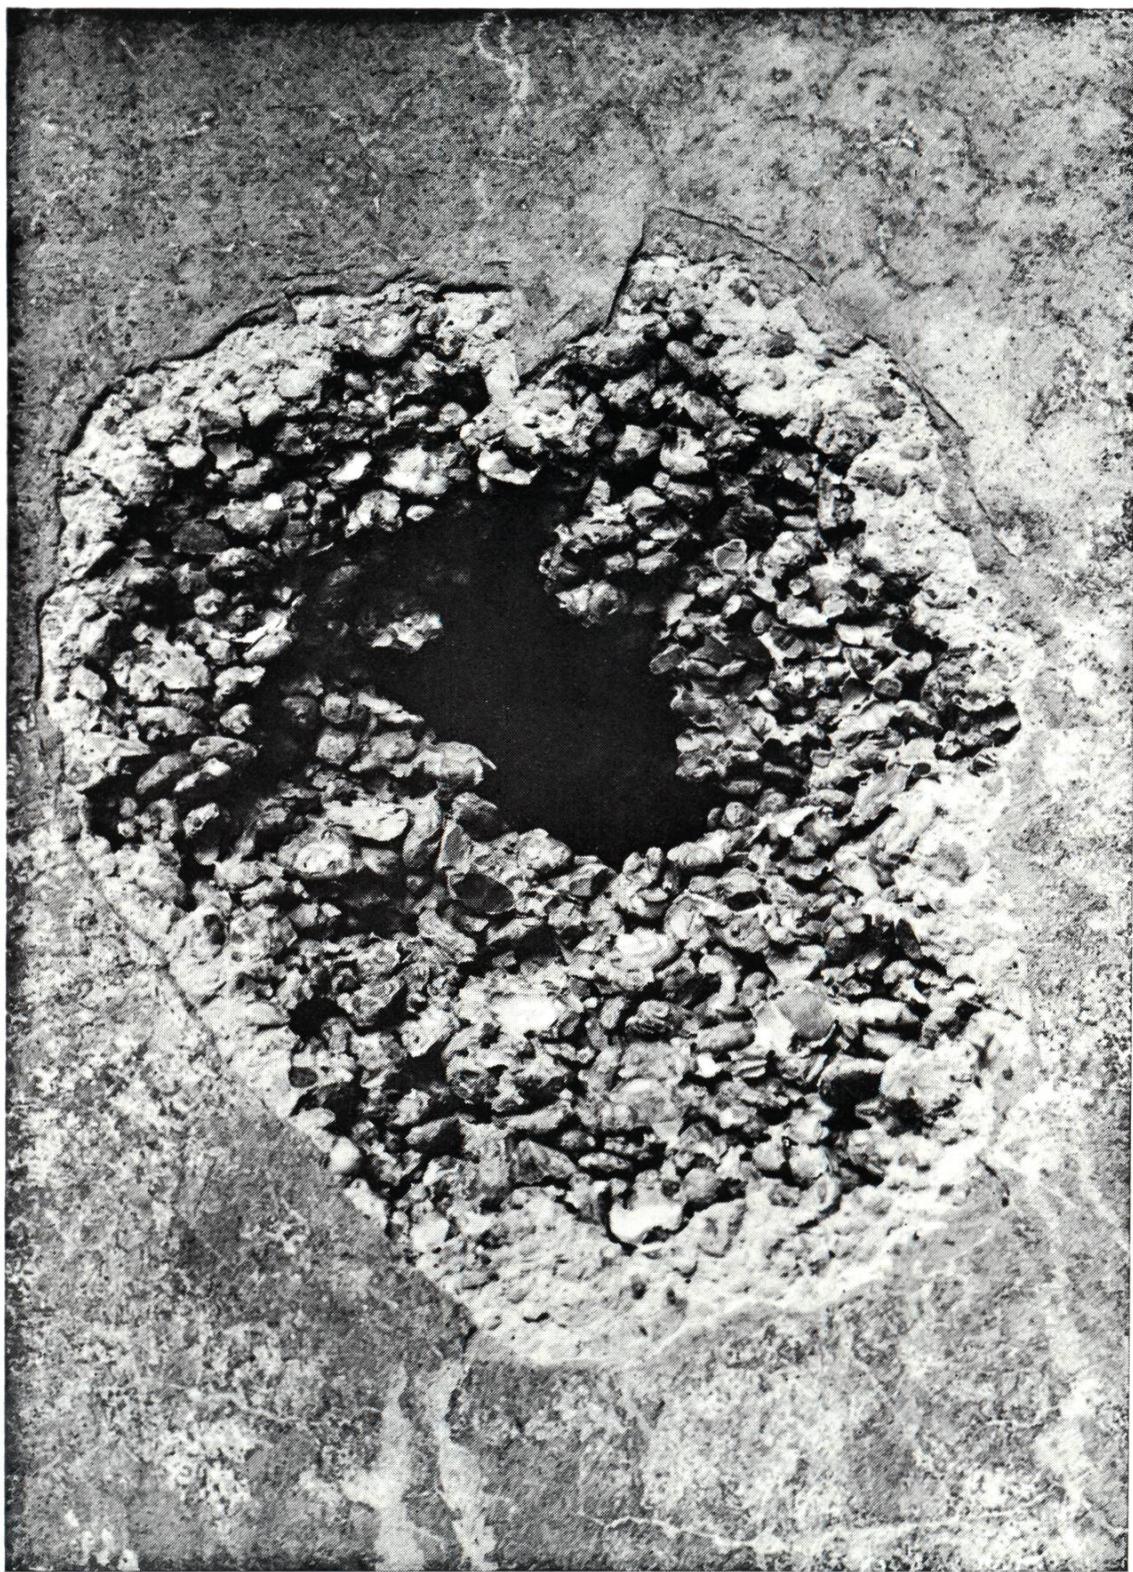
Loch 1.

dort springt der Blitz als Knallfunke auf das nächstliegende Armierungseisen. Vom Funkendruck wird die Mauer nach beiden Seiten herausgeworfen. Diesen Effekt haben wir auch auf dem San Salvatore an einem nur teilweise armierten Wasserbehälter festgestellt, wo ebenfalls Betonzwickel nach innen und aussen ausgesprengt wurden, als der Strom vom Wasser zur Armierung durch den Beton hindurchführen musste. Nun fliesst also der Strom weiter über die Armierung und findet bei 3 offenbar die schwächste Stelle für diesen Austritt aus der Armierung, um dann beim Loch im Boden an dem metallischen Kabelmaterial weiterzufließen. Dieser Mantel stellt für den Blitzstrom eine gute Erdverbindung dar. Der grösste Teil desselben fliesst über den Kabelmantel ab und kann dabei Schaden durch Schmelzen oder durch Induktion in den Kabeladern bewirken.
