**Artikel:** Zur Restaurierung von St. Martin in Rheinfelden  
**Autor:** von Jürg Bossardt, Andrea / Frey, Peter / Biber-Klemm, Susette  
**DOI:** <https://doi.org/10.5169/seals-894460>

# Zur Restaurierung von St. Martin in Rheinfelden

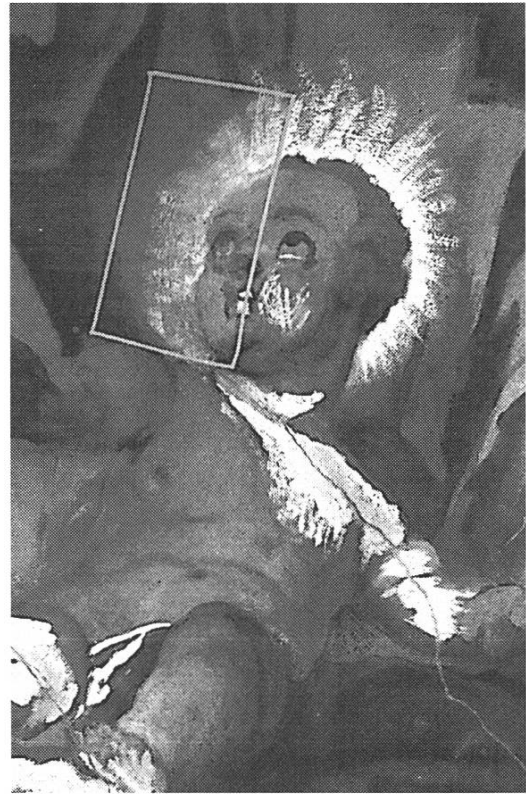
*Eine ultraviolett-fluoreszierende Aufnahme aus dem Wandbild "Die Anbetung der Könige". Beidenweiss fluoreszierenden Partien handelt es sich um Zinkweissübermalungen von Kalenbach.*

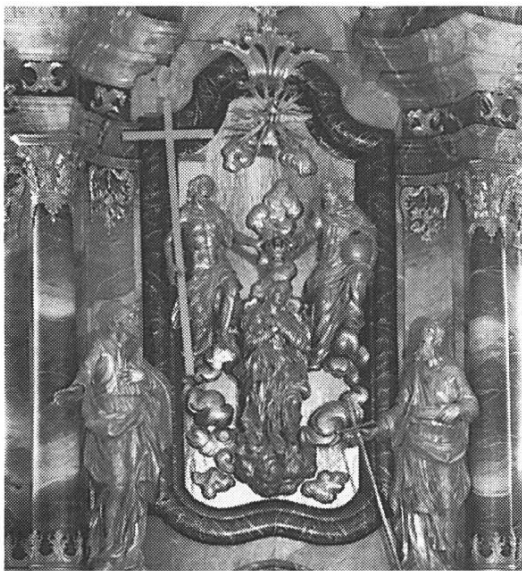
*Fridolinsaltar im Südseitenschiff: Holz, marmoriert, Figuren versilbert. Gegen 1750. Im Hauptgeschoss Marienkrönung vor einer Hintergrundfolie aus Messing*

Ein spezielles Restaurierungsproblem stellte sich beim Fridolinsaltar im Südseitenschiff: Den Hintergrund für die plastische Figurengruppe der Marienkrönung bildete eine dünne Messingfolie, die nur noch fragmentiert erhalten war. Leider werden keine so dünnen Folien aus Messing mehr hergestellt. Dies liegt vermutlich daran, dass das Material Messing heute so wohlfeil ist; denn sehr dünn ausgewalzte Folien sind technisch aufwendig und entsprechend teurer. Die Schwierigkeit bestand darin, die Fläche mit dem erhältlichen Material so zu belegen, dass nicht der Eindruck einer glasglatten Oberfläche entstand. Die jetzt etwas stark glänzende Folie ist unbehandelt, was nach einiger Zeit durch die Patina gemildert werden wird.

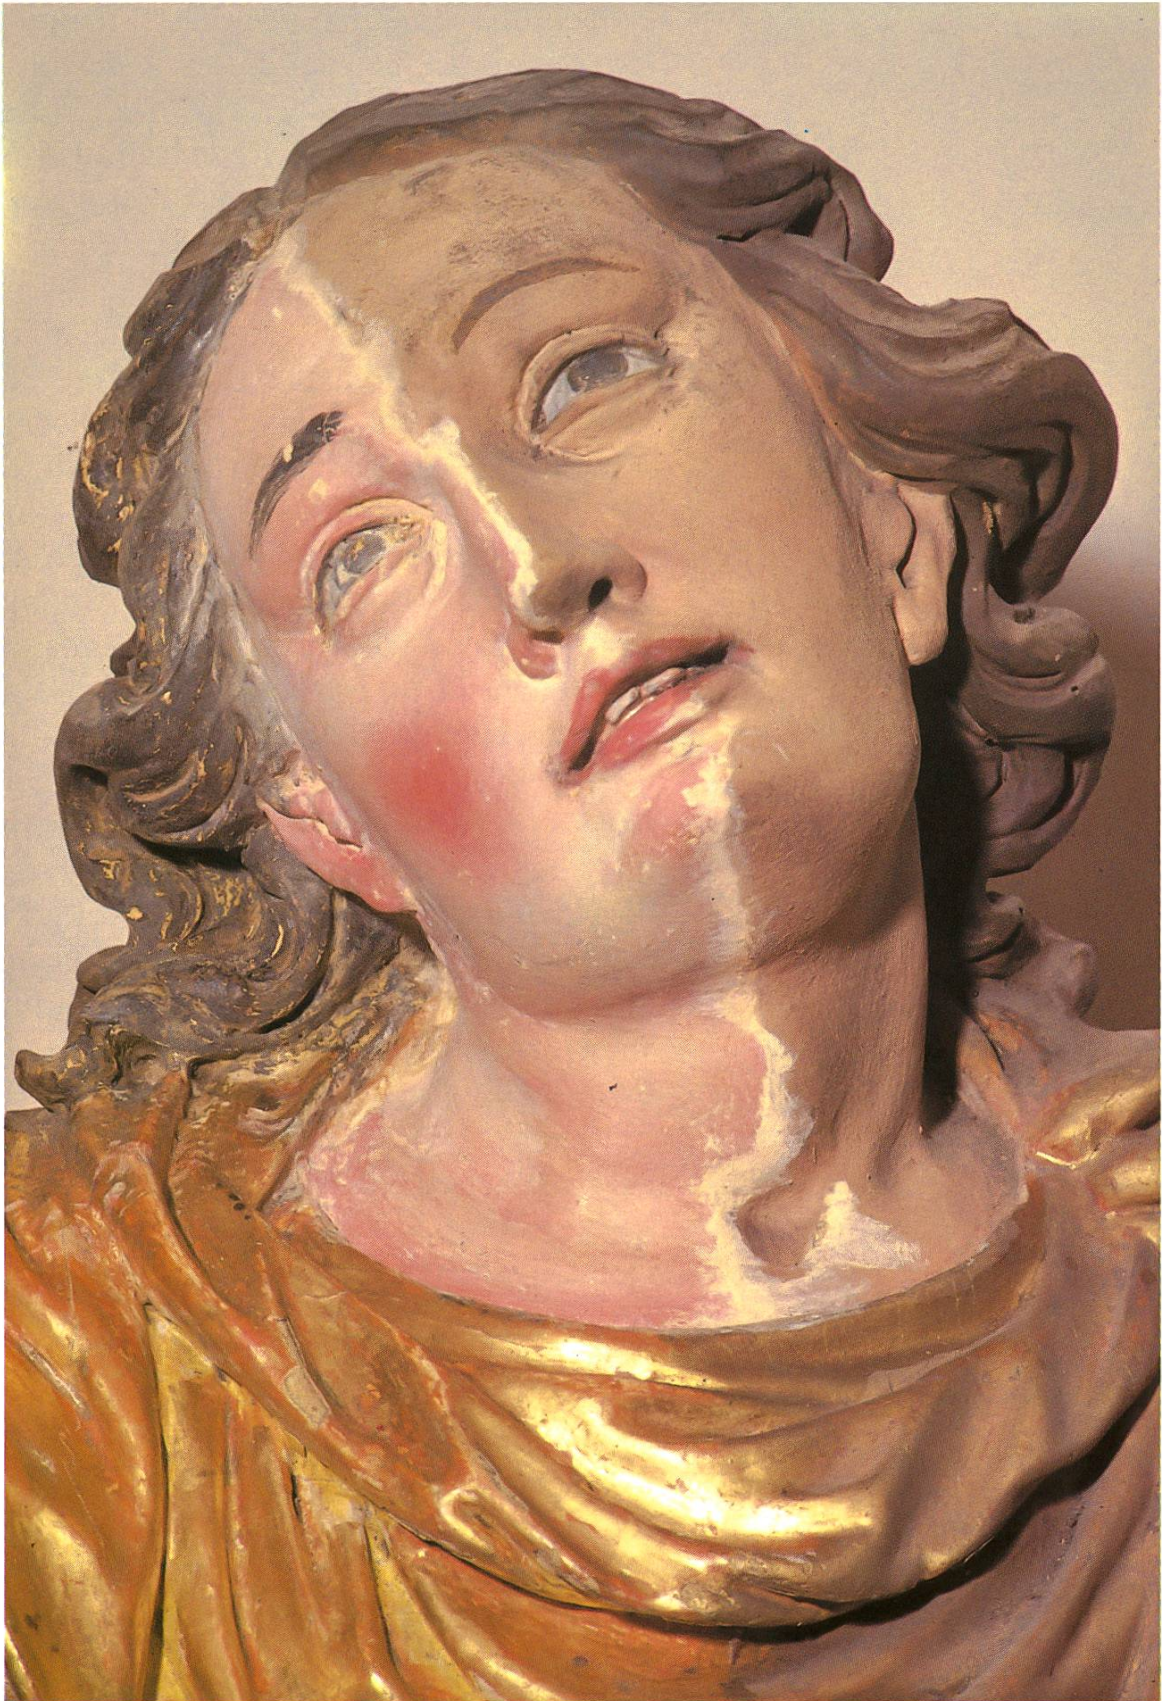
*Hl. Mauritius vom Kreuzablösungsalter: nach der Freilegung der linken Figurenseite*

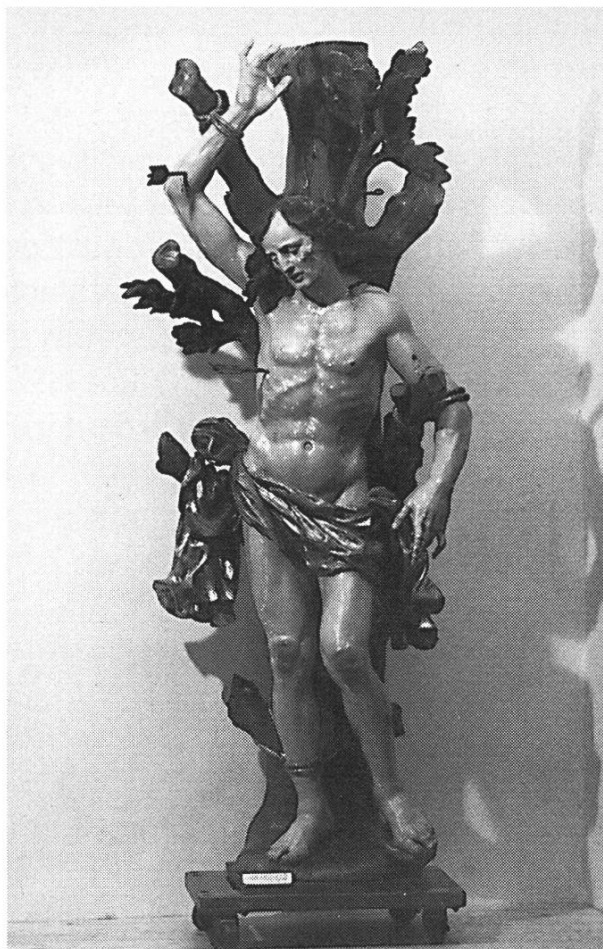
*Sebastian vor dem Retouchieren*

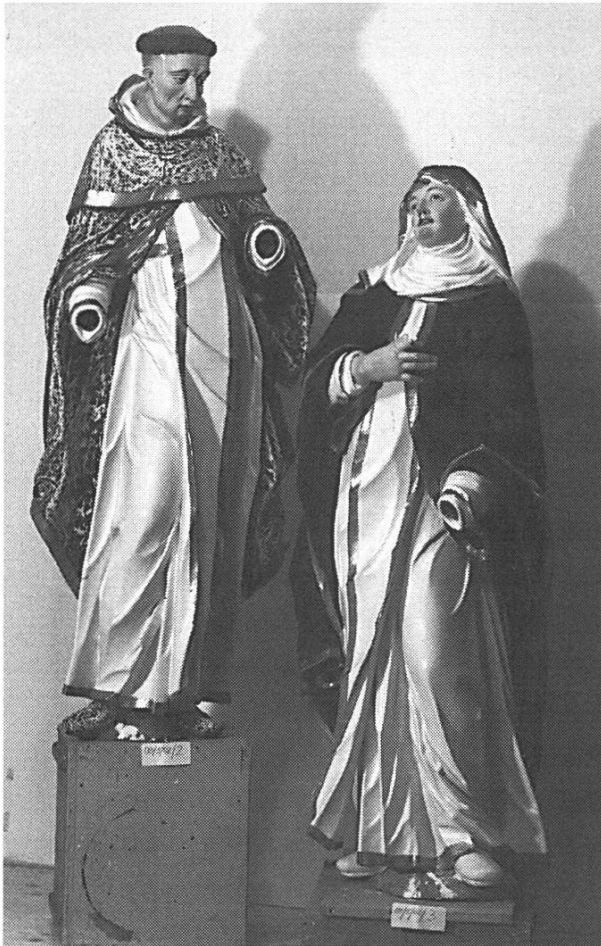
*Dominikus und Katharina von Siena vom Kreuzablösungsalter während der Restaurierung*
