Artikel: Die Restaurationsarbeiten auf Mariaberg

Autor: Bayer, Albert

Die Restaurationsarbeiten auf Mariaberg

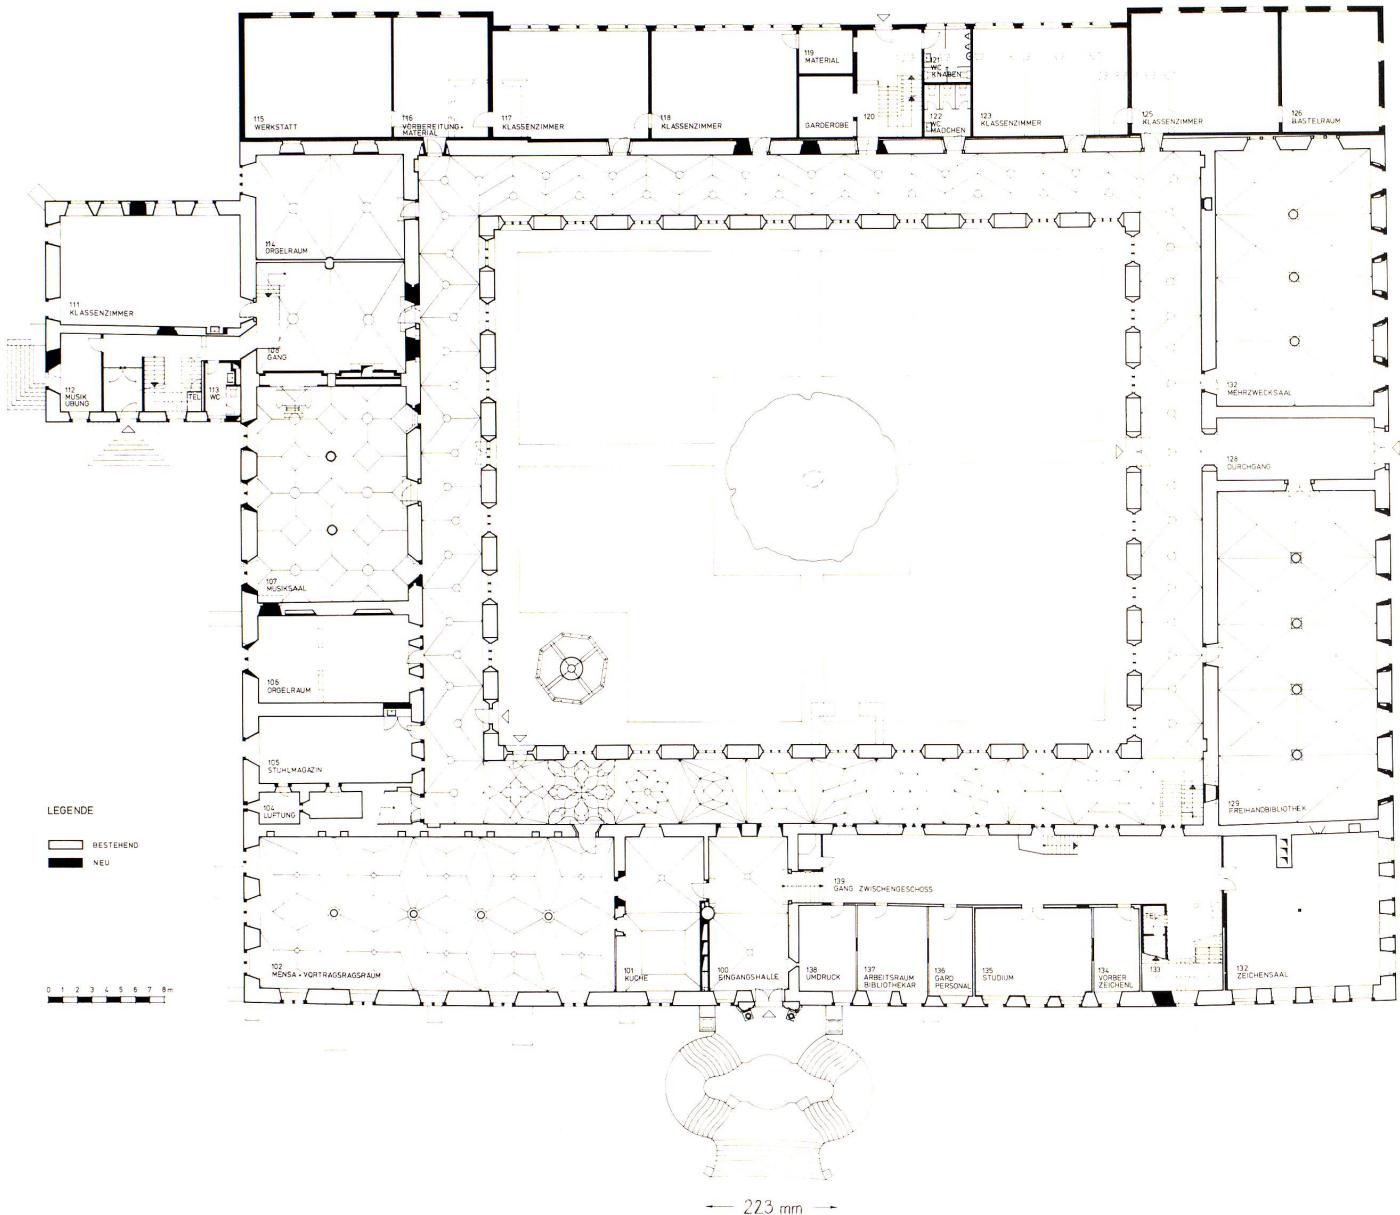
Erdgeschoss-Grundriss mit Kreuzgang

Auf dem Plan wird u. a. ersichtlich die Verlegung der Aussentreppe am Ostanbau, ferner im Nordflügel die wiederentdeckte Verbindungstreppe zum Zwischengeschoss.

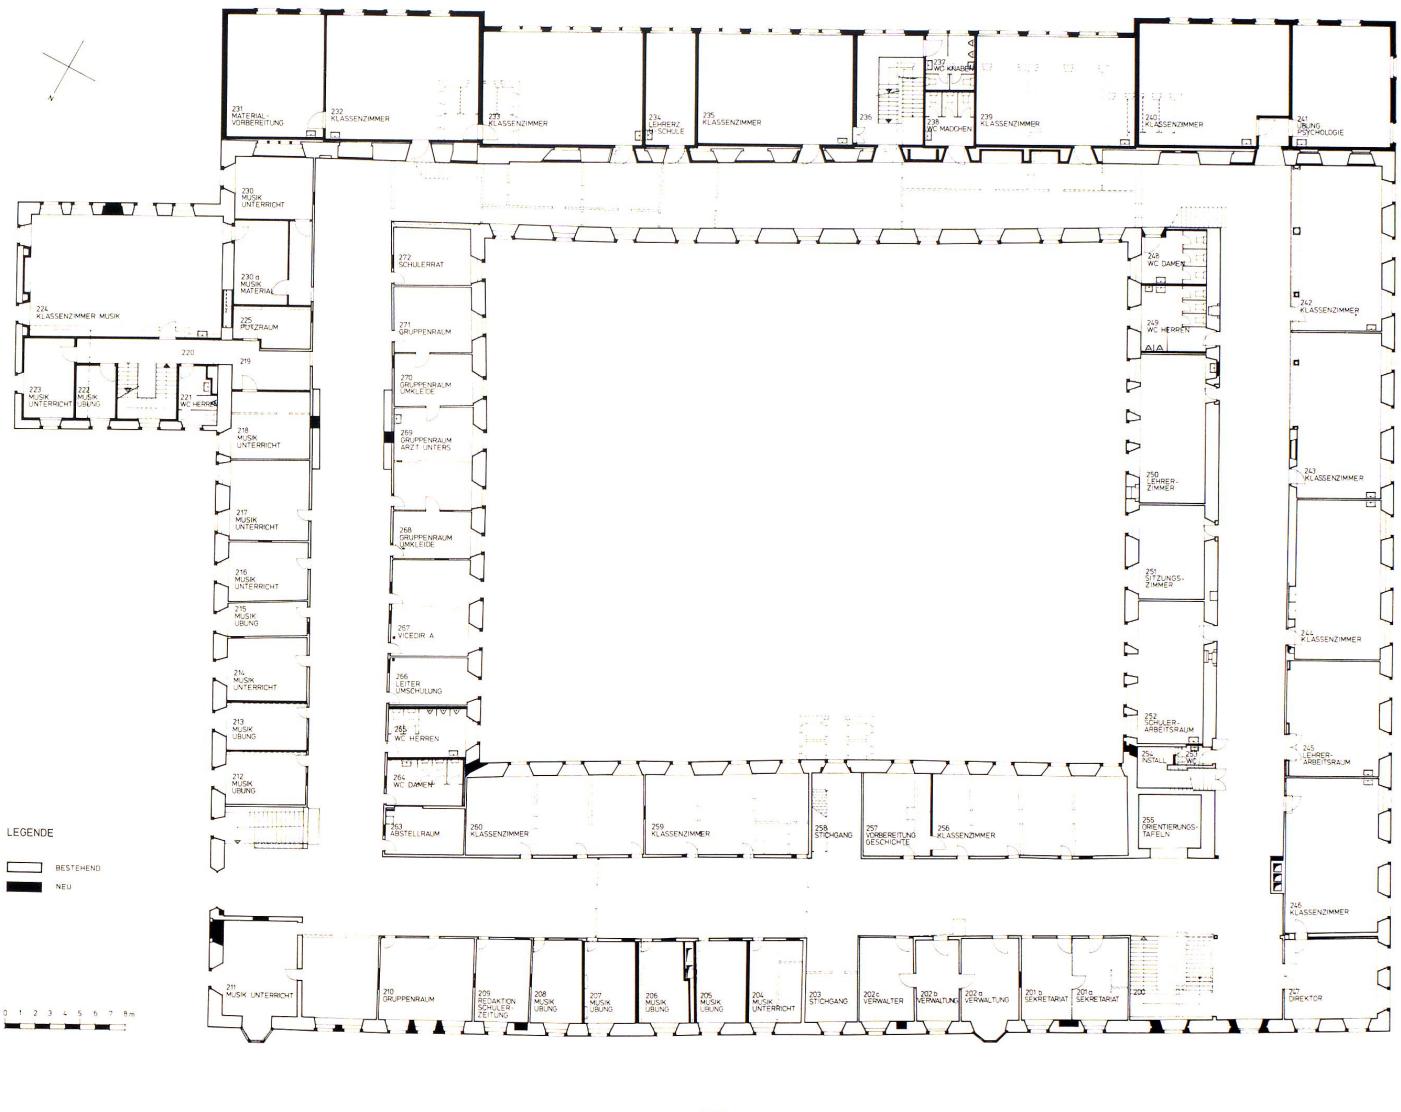
Grundriss Obergeschoss

Die Gangwand der Zimmer 209 und 210 zeigt die ursprüngliche Bohlenwand mit den vorgefundenen Aufmalungen.

Die Klassenzimmer 212 und 243 sind durch eine Glaswand vom Korridor getrennt, wie dies im Neujahrsblatt 1977 geschildert wurde.

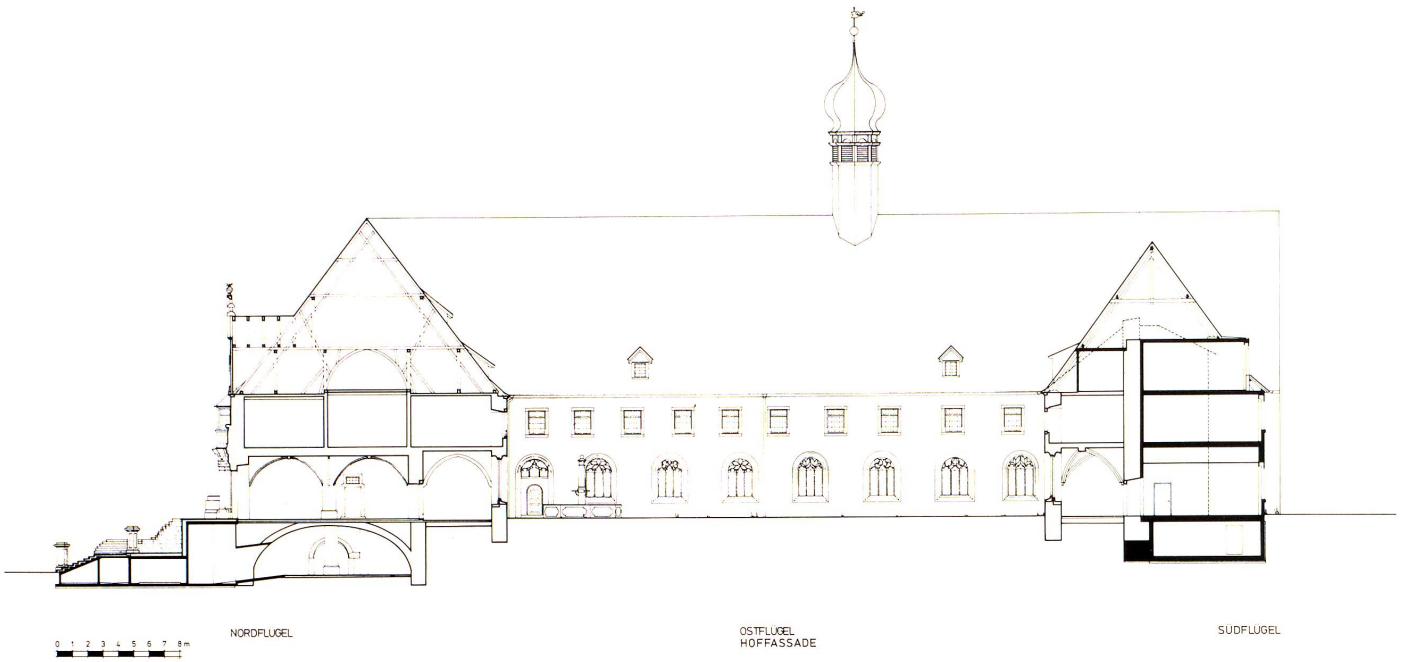
Querschnitt durch Gesamtbau mit Eingangstreppe, Nordflügel, Innenhof mit Ansicht Ostflügel und Südfügel. Letzterer zeigt deutlich den Neubau des Schulflügels, dort wo ursprünglich die nie gebaute Kirche geplant war. Einzig der Kreuzgang und dessen Obergeschoss mit der hohen Trennmauer zur geplanten Kirche sind Altbestand.

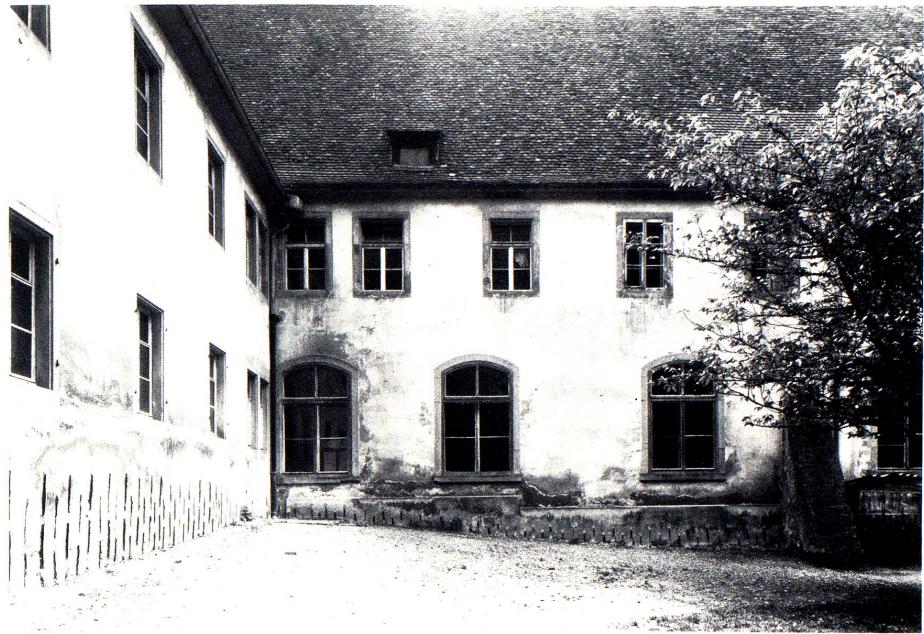
Aussenansicht des Musiksaales mit den zu grossen Fenstern.

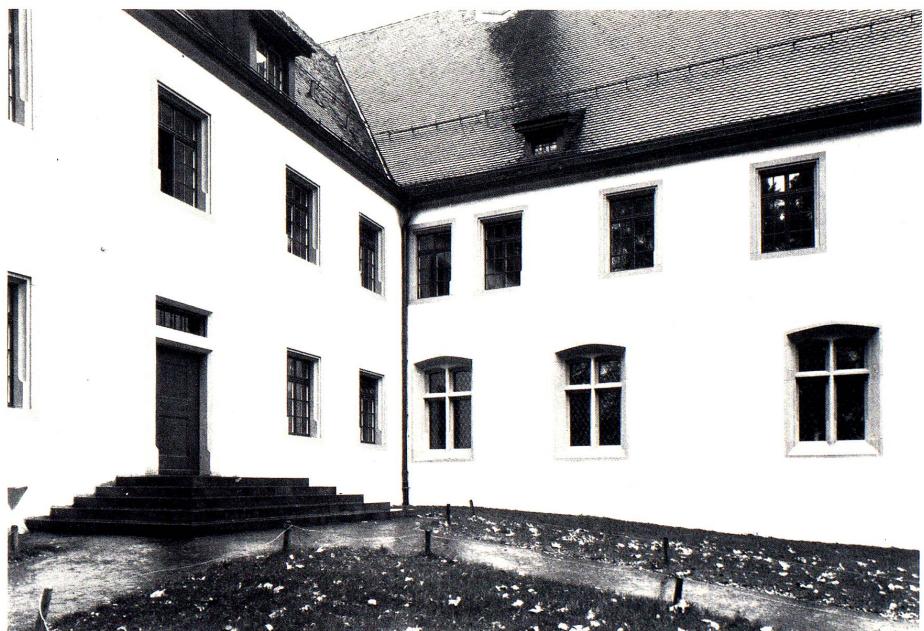
Die neuen Musiksaal-Fenster, links der verlegte Eingang zum Ostanbau.

Die neuen Musik-Klassenzimmer im Ost-anbau Erd- und Obergeschoss erfuhren eine Reduktion der Fensterachsen von 5 auf 4 gegen Süden, vermutlich wieder dem ursprünglichen Zustand entsprechend. Der etwas schwerfällige Hauseingang mit unförmiger Aussentreppe an der Ostseite wurde auf die Nordseite des Ostanbaus verlegt, was sowohl von der Grundriss-Disposition wie der äusseren Gestaltung her eine Bereiche-rung der etwas dürftigen Aussenfassade des Ostflügels bedeutet. Auch die auf ursprüng-liche Form reduzierten und gegliederten 3 Fenster des Musiksaales beleben diese Fas-sadenpartie.

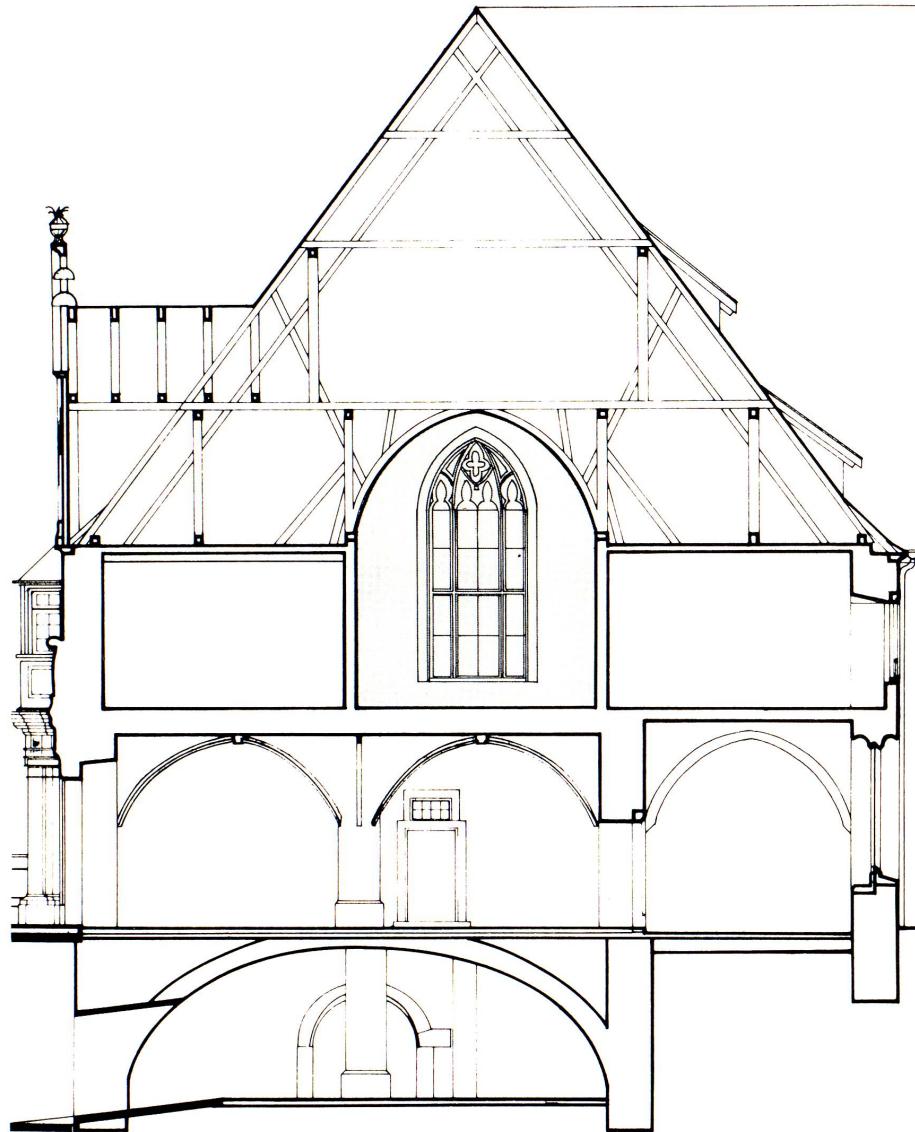
NORDFLÜGEL

Der Schnitt durch den Nordflügel zeigt die Übereinstimmungsmöglichkeit der auf alten Zeichnungen dargestellten grossen Fenster mit einem überwölbten Korridor; die Bogenbalken sind im Dachstuhl gemäss Zeichnung vorhanden. (Siehe Text Seite 7)

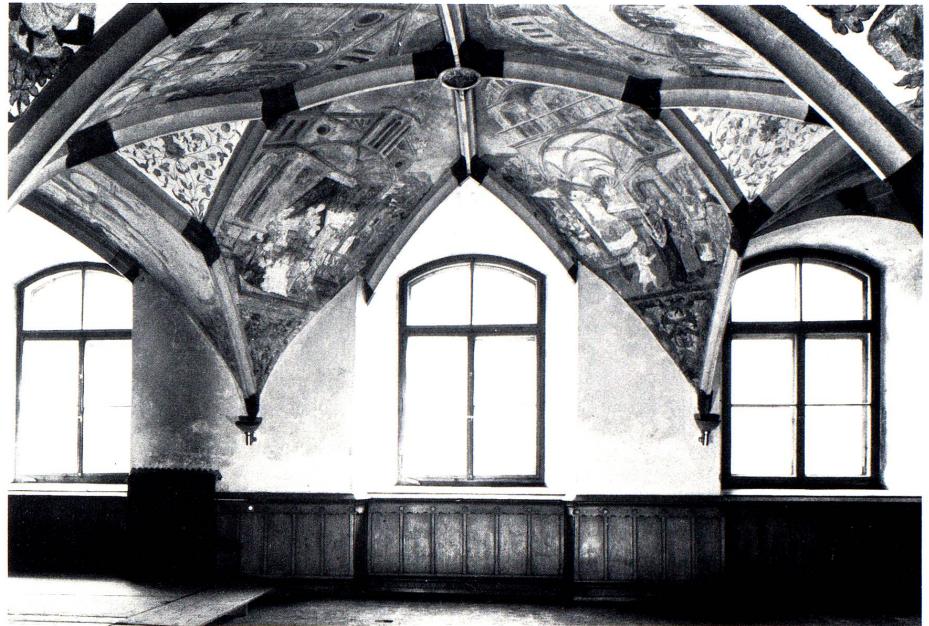
Aussenwand des Musiksaales vor Restauration.

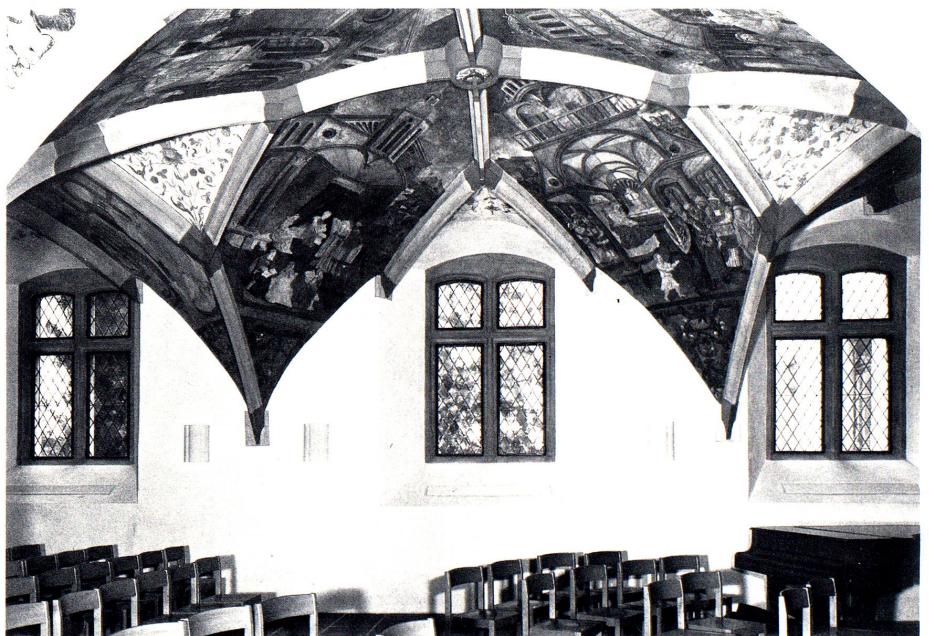
Die Fensterpartie des Musiksaales nach der Restauration.

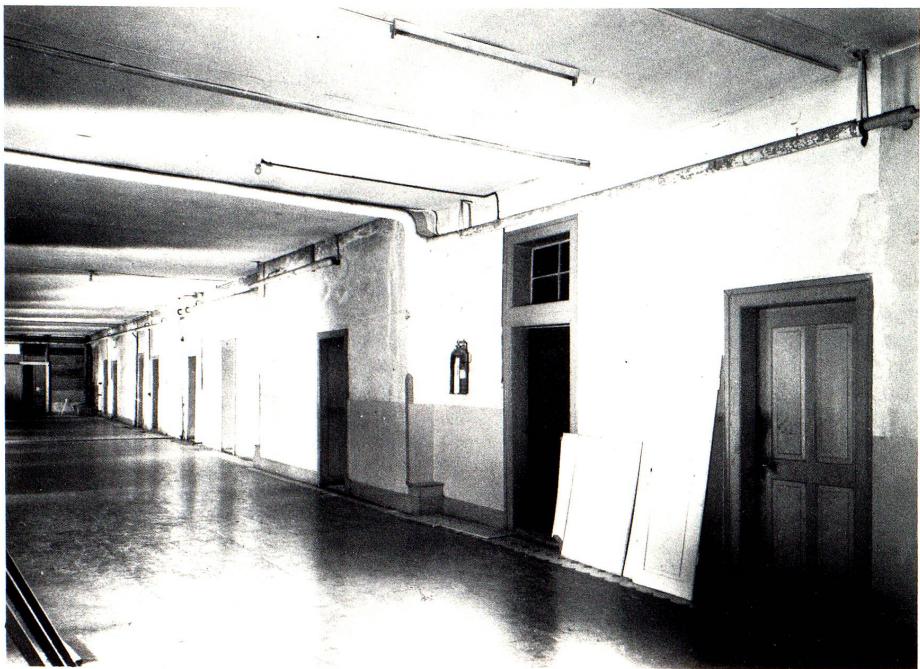
Korridorflucht im Zustand vor der Restauration.

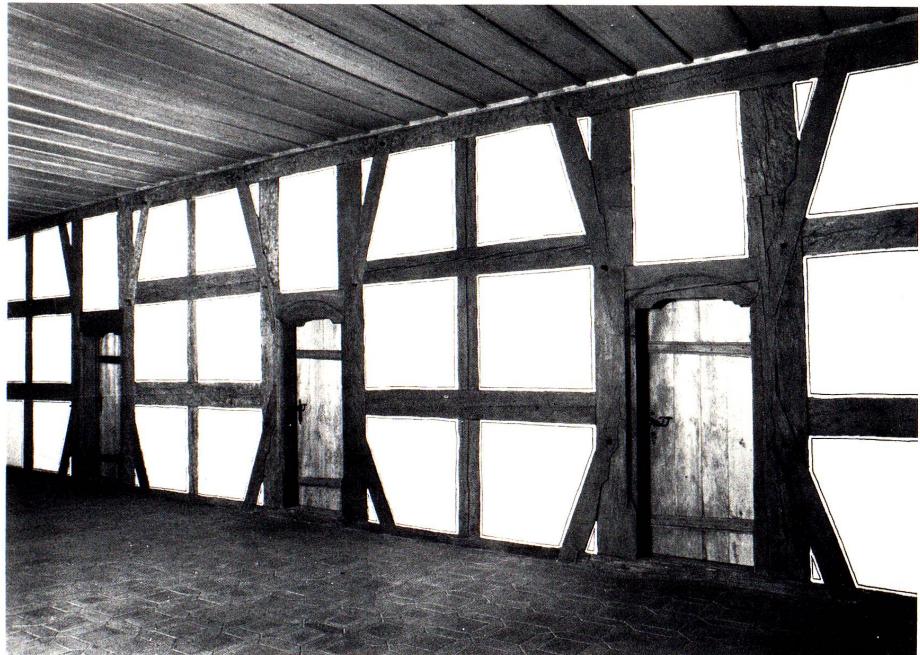
Das alte, freigelegte Fachwerk im Ostflügel mit den vorgefundenen Türformen.

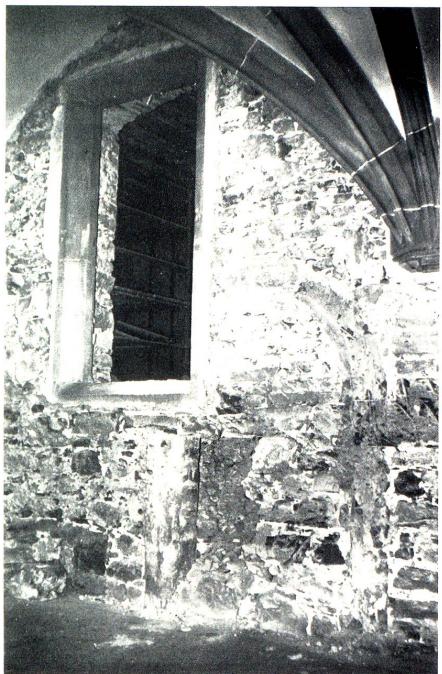
Altes Türgewände im Nordkreuzgang, bisher verdeckt unter Wandputz.

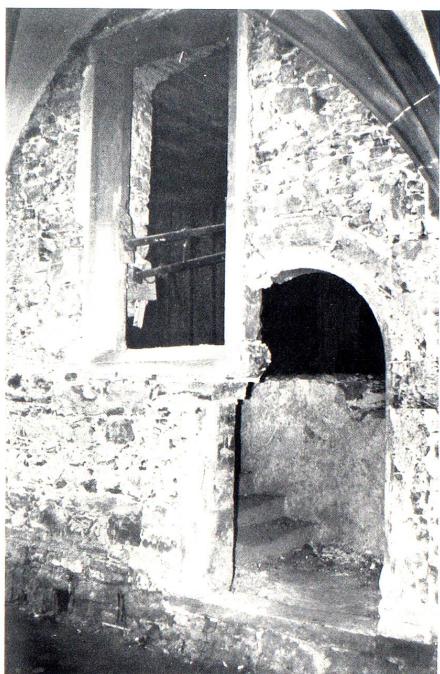
Bei der Entfernung des Mauerwerkes in der alten Türöffnung wurde dahinter der ehemalige Treppenaufgang zum Zwischengeschoss entdeckt. Hier zeigt sich deutlich die nachträgliche – sicher unerwünschte – Fenstervergrößerung vom Zwischengeschoss zum Kreuzgang.

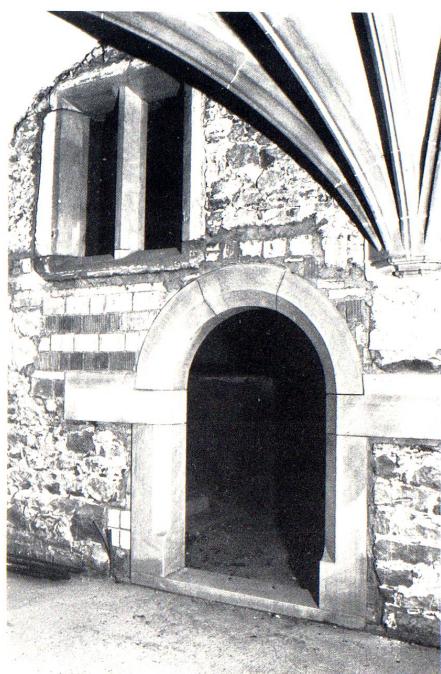
Die Ergänzung der vorgefundenen Bauteile zeigt überzeugend den Original-Zustand.

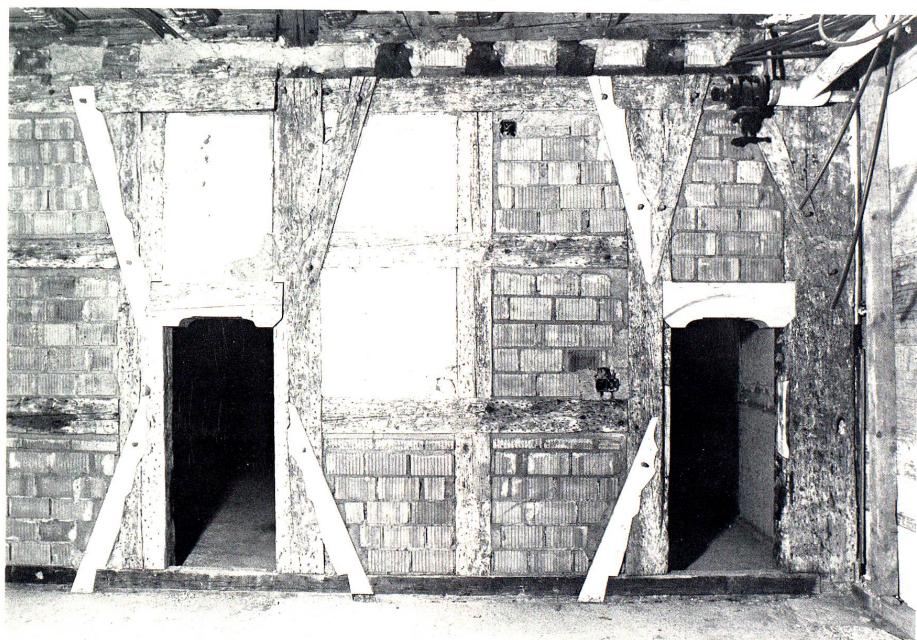
Freigelegte und mit neuen Bugstreben ergänzte Fachwerkpartie.

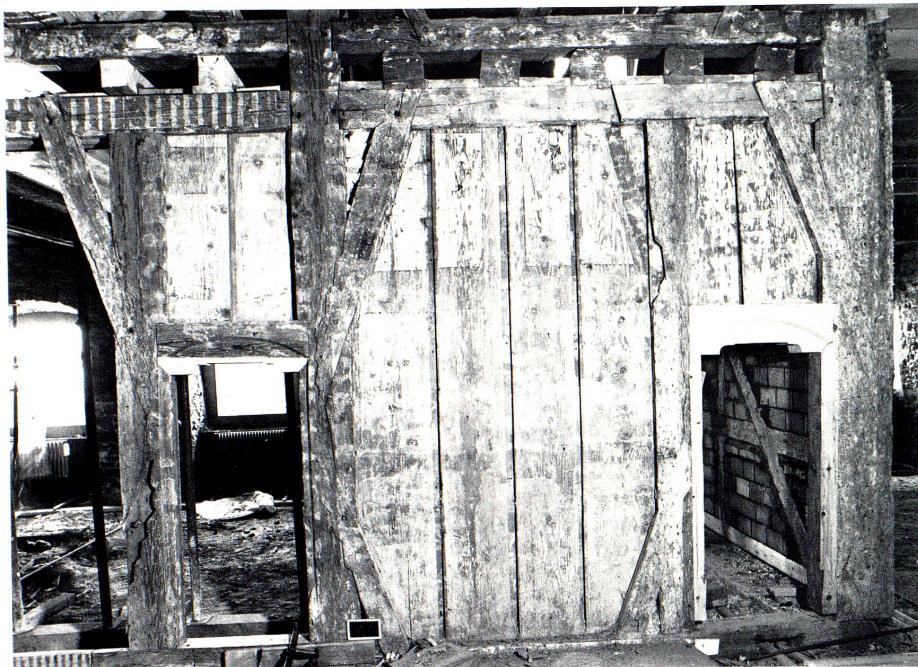
Die alte Bohlenwand im Nordflügel, Obergeschoss, mit teils aufgemalten «Holzkonstruktionen» wird im Originalzustand belassen.

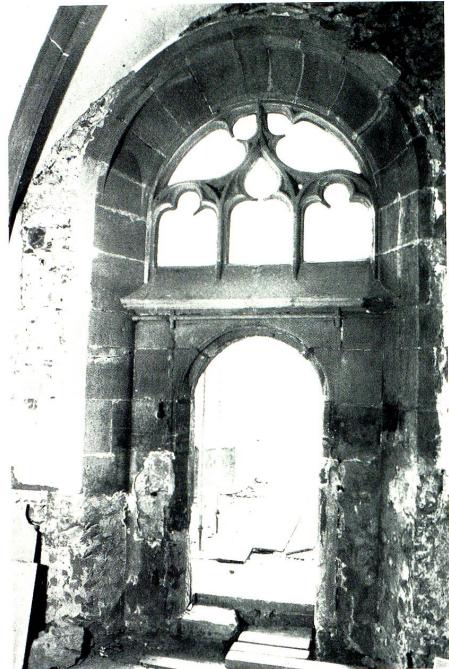
Alter Zustand des Hofausgangs im Ost-Kreuzgang.

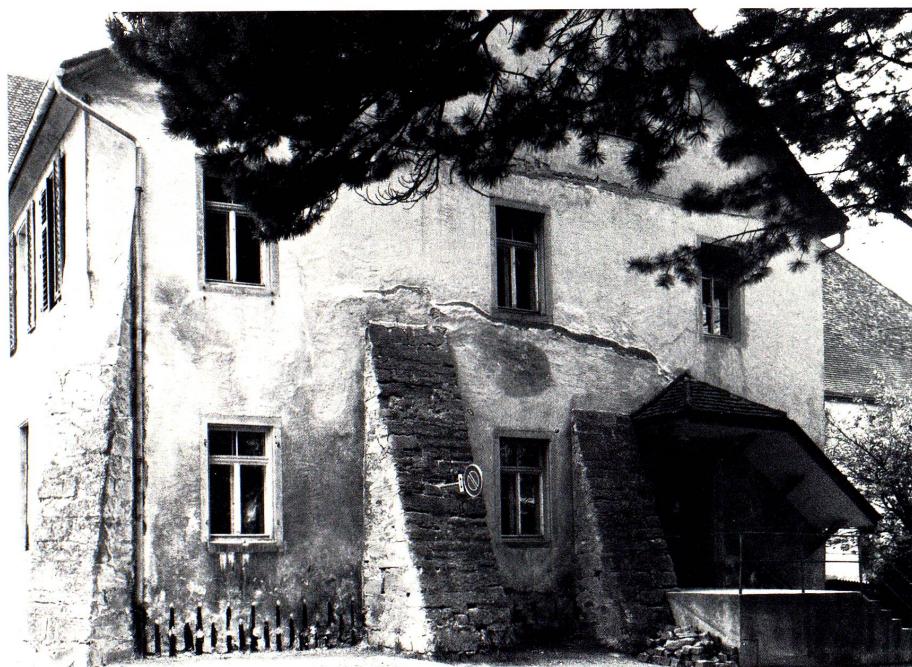
Der schwerfällige Hauseingang an der Ostseite war sicher eine Kreation des letzten Jahrhunderts.

Ursprünglich lag der Eingang zwischen den beiden Strebebefestigungen.

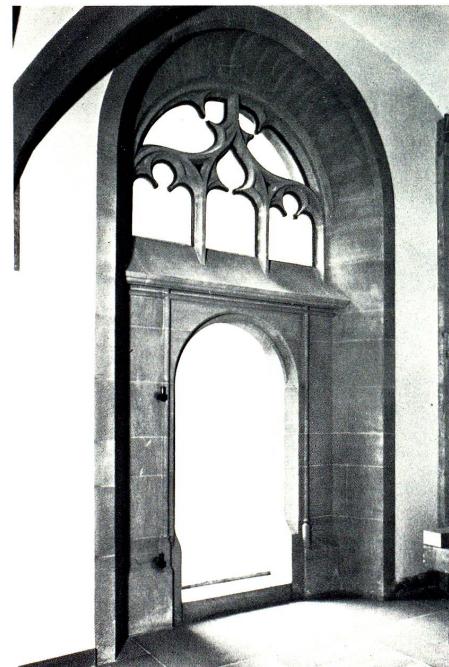
Restaurierter Hofausgang; die Steinpartien mussten wegen schlechtem Zustand ersetzt werden.

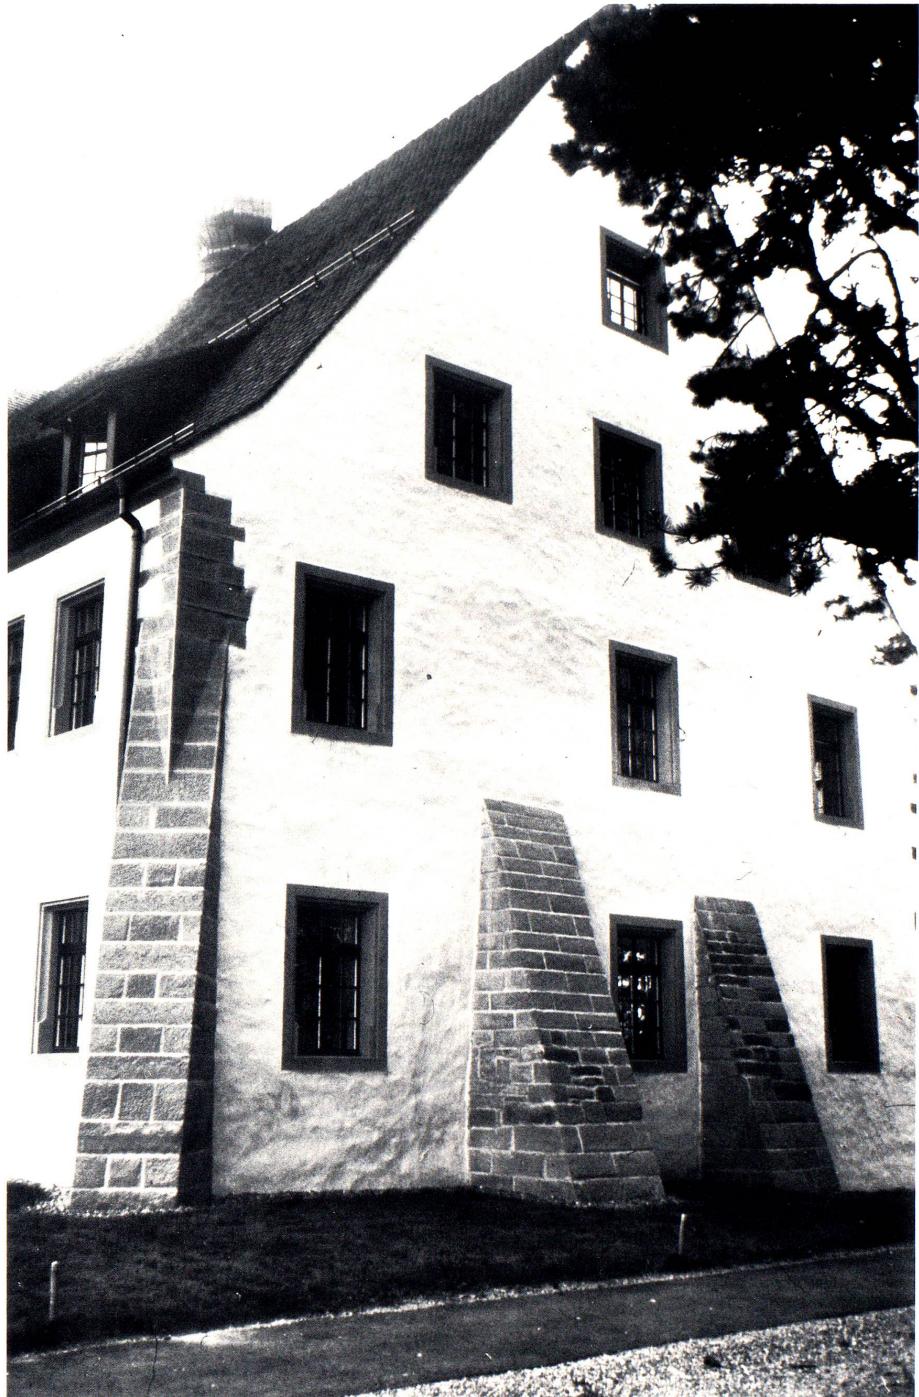
Der restaurierte Ostflügel mit dem neuen, steileren Dach und überarbeiteten Strebebefestigungen.

Die relativ flache Dachneigung des Ost-anbaus wollte nicht so recht in das Konzept der übrigen Dachformen passen. Es war nicht ersichtlich, warum damals oder durch spätere Änderungen – der Ostanbau gehört zum Anfangsbestand des Objektes aus dem 15. Jahrhundert – diese kraftlos wirkende Dachform gewählt worden war. Neben der besseren Einfügung ins Gesamt-bild brachte die Erhöhung des Dachstuhls die bessere Nutzungsmöglichkeit des Dach-geschosses, welches nun an Stelle der ur-sprünglich geplanten Angestelltenzimmer – über der ebenfalls nicht mehr verwirklichen-ten Verwalterwohnung im ersten Stock – den Einbau von 6 Musik-Übungszimmern erlaubte. Auch hier hat die langfristige Re-staurationszeit am Bauprogramm und damit auch in der Gestaltung der Räume wesent-liche Änderungen gebracht, deren Berechti-gung sich offensichtlich in den letzten 1½ Jahren der Nutzung bestätigen konnte.
