**Artikel:** Die Restaurationsarbeiten auf Mariaberg  
**Autor:** Bayer, Albert  
**DOI:** <https://doi.org/10.5169/seals-947443>

# Die Restaurationsarbeiten auf Mariaberg

Albert Bayer

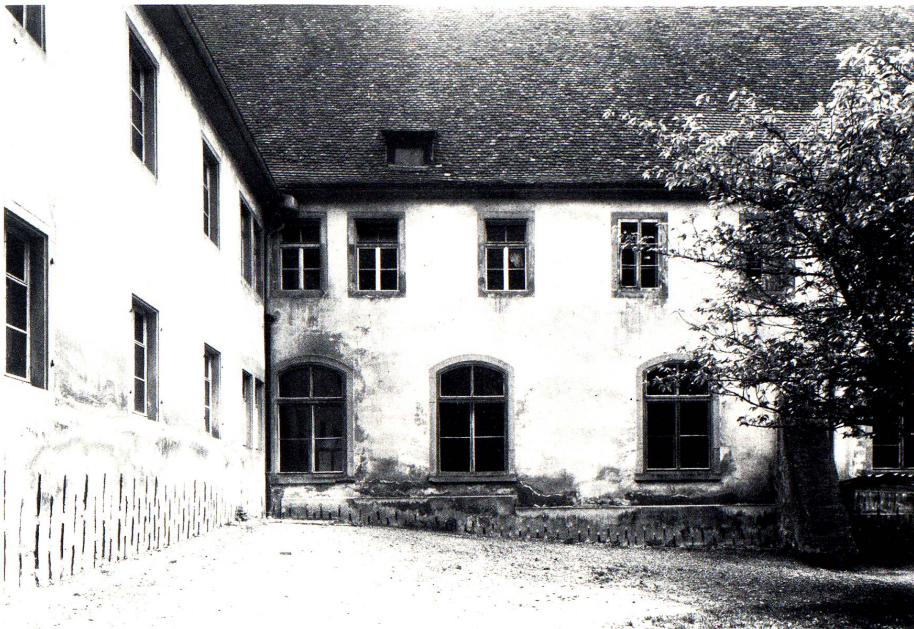
Aussenansicht des Musiksaales mit den zu grossen Fenstern.

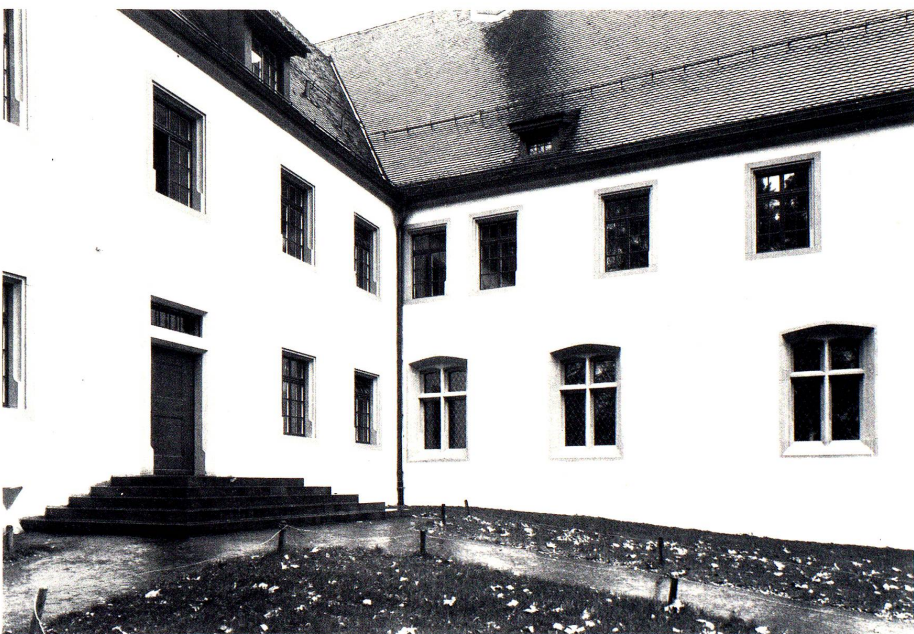
Die neuen Musiksaal-Fenster, links der verlegte Eingang zum Ostanbau.

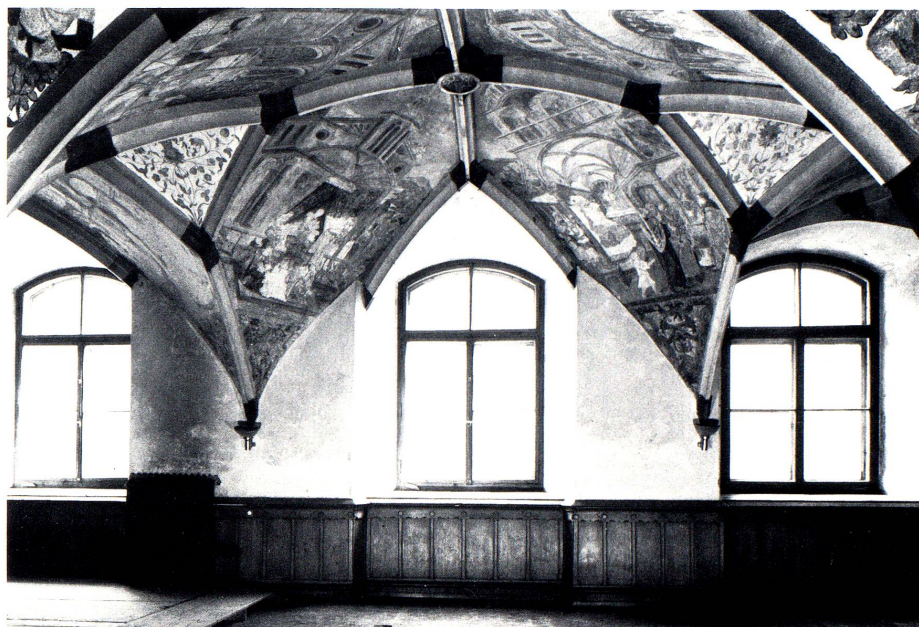
Aussenwand des Musiksaales vor Restauration.

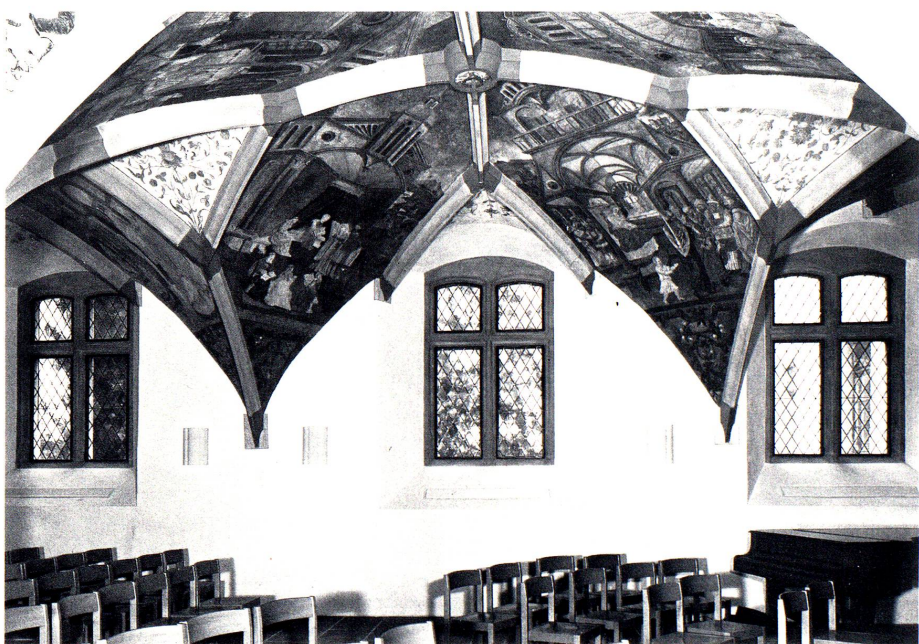
Die Fensterpartie des Musiksaales nach der Restauration.

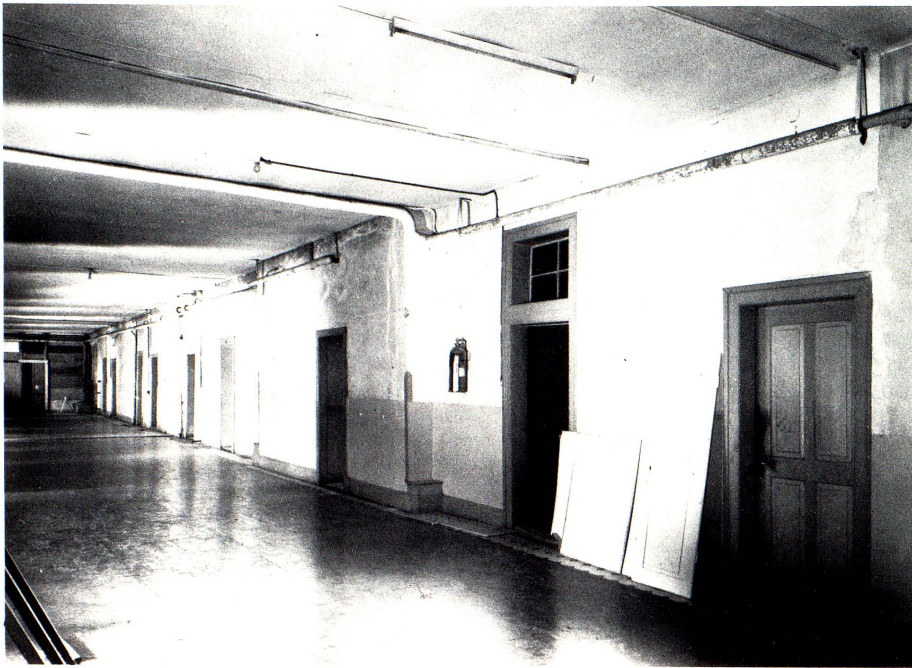
Korridorflucht im Zustand vor der Restauration.

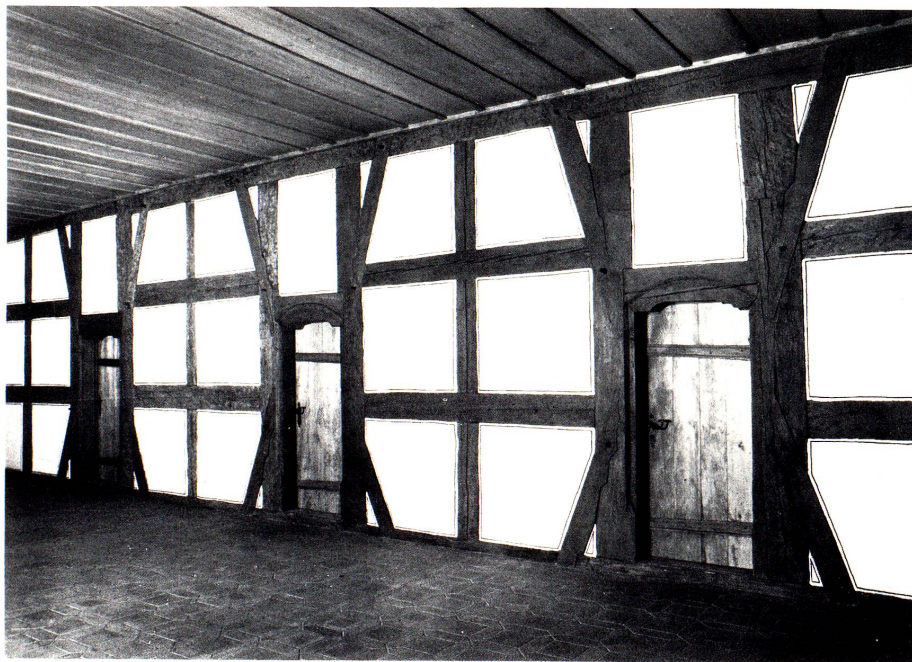
Das alte, freigelegte Fachwerk im Ostflügel mit den vorgefundenen Türformen.

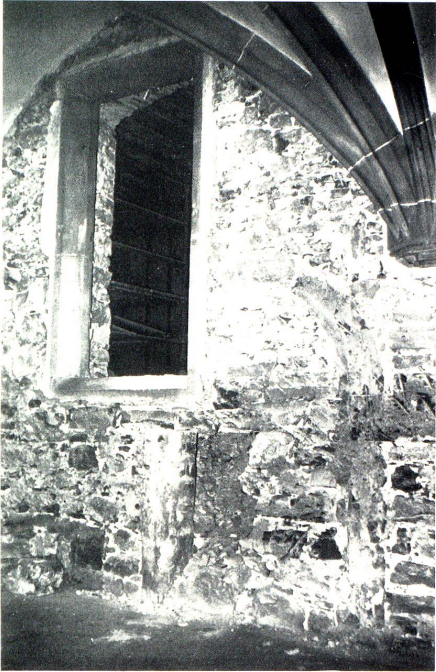
Altes Türgewände im Nordkreuzgang, bisher verdeckt unter Wandputz.

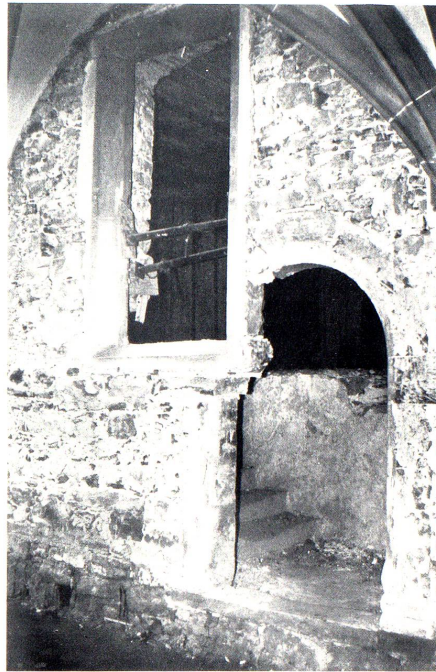
Bei der Entfernung des Mauerwerkes in der alten Türöffnung wurde dahinter der ehemalige Treppenaufgang zum Zwischengeschoss entdeckt. Hier zeigt sich deutlich die nachträgliche – sicher unerwünschte – Fenstervergrößerung vom Zwischengeschoss zum Kreuzgang.

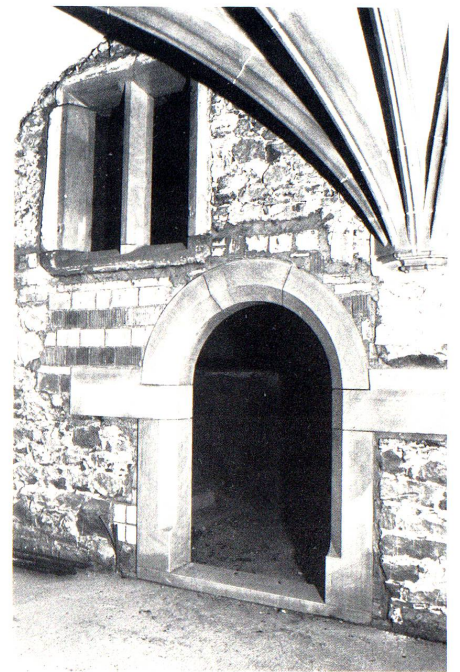
Die Ergänzung der vorgefundenen Bauteile zeigt überzeugend den Original-Zustand.

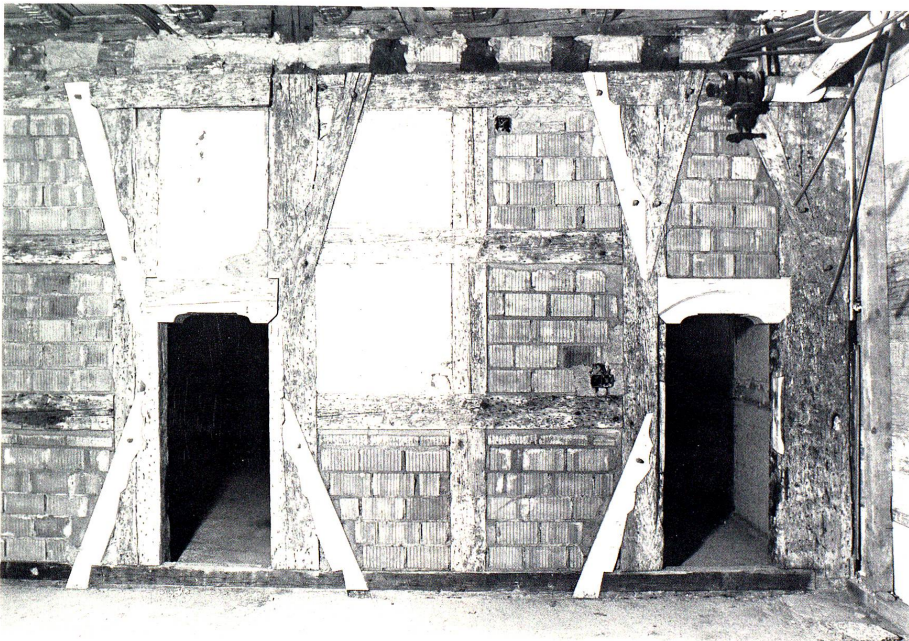
Freigelegte und mit neuen Bugstreben ergänzte Fachwerkpartie.

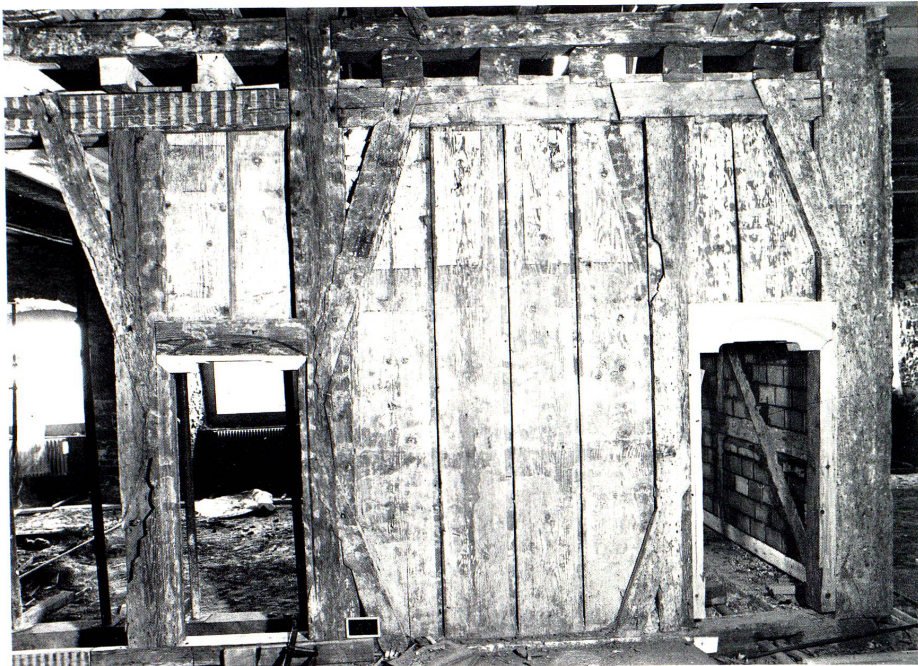
Die alte Bohlenwand im Nordflügel, Obergeschoss, mit teils aufgemalten «Holzkonstruktionen» wird im Originalzustand belassen.

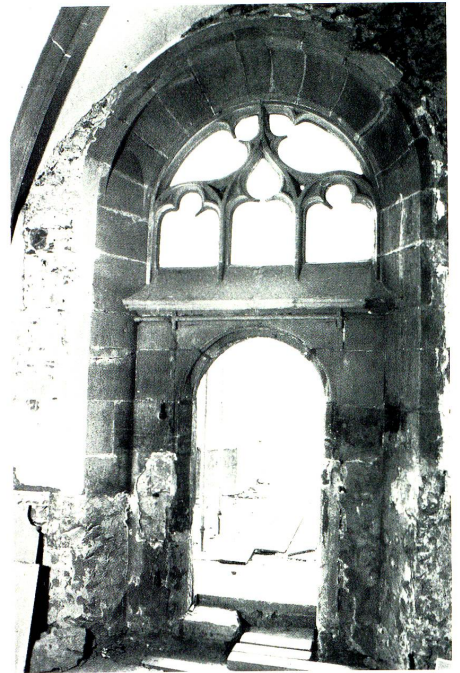
Alter Zustand des Hofausganges im Ost-Kreuzgang.

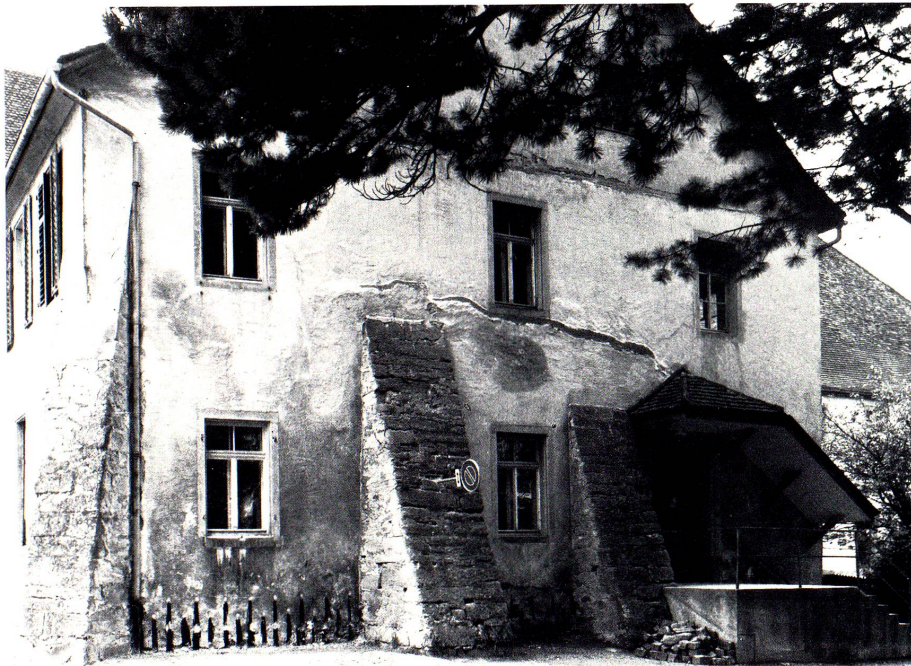
Der schwerfällige Hauseingang an der Ostseite war sicher eine Kreation des letzten Jahrhunderts.

Ursprünglich lag der Eingang zwischen den beiden Strebepfeilern.

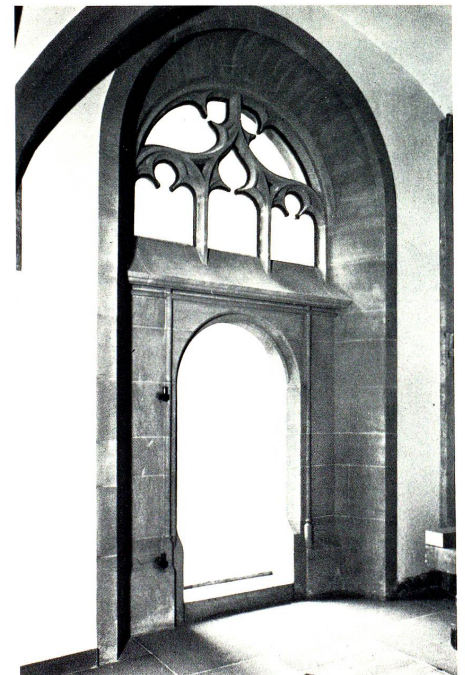
Restaurierter Hofausgang; die Steinpartien mussten wegen schlechtem Zustand ersetzt werden.

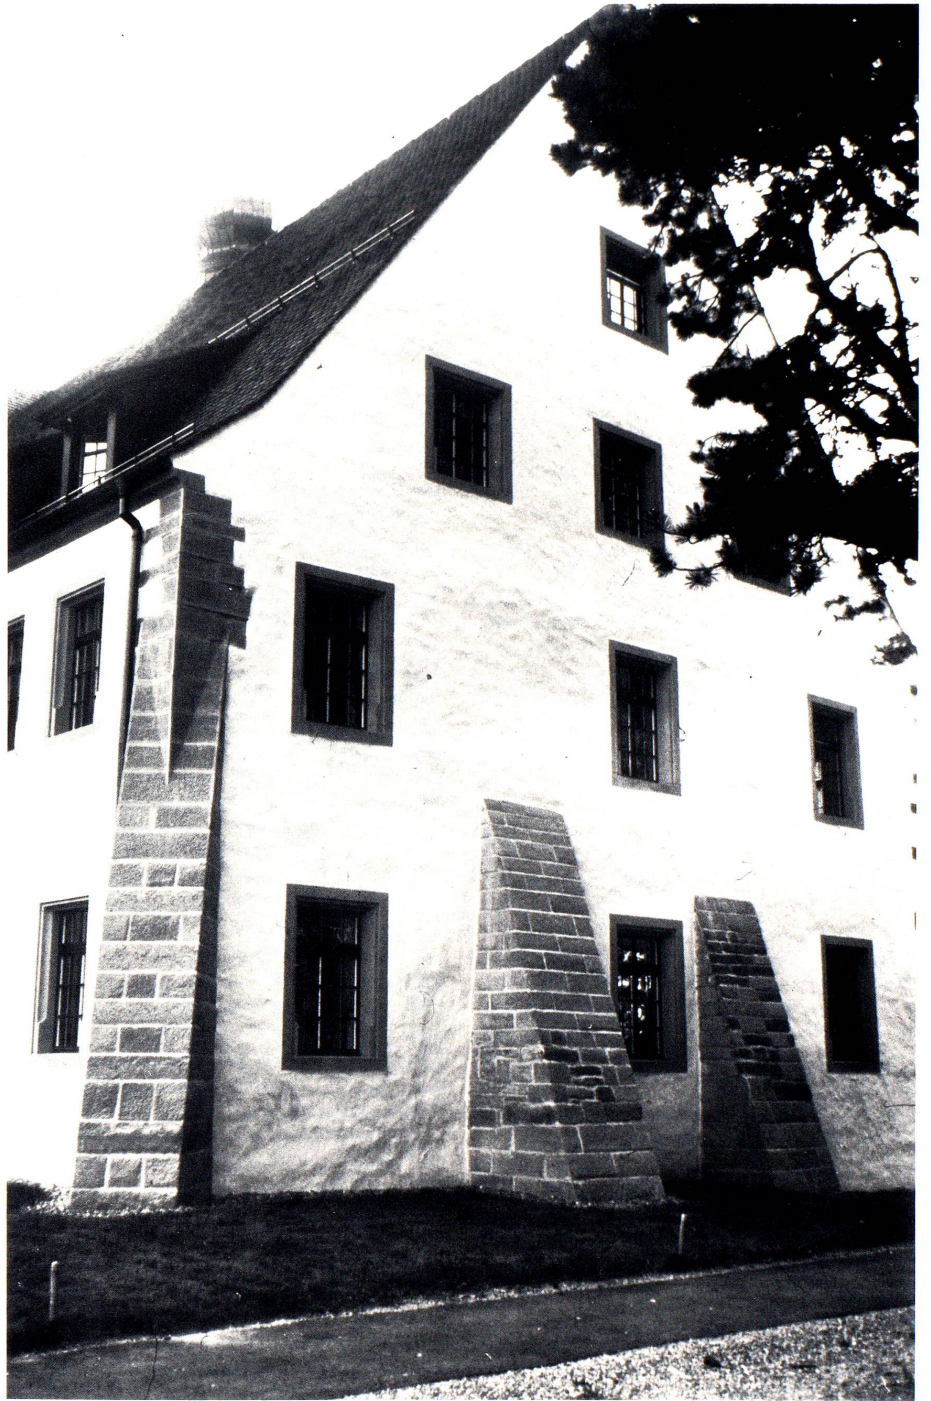
Der restaurierte Ostflügel mit dem neuen, steileren Dach und überarbeiteten Strebepfeilern.
