Artikel: Die Restaurationsarbeiten auf Mariaberg

Autor: Bayer, Albert

Die Restaurationsarbeiten auf Mariaberg

Ostflügel

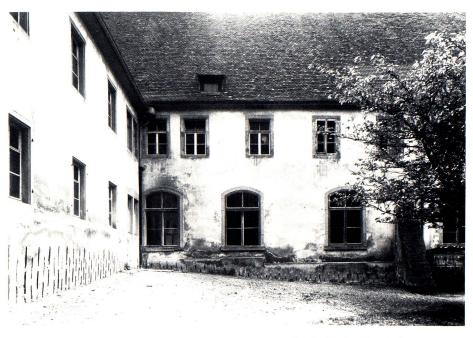
Aussenansicht des Musiksaales mit den zu grossen Fenstern

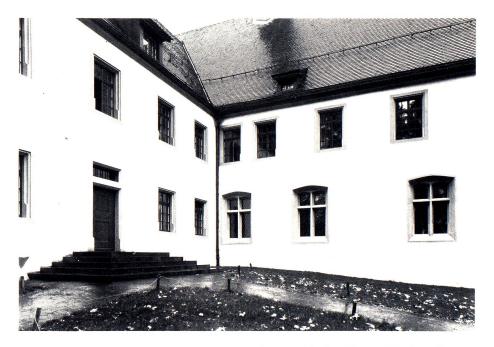
Die neuen Musiksaal-Fenster, links der verlegte Eingang zum Ostanbau.

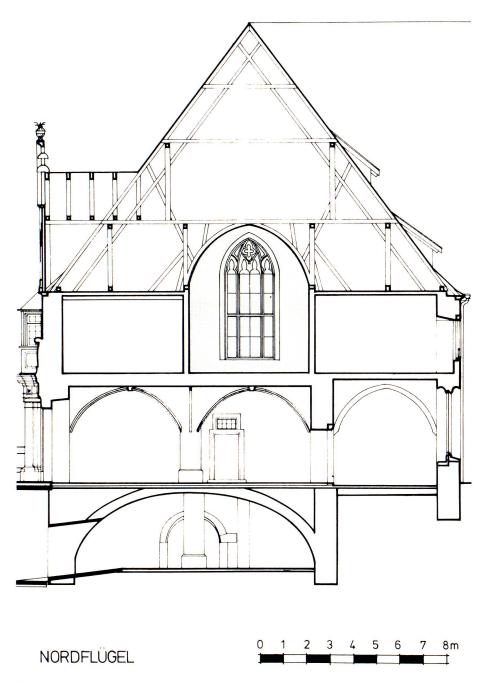
Der Schnitt durch den Nordflügel zeigt die Übereinstimmungsmöglichkeit der auf alten Zeichnungen dargestellten grossen Fenster mit einem überwölbten Korridor; die Bogenbalken sind im Dachstuhl gemäss Zeichnung vorhanden. (Siehe Text Seite 7)

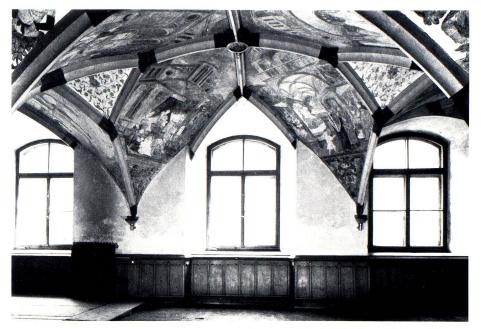
Aussenwand des Musiksaales vor Restauration.

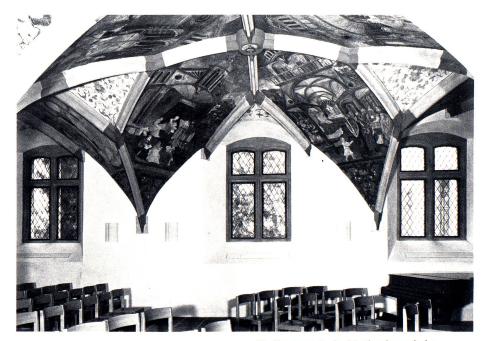
Die Fensterpartie des Musiksaales nach der Restauration.

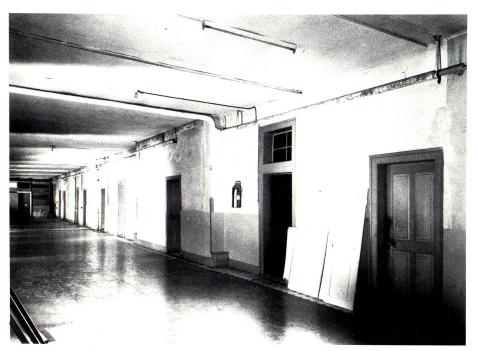
Korridorflucht im Zustand vor der Restauration.

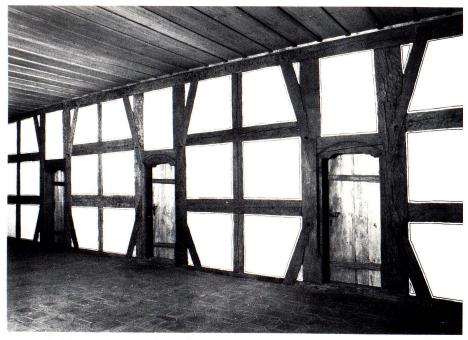
Das alte, freigelegte Fachwerk im Ostflügel mit den vorgefundenen Türformen.

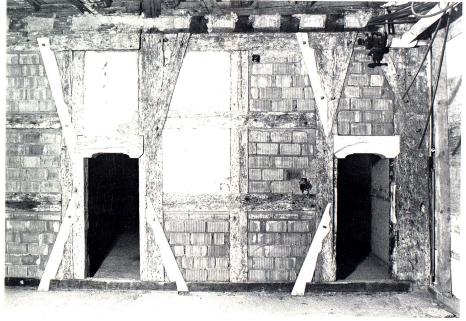
Freigelegte und mit neuen Bugstreben ergänzte Fachwerkpartie.

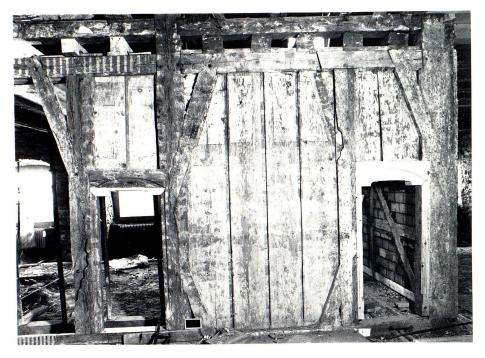
Die alte Bohlenwand im Nordflügel, Obergeschoss, mit teils aufgemalten «Holzkonstruktionen» wird im Originalzustand belassen.

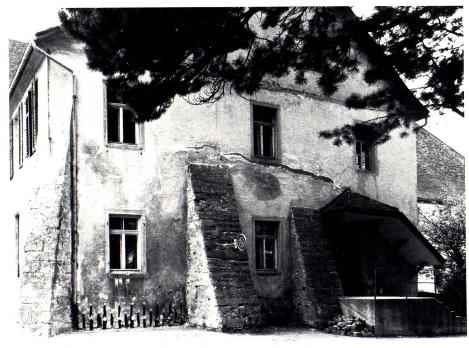
Der schwerfällige Hauseingang an der Ostseite war sicher eine Kreation des letzten Jahrhunderts.

Ursprünglich lag der Eingang zwischen den beiden Strebepfeilern.

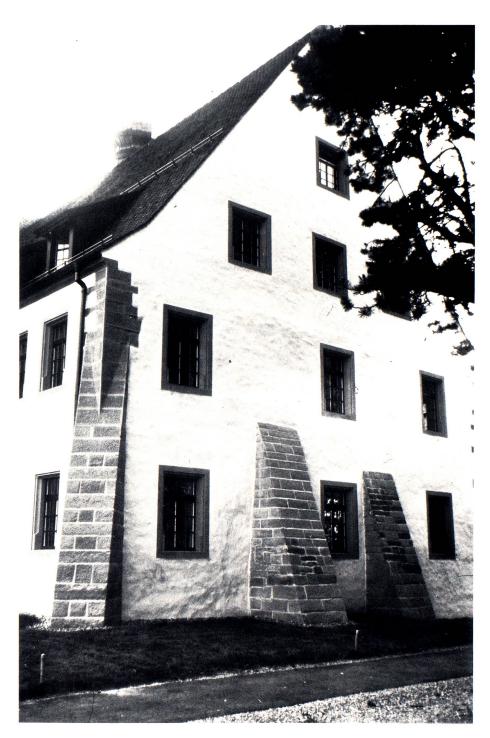
Der restaurierte Ostflügel mit dem neuen, steileren Dach und überarbeiteten Strebepfeilern.
