Katholische Pfarrkirche St.Kolumban

Innenrestaurierung 1992 bis 1994

Titus Ladner

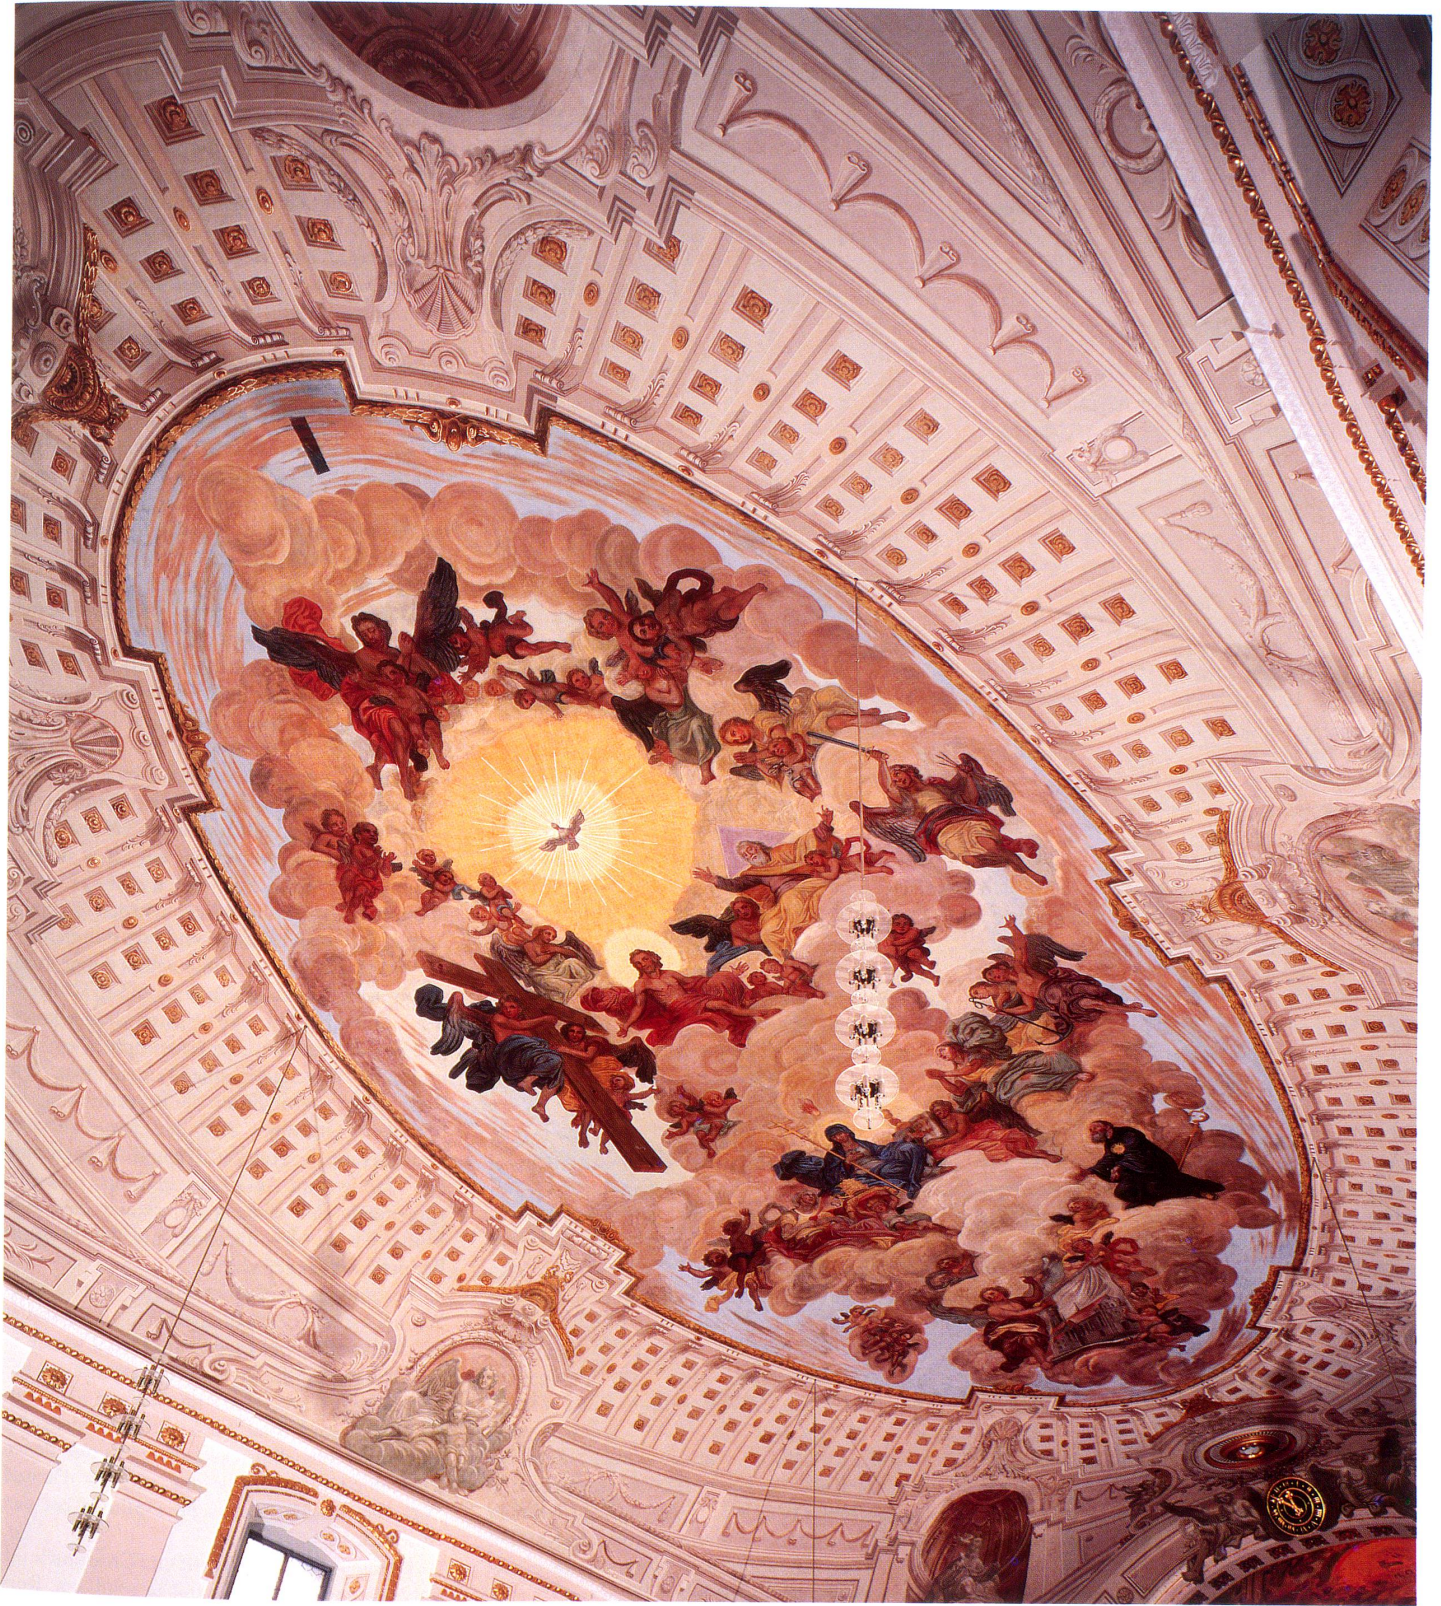
Deckengemälde nach der Renovation.
Signiert Andreas Brugger 1786.

Die enorme Verschmutzung der Gewölbe war kaum zu fassen. Schon die erste Reinigung brachte einen vielversprechenden Erfolg. Der nächste Schritt befasste sich mit der Gewölbesicherung. Unzählige Risse mussten geöffnet, mit geeignetem Material armiert und wieder verputzt werden. Anfänglich mussten diverse Versuche mit der Verputzoberfläche gemacht werden, damit der Restaurator möglichst die gleichen Untergrundverhältnisse für die Retuschen der Malerei erhielt wie beim Original. Vor allem die Sandauswahl und die Abriebbearbeitung war von grösster Wichtigkeit, denn nur so konnte für das Auge unsichtbar retuschiert werden.

Erste Notsicherungen des Gewölbes wurden in den 50er Jahren mittels einiger tausend Messingschrauben durchgeführt. Eine Übung, die keinen Erfolg hatte. Viele Risse und Hohlstellen sind grösstenteils mit der Unterkonstruktion in
