# Katholische Pfarrkirche St.Kolumban

Innenrestaurierung 1992 bis 1994

Titus Ladner

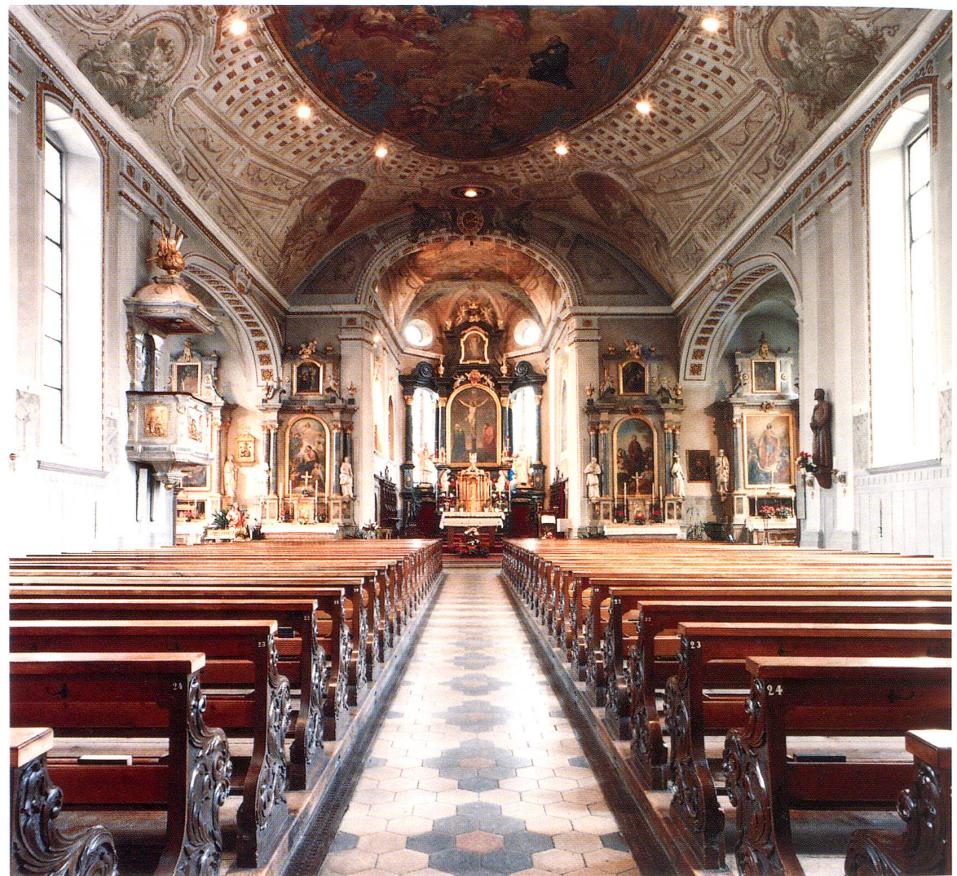
Inneres der Pfarrkirche gegen den Chor.  
Zustand 1991 vor der Renovation.

Inneres der Pfarrkirche gegen den Chor.  
Zustand 1994 nach der Renovation.

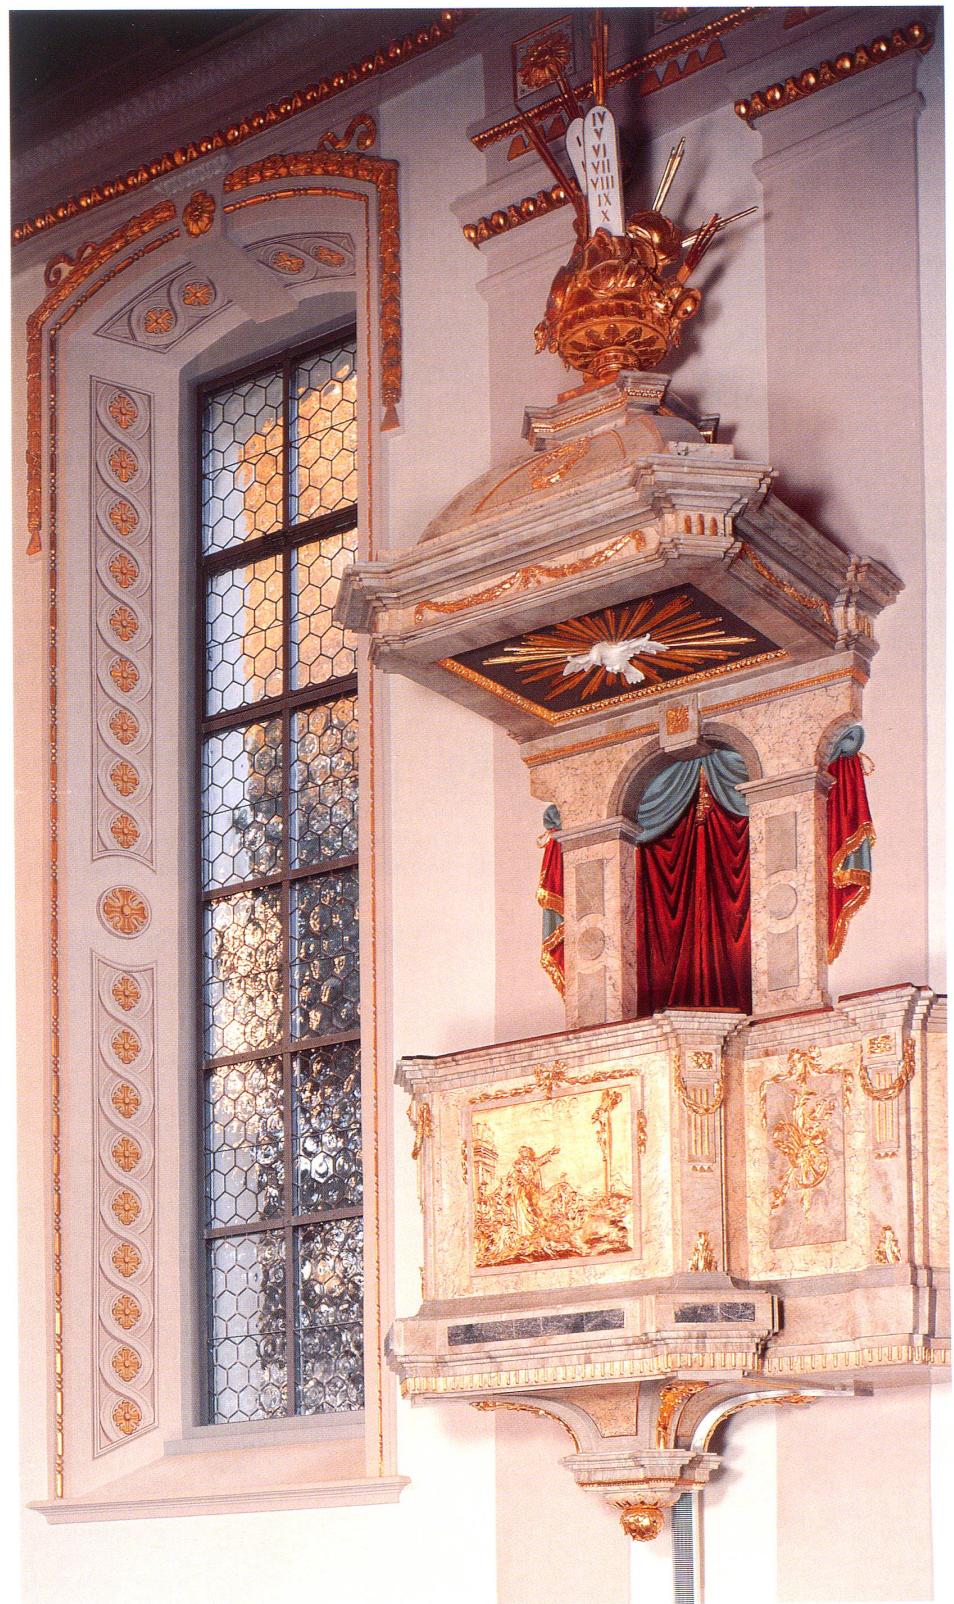
Die Kanzel von Lorenz Schmid 1784.

Schäden wie an den Seitenaltären mussten auch an der in gleicher Manier erstellten Kanzel festgestellt werden. 80% der Vergoldung waren total zerstört.

An der Kanzelrückwand kam nebst den stukkierten Draperien eine aufgemalte Vorhangdekoration zum Vorschein, welche in den vorgefundenen Rot- und Grüntönen rekonstruiert worden ist.

Die Restaurierungsarbeiten an den Seitenaltären und an der Kanzel sowie beim Hochaltar waren mit einem sehr grossen Aufwand verbunden. Die eher «kosmetischen» Renovationen von 1886 bzw. 1922 haben ihre Spuren hinterlassen. Bei sämtlichen Figuren aus Stuck mussten die alten Flicke erneuert und aufmodelliert werden. Die damals verwendeten Materialien und Techniken waren von eher bescheidener Qualität. Kaum ein alter Flick konnte gehalten oder retuschiert werden. Nach dem Entfernen der alten Lackschichten mussten alle Natursteinpartien und Alabasterverkleidungen wo nötig geflickt, rohgeschliffen und gespachtelt sowie Fehlstellen ersetzt werden. Die Sockelbereiche bei den Seitenaltären mussten fast gänzlich erneuert werden. Feuchtigkeit hatte an diesen Stellen zur vollständigen Zerstörung geführt. Der ansteigende Teil des Kanzelaufgangs war, vor allem in der Unterkonstruktion, durch Wasser zu 90% zerstört.

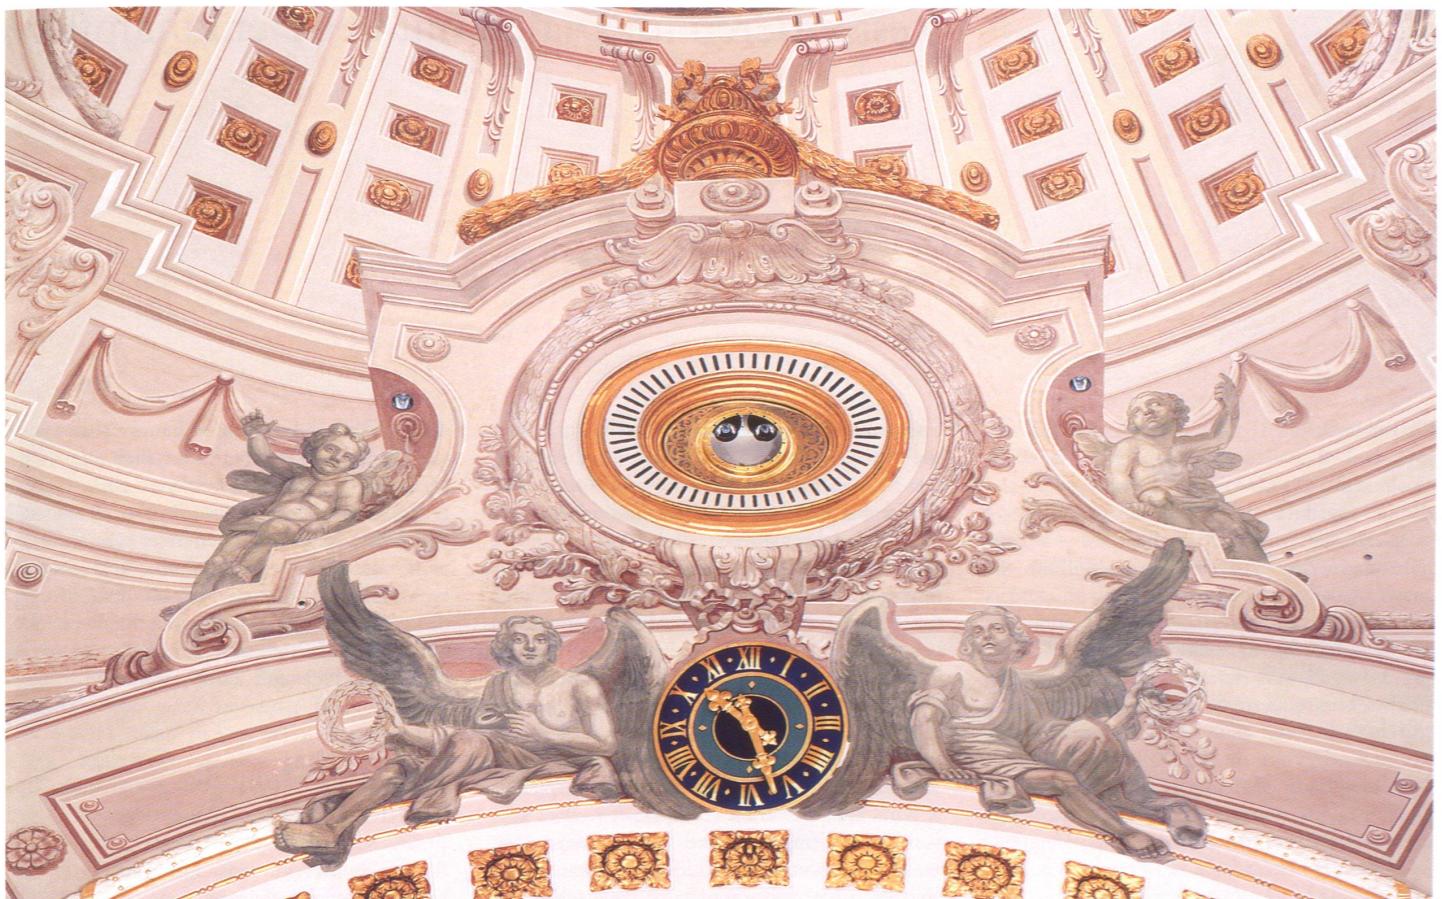
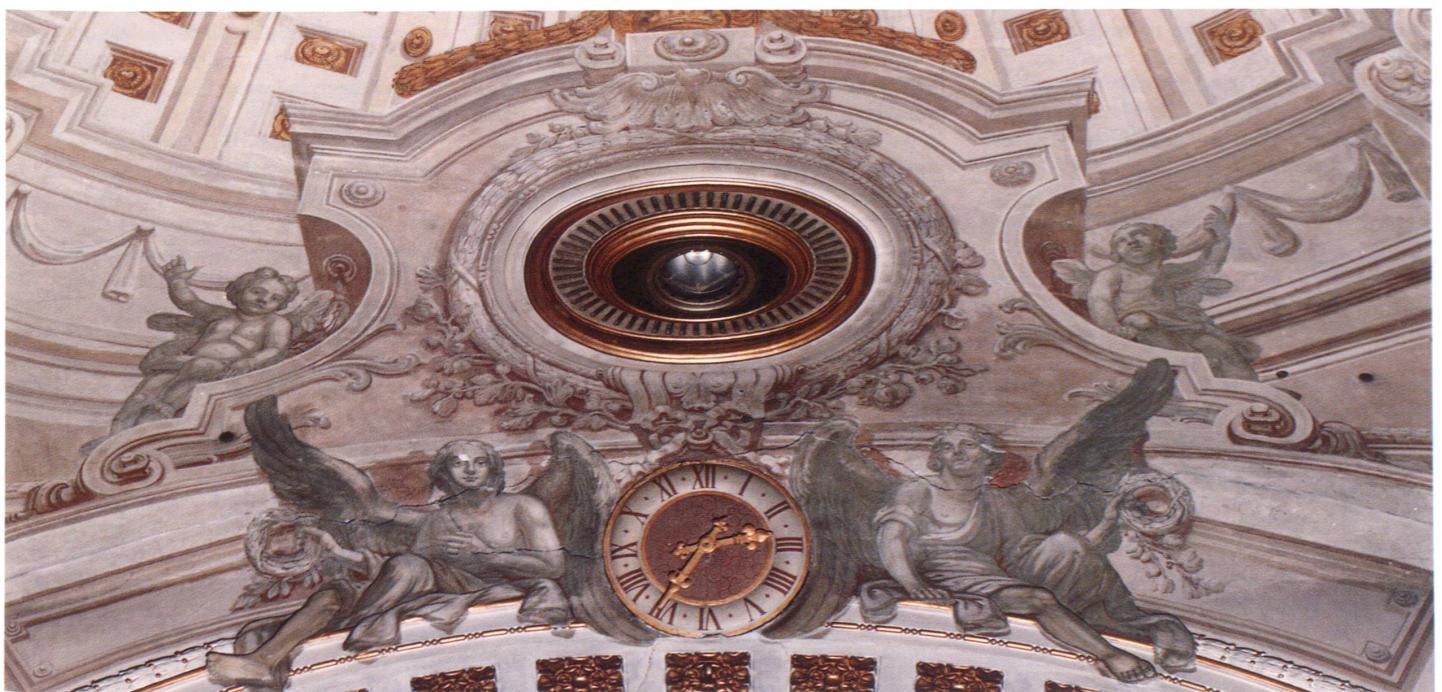
Ansicht Chorbogenuhr nach und vor der Restaurierung.
