## Wir renovieren einen Oldtimer

(Teil 2)

1976 - 1979

*K. Hollenberg*

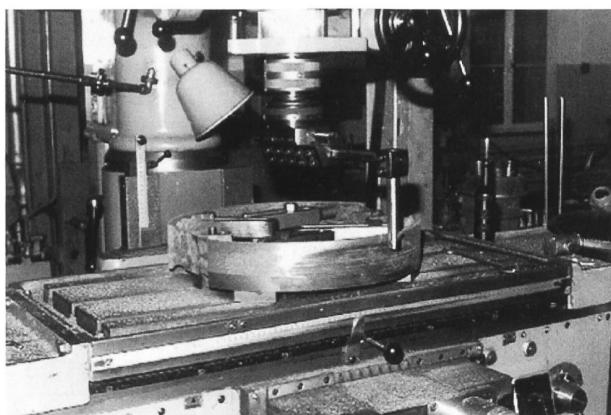
Drehen der Bremsbacken für Hinterräder

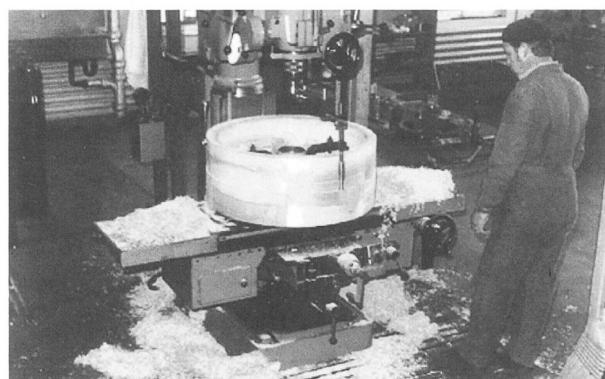
Überdrehen der vom Wagner angelieferten Hinterräder

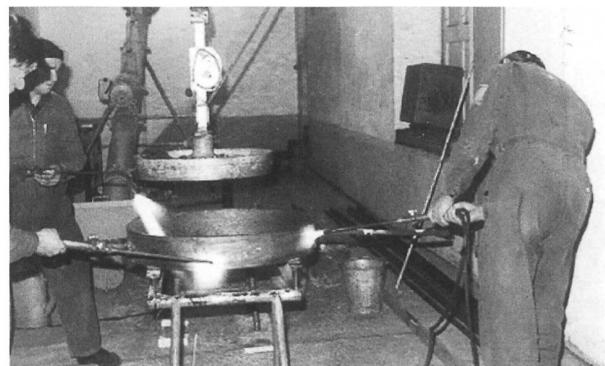
Die 12 mm dicken Flachstahl Radreifen wurden bei Meister gerundet, im Schüga verschweisst und vorbereitet zum Aufziehen. Wärmen des Radreifen für ein Vorderrad, darüber das zum Einfahren aufgehängte hölzerne Rad mit montierter Lagerbüchse.

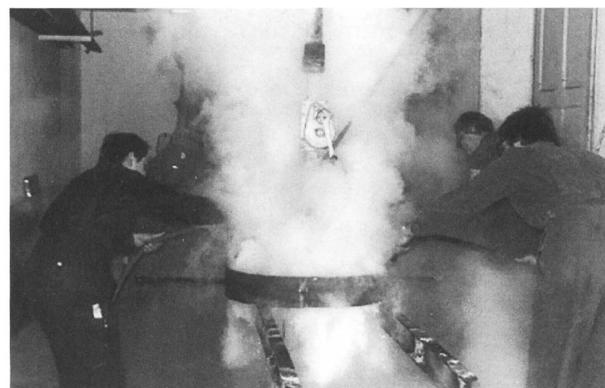
Nach dem Aufziehen wird der glühende Eisenreif mit viel Wasser gekühlt

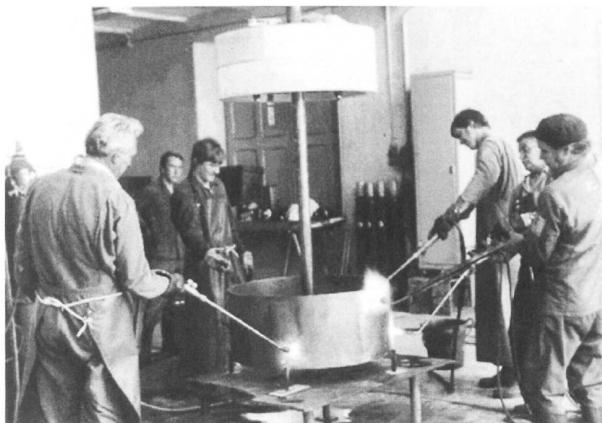
Die Vorderräder waren eigentlich problemlos zu befeuern. Die Hinterräder aber, erwiesen sich als eigentliche Knacknuss. Der 350 mm breite und 12 mm dicke Reif benötigte allerhand Wärme, um das Eisen rotwarm glühend zu bekommen. Zudem erforderte der breitere Reif eine ausreichend präzise Zentrierung, sowie eine rasche präzise Absenkung des Holzrades, um ein Verbrennen des Holzes, im Bereich des glühenden Eisens möglichst gering zu halten.

Auf einer Grundplatte sind 4 Zentrierauflagen verschweisst, die den Eisenreif zentrieren. Im Zentrum dieser Auflage ist ein Rohr verschweisst, über das an einer langen Führungsbüchse, das Holzrad mit einem Flaschenzug aufgehängt ist. Sobald der Eisenreif genügend warm ist, wird das Holzrad mit dem Flaschenzug, rasch in den glühenden Reif abgesenkt.

Mit 5 grossen Schweißbrenner wird der Reif langsam rotwarm. Die abstrahlende Wärme war kaum auszuhalten. Deshalb die Gummischürzen.

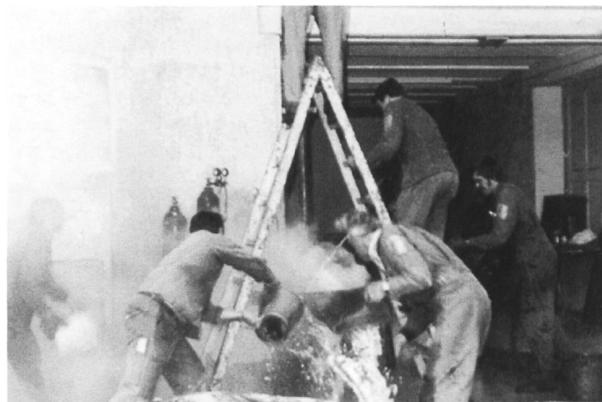
Das Rad ist im Reif, rasch muss mit viel Wasser gekühlt werden, damit das Holz nicht verbrennt. Auf der Leiter steht der Mann, der den Flaschenzug bedient hat.

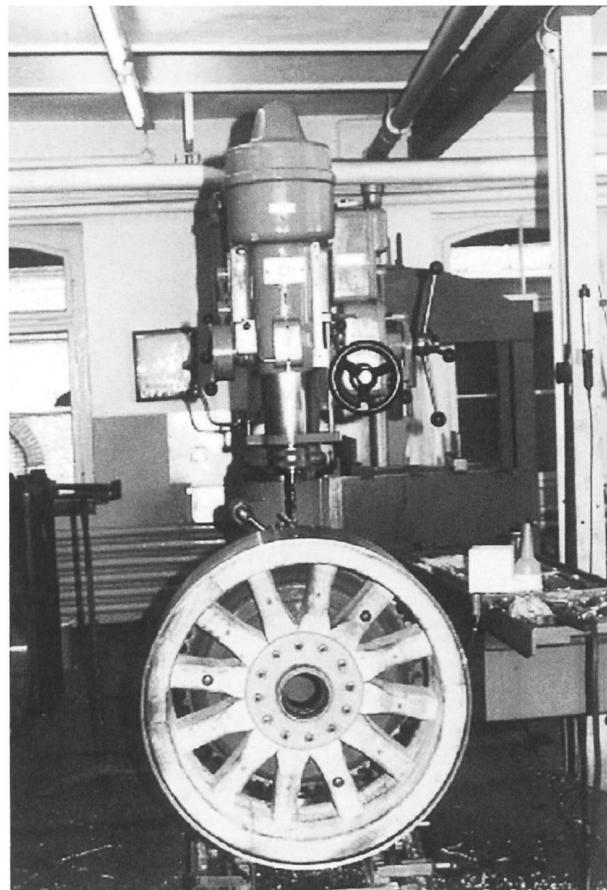
Der Eisenreif wurde nach dem Aufziehen bei Grossenbacher überdreht, und hier mit dem Holz verbohrt und verschraubt.

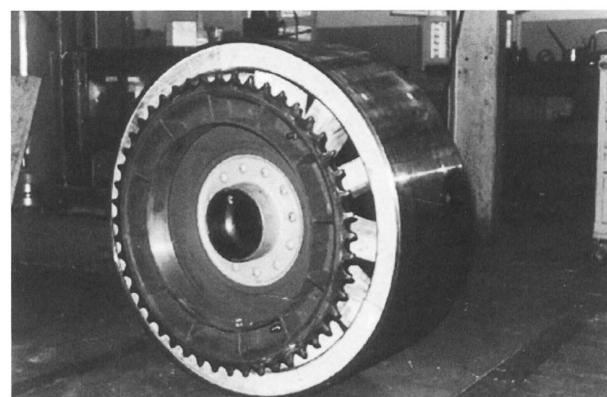
Das zum Aufpressen der Vollgummireifen fertige Hinterrad. Montiert ist die Lagerbüchse sowie die Bremstrommel mit Antriebskettenrad.
