**Artikel:** Das älteste Dach der Bergkirche St. Michael, Büsingen, aus den Jahren um 1150  
**Autor:** Lohrum, Burghard  
**DOI:** <https://doi.org/10.5169/seals-841611>

## Das älteste Dach der Bergkirche St. Michael, Büsingen, aus den Jahren um 1150

BURGHARD LOHRUM

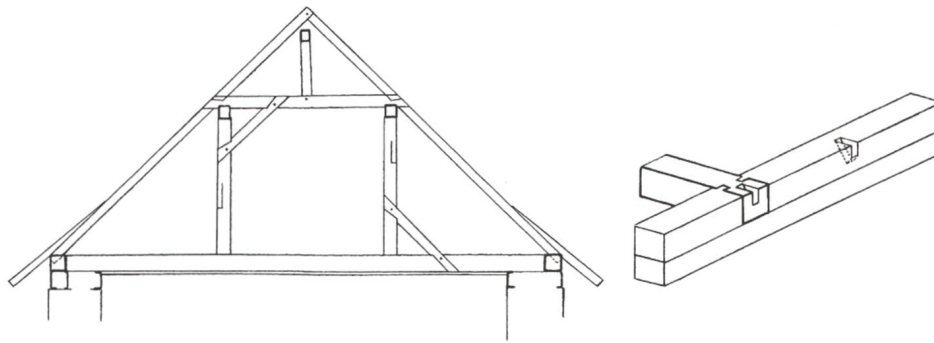
*Abb. 1: Querschnitt und Fusspunktdetail des um 1637 (d) reparierten Daches.*

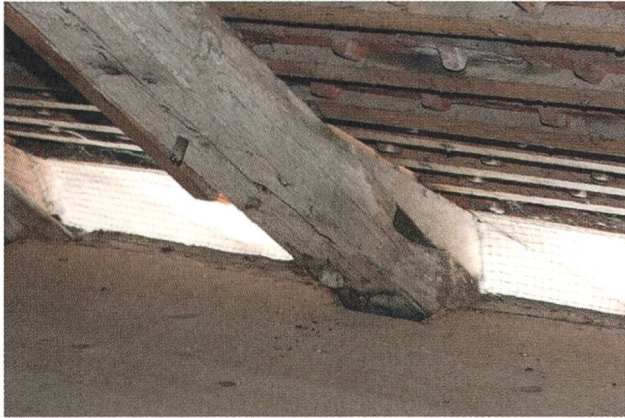
*Abb. 2: Fusspunktdetail der wiederverwendeten, im heutigen Dachwerk verbauten Sparren.*

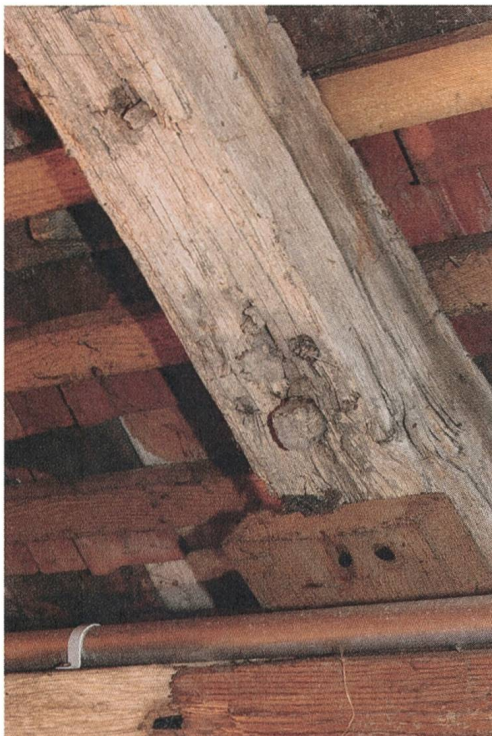
*Abb. 3: Bohrloch im Sparren mit dem Rest eines in dieser Situation funktionslosen Holz-  
nagels.*

Dass die Auflast aus Dachhaut, Wind und Schnee nicht allein von den Sparren getragen wurde, belegen die circa 3,5 Zentimeter dicken, durch die Sparren gebohrten Holznagellöcher (Abb. 3). Sie befinden sich gleichbleibend circa 2,7 Meter oberhalb der Sparrenschwelle und finden nur über die ehemalige Vernagelung mit einem auf dieser Höhe verlaufenden, die Sparren unterstützenden Längsholz eine sinnvolle Erklärung. Da die sicherlich unter beiden Dachschrägen, über die gesamte Dachlänge verlaufenden Längshölzer nicht ohne Unterstützungen auskommen, können diese nur als Bestandteil einer grösseren in den Dachraum eingestellten Zusatzkonstruktion gesehen werden. Unterstrichen wird dieser konstruktive Zusammenhang durch ein weiteres wiederverwendetes, im heutigen Dach ebenfalls als Sparren verbautes Holz. Mit seinen Querschnittsmassen von 14 × 17 Zentimeter hebt es sich deutlich von den Sparrendimensionen ab, und bis auf das gleiche Fälldatum (um 1147) fehlen ihm sämtliche auf die Funktion eines Sparrens hinweisenden Merkmale. Nähere Angaben zu seiner ursprünglichen Funktion lassen sich aus einem Zapfenloch mit vernageltem und ausgebrochenem Zapfenrest (Abb. 7), einer auffallend flach geneigten Blattsasse (Abb. 8) und der Aufreihung von senkrecht zum Stammverlauf eingebohrten und zum Teil besetzten Holznagellöchern ableiten. Danach handelte es sich bei dem beschriebenen Holz mit hoher Sicherheit um die Schwelle der vermuteten Zusatzkonstruktion. Sie bildete die Basis einer zweifach stehenden, die Sparrenpaare unterstützenden Stuhlkonstruktion, wobei die Schwellen zur Fixierung ihrer Lage wohl den mit einem Achsmass von 1,1 Meter verlegten Deckenbalken aufgenagelt waren. Auf den Schwellen aufgezapft, übernahmen einzelne Ständer die Ablastung der aufgelegten, die Sparren unterstützenden Längshölzer beziehungsweise Stuhlrahme und in der Kombination mit flach aufsteigenden, mit Schwelle und Stuhlrahm verblatteten Bändern die Längsaussteifung. Damit die durch die Sparren beanspruchten Stuhlrahme nicht nach innen auswichen, wird zwischen den beiden Rähmhölzern der Einbau von einzelnen Distanzhölzern angenommen.

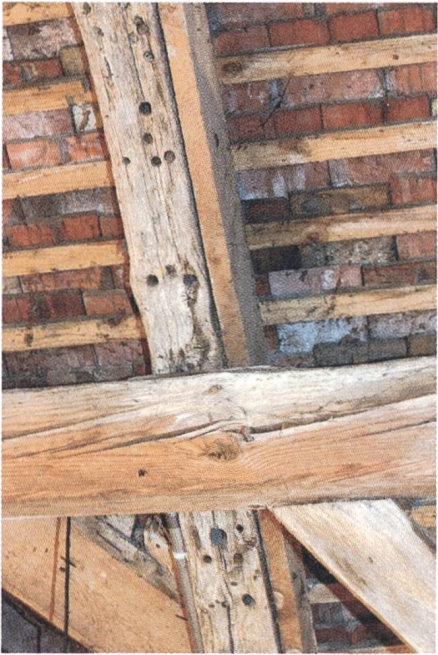
Von besonderem Interesse für die lokale Baugeschichte sind die ältesten Dachhölzer, da sie mit hoher Sicherheit zur Datierung des aufgehenden Baukörpers herangezogen werden können. Die besagten Hölzer sind aus Eiche und wurden im heutigen Dach als Sparren wiederverwendet (Abb. 1). Ihre gemeinsamen Merkmale sind neben den gleichartig ausgeformten Fusspunkten (Abb. 2) die auffallend geringen Querschnittsmasse mit 12 Zentimetern in der Höhe und bis zu 15 Zentimetern in der Breite, das jeweils kräftige, an der gleichen Stelle quer zum Stammverlauf gebohrte Holznagelloch (Abb. 3), die starke Durchlöcherung einer Holzseite (Abb. 4) und der einheitliche, dendrochronologisch ermittelte Fällzeitraum um 1147.

Abb. 4: Unterseite der wiederverwendeten, im heutigen Dach verbauten Sparren.

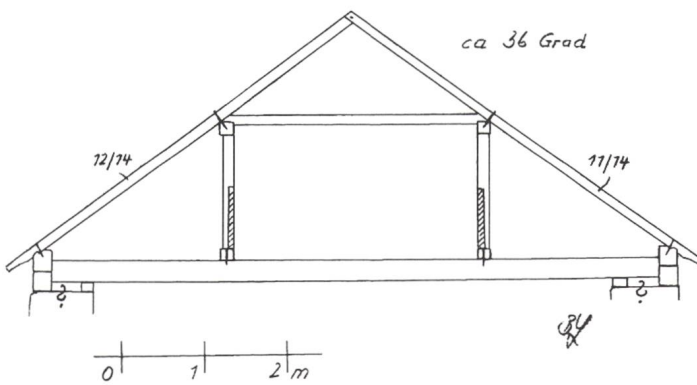
Abb. 5: Rekonstruktion des um 1147 (d) aufgeschlagenen Dachwerks.

und mehrheitlich in nahezu ursprünglicher Länge erhalten sind, ermöglicht die Analyse der zimmerungstechnischen Befunde eine weitgehende Rekonstruktion der damals abgebundenen Dachkonstruktion (Abb. 5). So erlauben die Ausnehmungen an den unteren Sparrenenden die Rekonstruktion des Sparrenfusspunktes beziehungsweise dessen konstruktive Verbindung mit einer ehemaligen Sparrenschwelle, über deren Gestaltung ein wiederverwendetes Holz mit korrespondierender Ausnehmung im angrenzenden Chordach Auskunft gibt (Abb. 6). Ein schräg durch den Sparren in die Schwelle eingeschlagener Holznagel sicherte diese Verbindung. Am Firstpunkt mit dem Gegensparren verblattet, lässt sich in Abhängigkeit zur Breite des Kirchenbaus eine Dachneigung von knapp 36 Grad ermitteln. Das alte Dach war somit erkennbar flacher als das heutige Dach, dessen Neigung knapp 40 Grad beträgt. Anhand der aufgenommenen Spuren an den Sparrenoberseiten ist für die ursprüngliche Dachhaut ein Lattenabstand von circa 20 Zentimetern, mit aufgenagelter Schindeldeckung anzunehmen, wobei die unzähligen bis zu 1,5 Zentimeter dicken Holznägel aus Eichenästchen deren mehrfache Erneuerung andeuten.

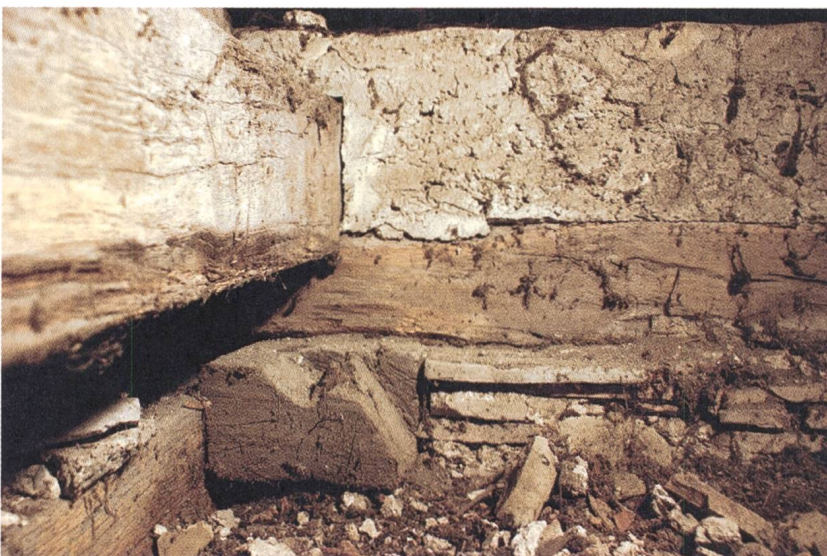
Abb. 6: Rest einer wiederverwendeten Sparrenschwelle mit Ausnahme für die Sparrenverbindung und Nagelrest.

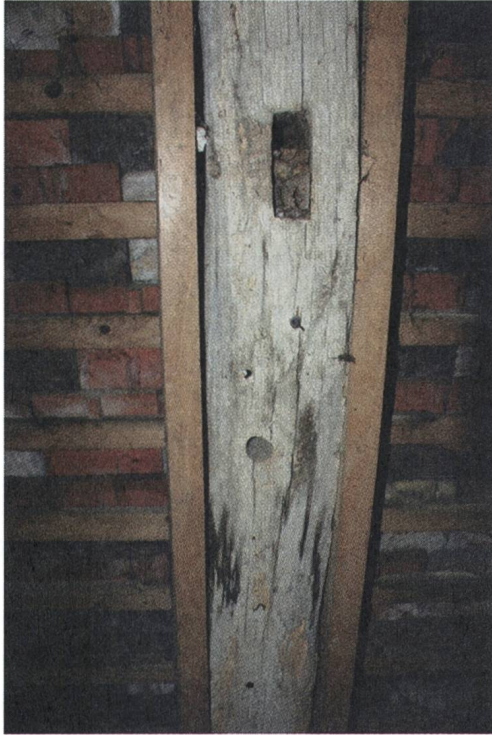
*Abb. 7: Zapfenloch mit vernageltem Zapfenrest und benachbartes Holznagelloch.*

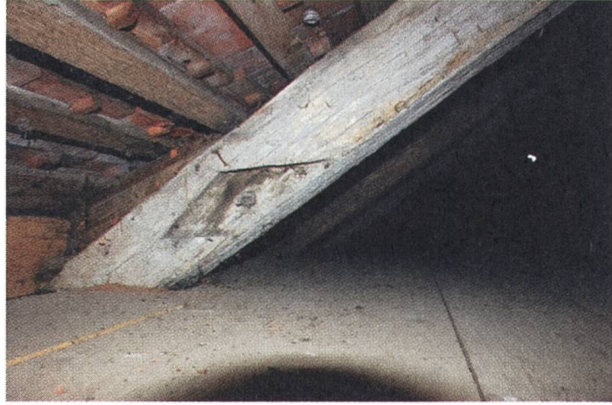
*Abb. 8: Flach ansteigende Blattsasse.*

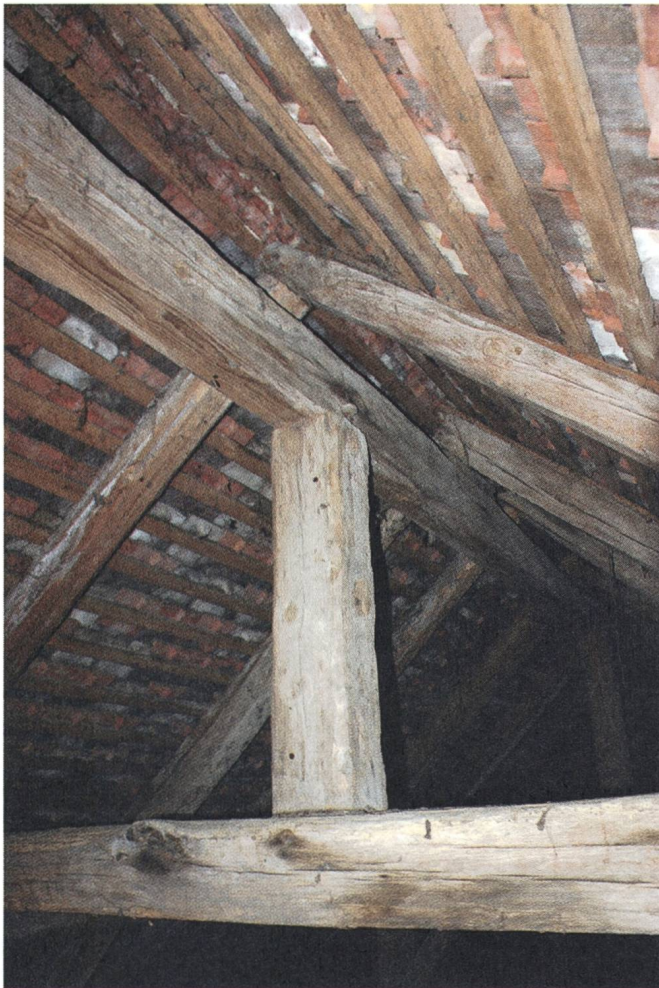
*Abb. 9: Zu kurzer Stuhlständer im heutigen Dachspitz.*
