### Ein Tagebruch beim Bau des Dettenbergtunnels und seine Bewältigung.

(Mitgetheilt von Sectionsingenieur Rampacher.)

Der Dettenbergtunnel (Schweiz. Nordostbahn, Linie Winterthur-Coblenz), welcher in einer Länge von 1800  $m$  dicht bei dem Städtchen Bülach die Wasserscheide zwischen Töss und Glatt durchbricht, liegt mit etwa 1500  $m$  seiner Ausdehnung in der Meeresmolasse, während auf 300  $m$  das Tunnelprofil ganz oder theilweise in Gletscherschutt fällt, welcher auf der Westseite des Berges in einer Einsenkung der Molasse abgelagert ist.

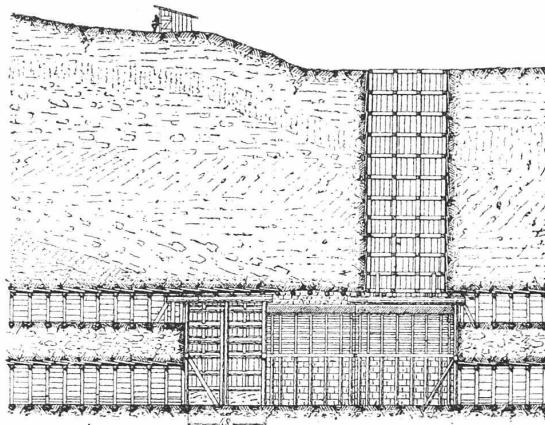
Fig. 1

Die Zimmerung wurde nach englischem Tunnelbausystem durchgeführt, mit der Modification, dass ein Theil der Kronbalken in der Mitte noch durch Stempel unterstützt wurde. Der Einbau ist durch Fig. 1—3 dargestellt. Hier mag noch eingeschaltet werden, dass in dem einspurigen Tunnel der Raum für die Stellung dieser Mittelstütze auf der Sohle des Ausbruchs sehr beschränkt ist, weil der Kern, welcher zwischen den beiden Fundamentgruben der Widerlager stehen bleibt, an Breite kaum mehr beträgt, als der Stollen.

Am 1. Dezember 1874 wurde mit der Ausweitung des in Frage stehenden dritten Tunnelstücks begonnen und am 15. Dezember Abends war dasselbe soweit fertig geworden, dass nur noch die Fundamentgrube des einen Widerlagers zu vollenden war. Am 16. früh sollte mit der Mauerung begonnen werden, nachdem in der Nacht die erwähnte Baugrube vollends aufgehoben war. Der Ausbruch war für ein Mauerstück von 4,8  $m$  Länge angelegt (s. Skizze des Tunnels Fig. 1.) Sechs von den zehn verwendeten Kronbalken waren in der Mitte durch

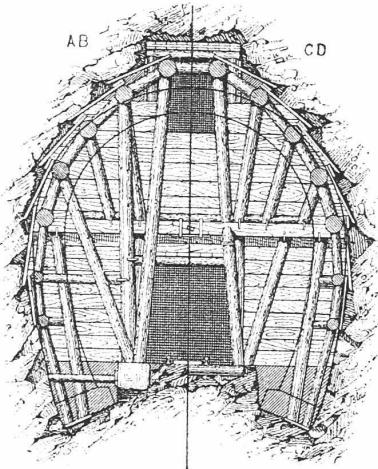
Stempel unterstützt, die ihrerseits auf Quadern ruhten. Sämtliche Hölzer waren neu, die Kronbalken 40  $cm$  stark und darüber, die Stempel von 30  $cm$  Durchmesser (s. Einbau Fig. 2 u. 3). Das Material des Ausbruchs bestand in Kies und grossen Findlingen, nach unten mit Lehm stark vermengt und so fest anstehend, dass in dem untern Theil des Widerlagers die Verpfahlung überflüssig wurde und die Ausgrabung der Fundamente schwierig war.

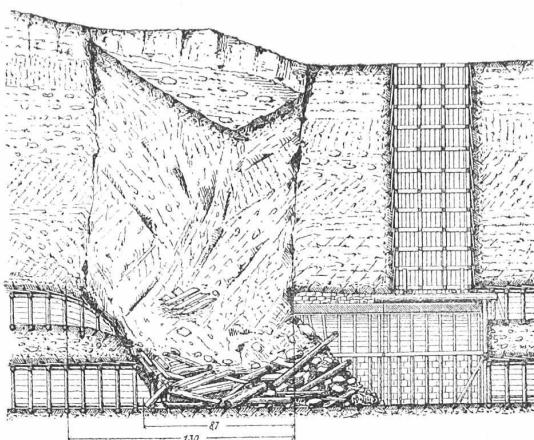
Die Skizze Fig. 4 zeigt den Tunnel nach der Catastrophe. Der Bruch reichte nach oben bis zum Tage und hatte weit

in die gemauerte Strecke hinein Schutt und Holztrümmer geworfen. Das Gewölbe hatte keine Beschädigung erlitten und die weitere Ausdehnung des Bruches gegen Westen verhindert. Der geringe Umfang des Trichters auf der Oberfläche des Berges zeigte, dass der Bruch mit nahezu senkrechter Begrenzungsfäche erfolgt war, so gross war aber die Heftigkeit gewesen, dass die Trümmer eines kleinen hölzernen Schuppens, der auf dem Berg über dem Tunnel gestanden, beim

Neuausbruch des eingestürzten Stückes in der Tunnelfirst vorgefunden wurden, ja es war die hintere Brustschwelle gegen acht Meter nach vorn geschleudert worden. Sie wurde unter dem Schutt im fertig gemauerten Theil des Tunnels ausgegraben und zwar in solcher Lage, dass der Stoss der beiden Hälften gegen die Tunnelmündung sah, die Enden der Brustschwelle nach hinten gerichtet waren. Nach Wiederöffnung des Stollens fand sich, dass am hintern Ende der Verschüttung vom Sohlenstollen drei Gesperre zertrümmert worden waren, es war sonst auf 8,7<sup>my</sup> Länge der Stollen neu herzustellen und außerdem der Schuttkegel im gemauerten Theil abzutragen. Der Firststollen war auf 11<sup>my</sup> Länge etwa zerstört und außerdem waren mehrere Gesperre mit ihren Schwellen in den dort theilweise lehmigen Boden zwischen Sohlen- und Firststollen eingespiest, so dass dieser Stollen auf 13<sup>my</sup> Länge neu hergestellt werden musste (siehe Skizze Fig. 4).
