Die Brücke über den Tay bei Dundee.

Brücke über den Tay bei Dundee.

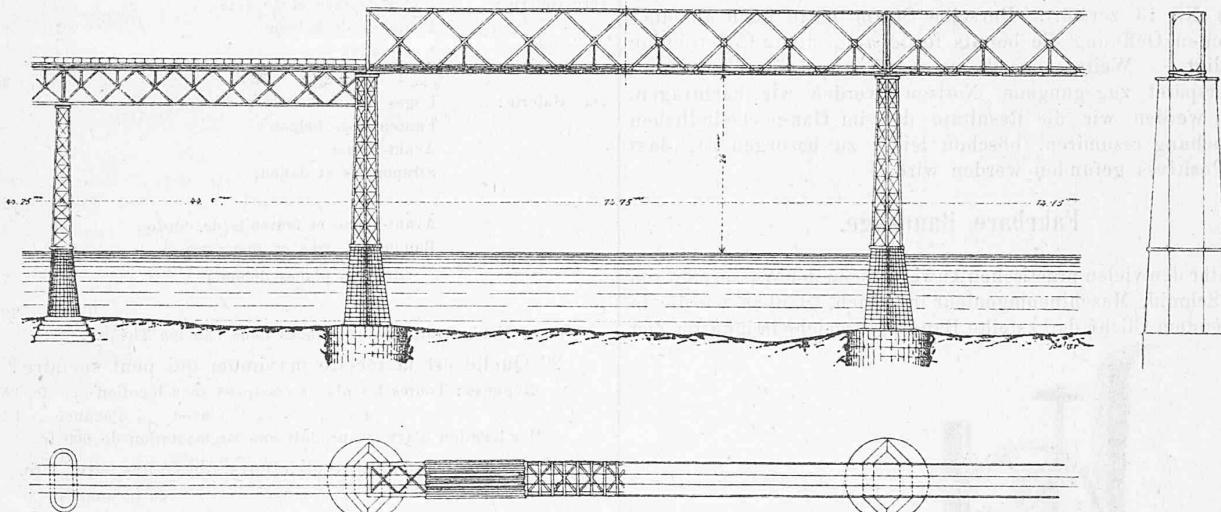
Schematische Skizze der Fachwerkconstruction. — Maßstab 1 : 1000

Eingestürzt sind die 13 grossen Oeffnungen à 69,9 m. und 74,7 m. Spannweite.

aufrechte Stützen, der untere, resp. der obere Streckbaum sind am Kreuzungspunkt der Streben aufgehängt, resp. gestützt. Die Höhe des Fachwerkes ist $\frac{1}{8}$ der Spannweite. Der obere und untere Streckbaum haben kastenförmigen Querschnitt, die Streben sind aus I-Eisen und die Zugbänder flach.

Die Träger sind jeweilen, auf 4, 5, 4 Oeffnungen continuirlich, auf Rollenlager auf die Pfeiler aufgesetzt.

zehn grössten Oeffnungen der Brücke mit dem Zuge verschwunden waren und zwar sind die Pfeiler bis zum Mauerwerk zerstört, nur an zwei Stellen finden sich noch 7—8' hohe Stücke der eisernen Röhren vor.

Die späteren Untersuchungen haben herausgestellt, dass der Zug in der fünften der eingestürzten Oeffnungen der Brücke noch von dem Gitterwerk umschlossen liegt, dass also über den Zug hinaus noch 8 Oeffnungen eingebrochen sind. Bis jetzt konnte jedoch die Lage der eingestürzten Brückenträger nicht so genau bestimmt werden, dass sich aus derselben irgendwelche Schlüsse ziehen lassen.

2) Dass die Brückenträger in horizontaler Richtung nicht gehörig verbunden waren und dem seitlichen Drucke nicht widerstehen konnten.

4) Dass die Träger durch den Winddruck umgekippt seien.
