**Zeitschrift:** Die Eisenbahn = Le chemin de fer  
**Herausgeber:** A. Waldner  
**Band:** 12/13 (1880)  
**Heft:** 25

**Artikel:** Mr. Law's Rapport über die Tay-Brücke  
**Autor:** [s.n.]  
**DOI:** <https://doi.org/10.5169/seals-8569>

### Mr. Law's Rapport über die Tay-Brücke.

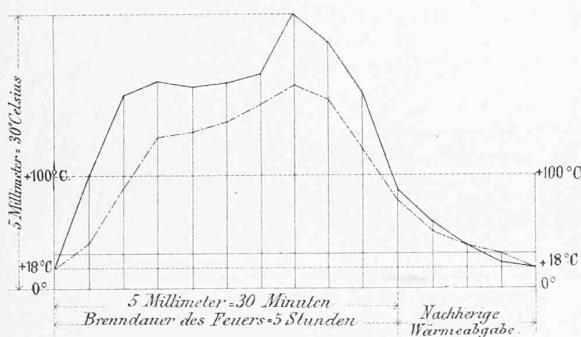
Fig. 1.

Aus dem Diagramm, Fig. 1, ist nun zu entnehmen, dass bei einer mittlern äussern Temperatur von +18° C. stündlich 1,4 kg Coaks verbrannt wurden. Die Geschwindigkeit der die Leitungscanäle verlassenden, auf 106° C. beheizten Luft betrug 1,7 m und da die Summe der Querschnitte beider Leitungsröhren = 0,0354 m<sup>2</sup> ist, so berechnet sich das beheizte Luftquantum auf 216 m<sup>3</sup> pro Stunde.

zu Fig. 1	— — — Wärmelinie am Leitkanal	Mittlere Temperatur = 106 °C.
	— — — Wärmelinie am Kamin	Mittlere Temperatur = 150 °C. Geschwindigkeit = 1,7 m/p. Sec.
zu Fig. 2	— — — Wärmelinie am Leitkanal	Mittlere Temperatur = 106 °C. Geschwindigkeit = 1,7 m/p. Sec.
	— — — Wärmelinie am Kamin	Mittlere Temperatur = 86 °C. Geschwindigkeit = 1,2 m/p. Sec.
zu Fig. 3	— — — Wärmelinie am Leitkanal	Mittlere Temperatur = 110 °C. Geschwindigkeit = 1,8 m/p. Sec.
	— — — Wärmelinie am Kamin	Mittlere Temperatur = 85 °C. Geschwindigkeit = 1,2 m/p. Sec.

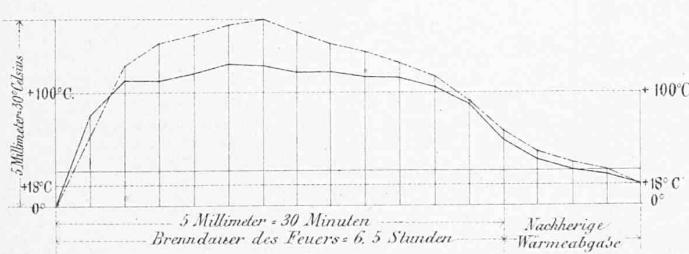
Fig. 2.

Eine wesentliche Verbesserung des Heizapparates wurde durch die Construction des auf beil. Tafel, Fig. f, im Schnitte abgebildeten Rauchrohres erzielt. Die Beobachtungen sind bei einem im September v. J. stattgehabten Versuche mit dem neuen Rauchrohr auf beifol. Tafel, Fig. 2, graphisch dargestellt. Der bessern Uebersicht wegen sollen die Ergebnisse unter die entsprechenden Werthe des Diagrammes, Fig. 1, gesetzt werden.

Hieraus ergibt sich nun, dass die Geschwindigkeit der abziehenden Rauchgase geringer ist und aus diesem Umstande folgt die bedeutend niedrigere Temperatur derselben, sowie die 1½ Stunden längere Brennzeit bei gleichem Brennmaterialverbrauch.

Die Benützung des neuen Rauchrohres empfiehlt sich deshalb ohne weitere Anpreisung, können doch täglich bei Benützung desselben 30% Coaks gespart werden! Ein weiterer nicht zu unterschätzender Vortheil dieses Rauchrohres ist die langsame Verbrennung der Coaks, wodurch die gleichmässige Erwärmung der Wagenräume wesentlich erleichtert wird.

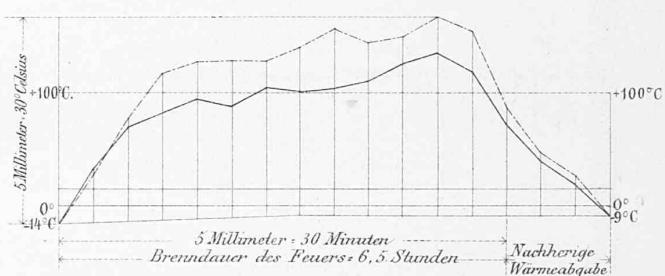
Fig. 3.

Das erwähnte Diagramm (Fig. 3) wurde ebenfalls mit Benützung des neuen Rauchrohres im Februar 1. J. bei -14° C. genommen, dabei will ich nicht unerwähnt lassen, dass bei diesem Heizversuche das Feuer anfangs einiger grösserer Stücke Holz wegen, die mit Coaks bedeckt waren, nicht recht brennen wollte. Im Uebrigen hatte der Versuch einen ganz normalen Verlauf.

Die Geschwindigkeit der den Leitungscanälen entströmenden warmen Luft betrug dies Mal im Mittel 1,8 m. Die Summe der Querschnitte beider Canäle war 0,0354 m<sup>2</sup>; die in einer Stunde erwärmte Luftmenge ist deshalb = 230 m<sup>3</sup>. Da jedoch diese Luft bei einer mittleren Aussentemperatur von -12° C. auf 110° erwärmt werden, so war das Luftquantum vor der Erwärmung = 127 m<sup>3</sup>. Die Wärme, welche die im Innern der Wagen angebrachten Rauchröhren aussstrahlen und die ebenfalls zur Beheizung benützt wird, würde zur Erwärmung von 19 m<sup>3</sup> Luft auf 110° genügen. Man hat demnach 127 + 19 = 146 m<sup>3</sup>, welche, um auf 110° C. erwärmt werden zu können, 122 · 0,25 · 146 = 4 453 Calorien erfordern. Der Nutzeffekt dieses verbesserten Heizapparates beträgt demnach 68%.
