Zeitschrift: Die Eisenbahn = Le chemin de fer
Herausgeber: A. Waldner
Band: 12/13 (1880)
Heft: 3

Artikel: Die Brücke über den Tay bei Dundee
Autor: [s.n.]
DOI: <https://doi.org/10.5169/seals-8504>

Die Brücke über den Tay bei Dundee.

Der Eisenbahnunfall im Vonwil bei St. Gallen

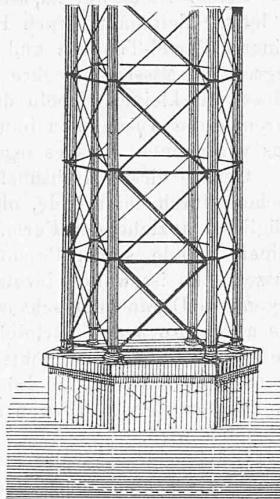
Wie gesagt, sind über diese Pfeiler nie Details oder Beschreibungen veröffentlicht worden, weder in technischen Schriften noch vor der *Institution of Civil Engineers*. Auch sind keine Belege über die Qualität des verwendeten Eisen und die Art der Verbindung der einzelnen Säulen vorhanden. Nach dem ursprünglichen Projecte sollten sämtliche Pfeiler aus je zwei eisernen Röhren mit Ziegelmauerwerk oder Beton ausgefüllt und untereinander durch eine meterstarke Quermauer verbunden, erstellt werden. Sobald aber der Baugrund schlechter wurde und mit der Fundirung nicht mehr, wie dieses bei den am Lande zunächstliegenden Pfeilern der Fall war, der Felsen erreicht werden konnte, wurde von dem Project abgegangen und zur Fundirung je ein grosser Caisson verwendet, andererseits aber die massiven gemauerten Pfeiler durch möglichst leichte eiserne (und zwar gusseiserne) ersetzt. Nach der in letzter

Nummer gebrachten Skizze lässt sich vermuthen, dass jede einzelne der 6 Säulen aus ungefähr 10 Stücken bestanden habe. Hiebei scheint man wenig oder keine Rücksicht auf folgende Umstände, welche die Stabilität der Brücke vermindern mussten, genommen zu haben: Erstens auf das geringere Gewicht der Pfeiler, zweitens auf das vermehrte Gewicht der Trägerconstruction, welches durch die Vergrösserung der Spannweiten von ursprünglich 60 auf 74,75 m. bedingt wurde, wodurch der Schwerpunkt der ganzen Construction bedenklich hoch über die schmale Basis verlegt wurde. Die geringe Widerstandsfähigkeit dieser Gusseisenpfeiler gegen jede andere Inanspruchnahme als die Vertical-Belastung wird drastisch illustriert durch den Ausspruch eines der Taucher, welche von der Untersuchungsbehörde benutzt werden, den Thatbestand aufzunehmen. Dieser Mann beantwortete die Frage „wie er das Eisenwerk der Pfeiler gefunden habe?“ mit der Erklärung: „Ich fand die Säulen alle zertrümert auf einem Haufen liegen, gerade als ob ein Stoss Ziegel eingestürzt wäre.“ Was die Taucher sonst über den Zustand der Träger aussagten, ist erstens sehr widersprechend, indem ein einziger derselben 40 Yards südlich vom vierten Pfeiler einen Bruch in den oberen Streckbäumen des Fachwerkes gefunden haben will, der 2½' weit klappte. Alle übrigen können in dieser Richtung über nichts berichten, da ihr einziges Augenmerk auf das Auffinden der Waggons und der Leichen der Verunglückten gerichtet und zudem das bei 7 m. tiefe, sehr schmutzige

Wasser und die Strömung ihre Beobachtungen sehr erschwerten. Die Untersuchungscommission hat die Localaufnahme beendigt; es muss nun abgewartet werden, ob das weitere Verfahren Pläne zu Tage fördern wird, an Hand deren eine genaue nachträgliche Rechnung gemacht werden kann. Es scheint höchst wahrscheinlich, dass die Trägerconstruction, ohne im Wesentlichen in ihrer Verbindung mit den Pfeilern alterirt worden zu sein, mit diesen gleichzeitig fiel; dass also die Pfeiler, deren jeder ohne durchgehende Zugbänder verstift zu sein, in 10 getrennte Etagen zerfiel, in der Verbindung der unteren Stösse gelockert und dann an ihrem Fuss abgebrochen wurden. Dieses erklärt auch, warum sämtliche Pfeiler der hohen Construction gleichzeitig und vollständig verschwunden sind, ohne das bis auf 1,5 m. über Wasser reichende Mauerwerk wesentlich beschädigt zu haben, ja sogar ohne die Quaderdeckplatten mitzureissen, auf welchen die gusseisernen Säulen direct aufgesetzt waren.

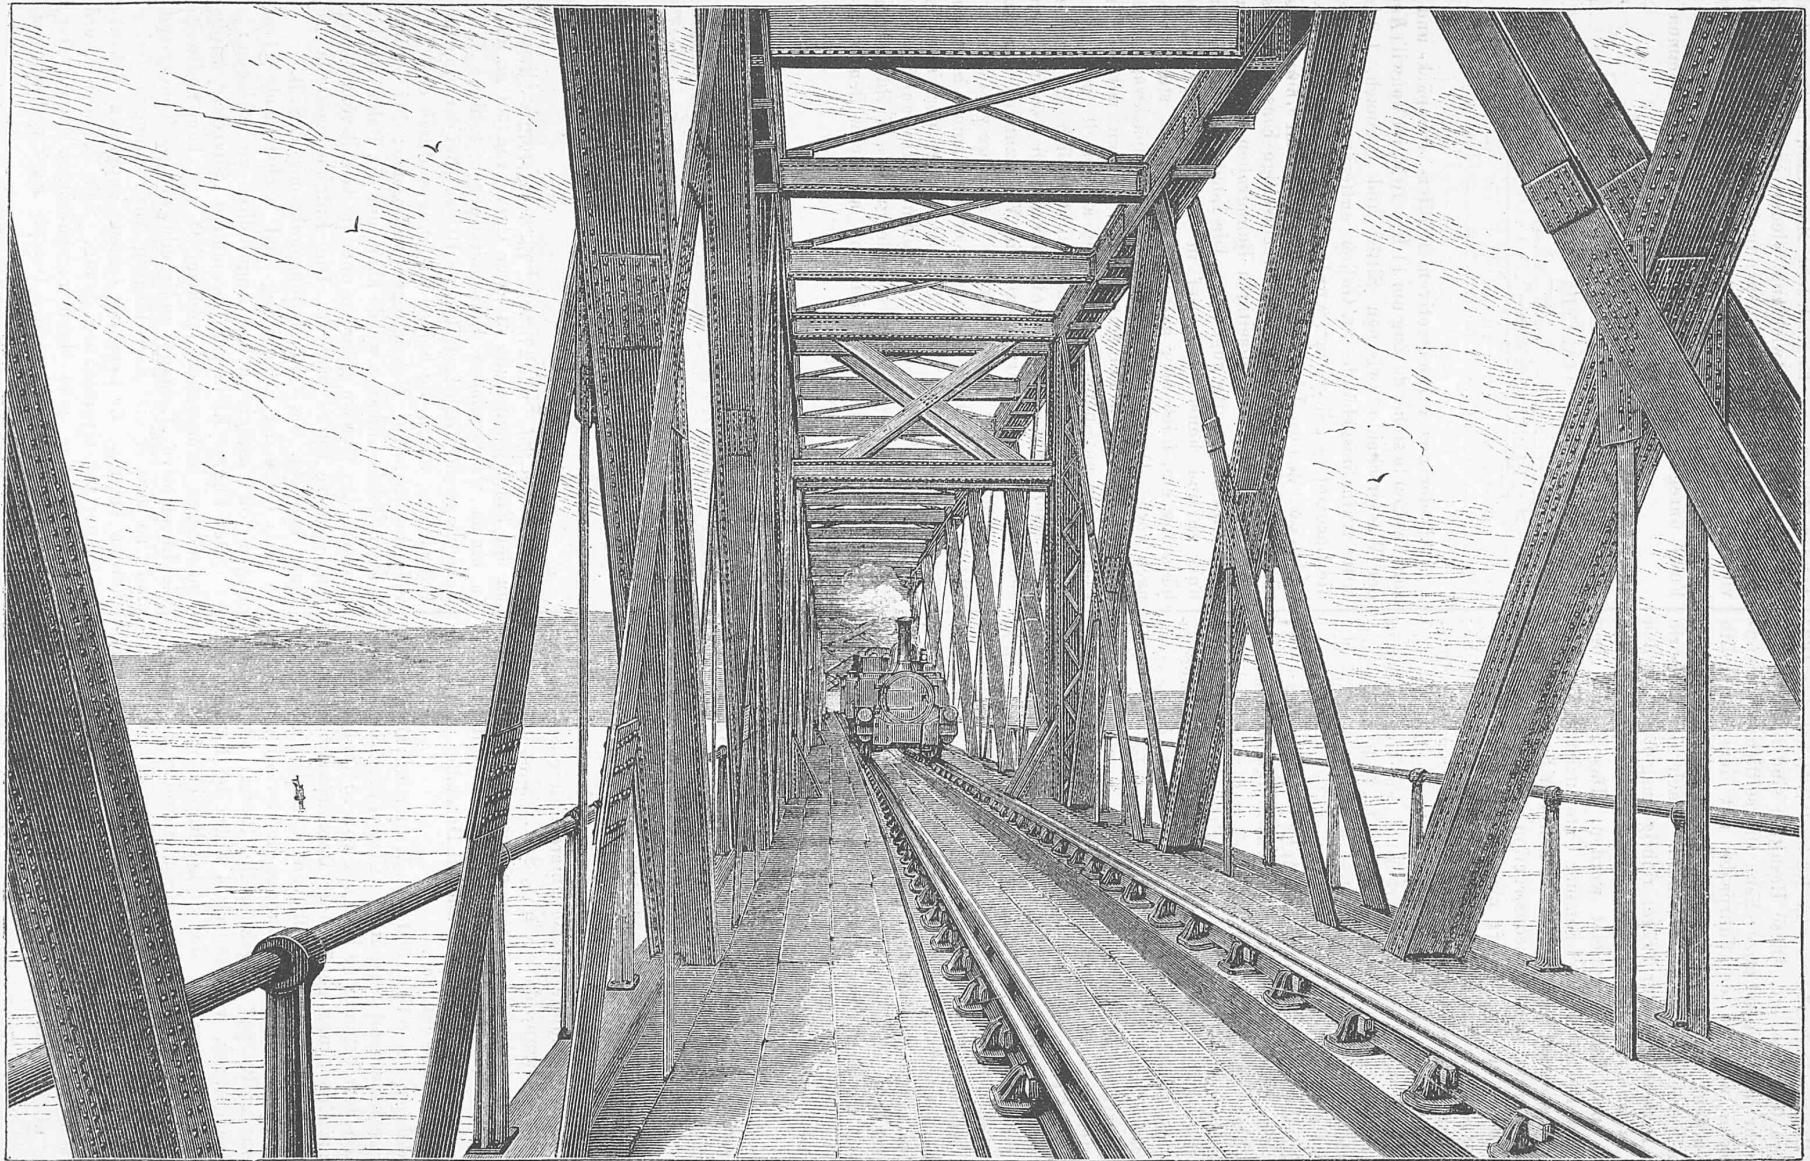
Brücke über den Tay bei Dundee.

Wir tragen versprochenermassen einige Angaben nach, welche uns nachträglich über dieses zu trauriger Berühmtheit gelangte Bauwerk zugekommen sind. Die nebenstehend abgedruckte Abbildung zeigt in perspectivischer Ansicht das Fachwerk der grossen eingefallenen Träger. Wir glauben damit die mangelnden genauen Zeichnungen theilweise zu ersetzen, um so eher, als das einem englischen Blatte entnommene Bild, augenscheinlich von einer nach der Natur aufgenommenen Photographie, copirt ist. Zur Aufklärung über Construction der Pfeiler der 13 grossen Oeffnungen mag beifolgende Skizze dienen.

Nach den bereits mitgetheilten Beobachtungen des Professor Dr. R. Grant in Glasgow betrug der Winddruck zur Zeit des Unfalls bis 210 kg. pro Quadratmeter. Sucht man sich Rechenschaft zu geben über die diesbezügliche Inanspruchnahme der Brücke, so ist es vor Alem erforderlich, die dem Winde dargebotene Oberfläche zu kennen. Nach englischen Quellen wäre diese für eine Wand der grossen Oeffnungen ungefähr 75 qm., die Ansichtsfläche der einzelnen Pfeiler betrug ungefähr ebensoviel. Hiezu wäre für die dem Winde abgekehrte Trägerwand und die Constructionsteile der Pfeiler zum Mindesten die Hälfte dieser Fläche zuzuschlagen, so dass für ein Feld der Brücke und einen Pfeiler sich ein Druck ergäbe von $3 \times 75 \times 210 \text{ kg.} = 47 \text{ t.}$, welcher, auf die Basis der eisernen Pfeilerconstruction bezogen, an einem Hebelarm von mindestens 27 m. wirkte. Diesem auf das Umstürzen hinwirkenden Momenten von $27 \text{ m.} \times 47 \text{ t.}$ oder 1269 mt. steht das durch das Gewicht der Brücke repräsentirte Stabilitätsmoment entgegen, welches sich approximativ ergibt, mit 193 t. für Fachwerkconstruction einer grossen Oeffnung, und (nach englischer Schätzung) nur 50 t. für einen eisernen Pfeiler, zusammen ein Gewicht von rund 243 t. und einem Hebelarm von, auf die eine Unterkante der Eisencorneration des Pfeilers bezogen, $\frac{10}{2} = 5 \text{ m.}$, daher ein Stabilitätsmoment von $243 \times 5 = 1215 \text{ mt.}$ Es wäre nach diesen Zahlen ein Ueberschuss des Winddruckmomentes von 54 mt., welcher von etwa vorhandenen verticalen Zugbändern der Pfeiler und der Verankerungsbolzen hätte aufgenommen werden müssen und von denselben auch hätte ausgehalten werden können, wenn sie entsprechend angeordnet gewesen wären. Es wäre also nicht eigentlich ein Umkippen der ganzen Construction um die vordern Pfeilerkanten anzunehmen, sondern, wie gesagt, eher ein Zerknicken der eisernen Pfeiler in ihren untern Theilen. Für diese Ansicht spricht auch der Umstand, dass der Schwerpunkt der gesamten Brückeconstruction (da man Pfeiler und Fachwerk in Beziehung auf den Widerstand gegen den Sturm als ein Ganzes annehmen kann) sich ungefähr 27 m. über der Basis befand und daher seitlich oscillirende Bewegungen der Gitterträger auf die untern Pfeileretagen höchst nachtheilig einwirken mussten und deren Verband allmälig lockerten, so dass ein heftiger Anprall des Sturmes das Zerstörungswerk dann vollbringen konnte, wobei dem gerade einfahrenden Zug allerdings auch noch ein gewisser Anteil an dem Schicksal der Brücke beizumessen sein dürfte.

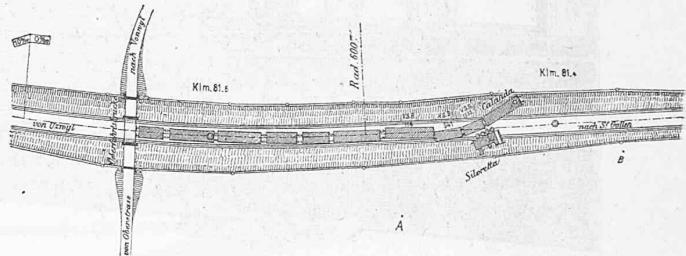
Als der aus 2 Locomotiven, 2 Güter-, 1 Gepäck- und 6 Personenwagen bestehende Zug um 11 Uhr 10 M. im Vonwil (Km. 81,5) der Wasserscheide zwischen Sitter und Steinach, 1,2 km. von Mitte Aufnahmestelle St. Gallen entfernt, ankam, entgleiste die Locomotive „Silvretta“, wurde vollständig um ihre senkrechte und halb um ihre Längsachse gedreht, so dass sie, das Kamin rückwärts gerichtet und in die rechtsseitige Einschnittsböschung eingebettet, in den rechtsseitigen Bahngraben zu liegen kam, die Räder der Bahnmitte zugekehrt. Die Locomotive „Calanda“ glitt links ab und bohrte sich tief in die linkseitige Einschnittsböschung ein, blieb aber aufrecht stehen, mit starker Neigung nach vorn. Der Güterwagen 1233, der Gepäckwagen 941 und der Personenwagen 114 stauten sich, stiegen mit Puffern und Plattformen aufeinander und wurden an Gestell und Kasten stark beschädigt. Die vordere Wand, hauptsächlich die rechte Ecke des Personenwagens 114 wurde durch den Gepäckwagen eingedrückt, wodurch vorwiegend die Verletzungen der auf der ersten und zweiten Bank sitzenden Passagiere veranlasst wurden. Die rückwärts stehenden Wagen erlitten keine besondern Beschädigungen. Ueber die gegenseitige Lage der Fahrzeuge gibt die beigefügte Ansicht die beste Auskunft. Das aus Stahlschienen bestehende Geleise zeigt verschiedengradige Verbiegungen und drei Schienenbrüche. Beschädigung an Schwellen und Bahnkörper auffallend gering.

Wie aus der Situationszeichnung hervorgeht, liegt die Bahn an der Entgleisungsstelle in einer Curve von 600 m. Radius und in einem wasserreichen Einschnitt durch torfigen Boden, im Scheitel zweier Gegengefälle von 10 %. Bei der ursprünglichen Bahnanlage waren die beiden Steigungen durch eine kurze Gerade mit schroffen Uebergängen verbunden; bei Anlass eines späteren Geleiseumbaußes wurde aber, um die Bahn trockener zu machen, das Geleise gehoben und die Gefällsvermittlung durch eine sanftere Curve bewirkt. Die Entgleisungsstelle ist, beiläufig bemerkt, der Culminationspunkt der V. S. B.
