Artikel: Einsturz eines Betongewölbes beim Bau der griechischen Eisenbahn

Einsturz eines Betongewölbes beim Bau der griechischen Eisenbahnen.

Eingestürzte Betonbrücke auf der Theilstrecke Piräus-Korinth der griechischen Eisenbahnen.

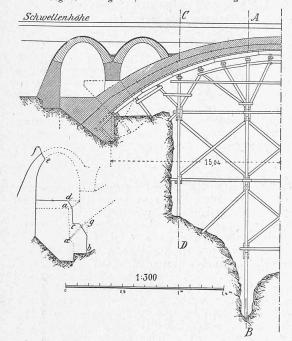
Fig. 1. Lehrgerüst, Ansicht und Widerlager.

Nach Vollendung des Lehrgerüstes, welches nach beistehender Zeichnung Fig. 1, 2 & 3 ausgeführt war, und dessen Mittelpartie mit ca. 80 Fässern Cement = 20 t belastet wurde, begann am 1. November die Betonirung unter der Leitung eines bewährten Cementirers und unter strenger Befolgung der auf die Betonage bezüglichen Vorschriften.

Es darf hier ein Vorfall. der bei der Bauausführung eintrat, nicht unerwähnt bleiben: Nachdem die Betonirung bereits ca. 4 m über Widerlager war, bewirkten schlechte Auflagerung und unexacte Zimmerarbeit der ersten 3 Pfostenreihen bei beiden Widerlagern den Riss aa (Fig. 1 & 4), der sich in senkrechter Richtung quer durch das Gewölbe zog, und an seinem oberen Ende, nachdem die Bewegung durch Verbesserung der Auflagerungen aufhörte, ca. 1 cm Oeffnung zeigte und nach unten auf o auslief.

Diese Risse wurden mit einem Cement sorgfältig ausgegossen, und es wurden überdies unter und über die Kämpfer Betonsätze $(a \, b \, g)$ zur Verstärkung angebracht nach Fig. 1 & 4, welche auch zeigt, wie sich beim Zusammenbruch der Betonbogen vom Widerlager ablöste (bcdef).

die Bindekraft des Ausgusscementes vernachlässigt und blos ein Reibungscoëfficient = 0,27 berücksichtigt wurde, 8 kg Druck pro cm² betrug, um allfälligen schädlichen Folgen dieses Vorfalles für die Standfestigkeit des Bauwerkes vorzubeugen.

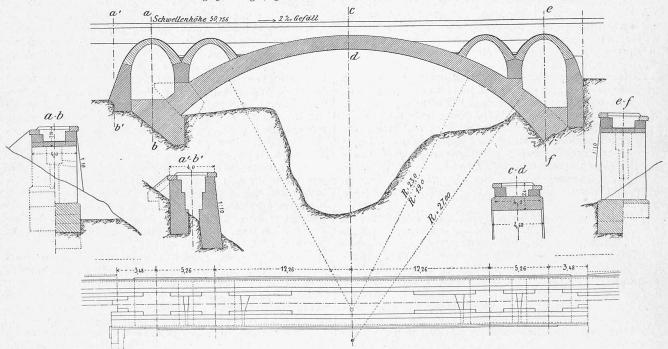
Fig. 5. Längs-, Querschnitte und Grundriss der Betonbrücke.

Das Bauwerk wurde nach dem durch nachfolgende Zeichnungen (vide S. 110) dargestellten Projecte ausgeführt.

Der Bogen, sammt seinen Fundamenten, sowie die Deckschichten auf Unterbau, resp. Schwellenhöhe, sind in Beton, das übrige Mauerwerk ist in Bruchstein hergestellt. Zu beiden Seiten des Hauptgewölbes wurden je zwei kleinere Gewölbe angebracht, theils zur Reduction der Mauerwerksmasse, theils auch aus aesthetischen Gründen, um die Brücke in Uebereinstimmung mit den anschliessenden Stützmauern zu bringen, die bis 13 m hoch sind und dieselben Sparbogen enthalten.

Die innere Leibungslinie und Dimensionirung wurden so bestimmt, dass die Drucklinie bei ungünstigster Belastung d. h. einseitiger Locomotivbelastung 1) in's innere Bogendrittel fiel 2) die maximale Kantenpressung 16 kg per cm2 nicht überstieg und 3) diese maximalen Kantenpressungen möglichst gleich gross waren. In der That betrug nach der graphostatischen Berechnung die maximale Kantenpressung für einseitige Belastung: 15,7 kg pro cm2, während die maximale Kantenpressung für Eigengewicht 15 kg pro cm² aufwies.

Das Widerlager links wurde, um geringeren Fundamentdruck zu erzielen, bedeutend stärker, als das rechts gehalten, weil links der Kalkfelsen gebräch, rechts jedoch compact und hart ist.
