**Artikel:** Einsturz eines Betongewölbes beim Bau der griechischen Eisenbahn  
**Autor:** [s.n.]  
**DOI:** <https://doi.org/10.5169/seals-12917>

## Einsturz eines Betongewölbes beim Bau der griechischen Eisenbahnen.

### Eingestürzte Betonbrücke auf der Theilstrecke Piräus-Korinth der griechischen Eisenbahnen.

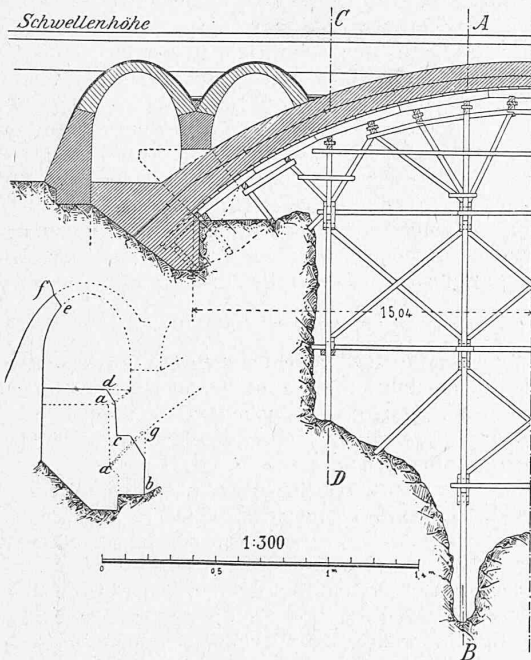
Fig. 1. Lehrgerüst, Ansicht und Widerlager.

Es darf hier ein Vorfall, der bei der Bauausführung eintrat, nicht unerwähnt bleiben: Nachdem die Betonirung bereits ca. 4 m über Widerlager war, bewirkten schlechte Auflagerung und unexacte Zimmerarbeit der ersten 3 Pfostenreihen bei beiden Widerlagern den Riss *aa* (Fig. 1 & 4), der sich in senkrechter Richtung quer durch das Gewölbe zog, und an seinem oberen Ende, nachdem die Bewegung durch Verbesserung der Auflagerungen aufhörte, ca. 1 cm Oeffnung zeigte und nach unten auf 0 auslief.

pfer Betonsätze (*abg*) zur Verstärkung angebracht nach Fig. 1 & 4, welche auch zeigt, wie sich beim Zusammenbruch der Betonbogen vom Widerlager ablöste (*bcdef*).

Diese Risse wurden mit einem Cement sorgfältig ausgegossen, und es wurden überdiess unter und über die Käm-

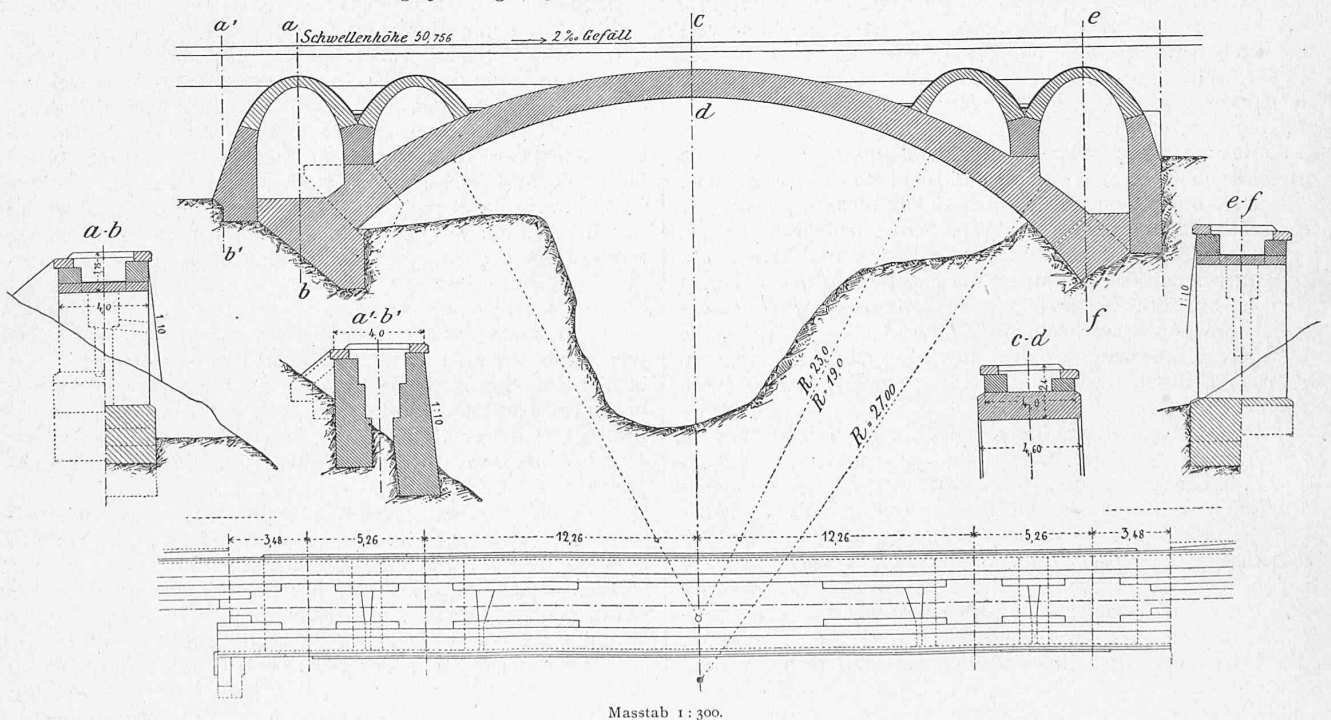
Fig. 5. Längs-, Querschnitte und Grundriss der Betonbrücke.

Das Bauwerk wurde nach dem durch nachfolgende Zeichnungen (vide S. 110) dargestellten Projecte ausgeführt.

Der Bogen, sammt seinen Fundamenten, sowie die Deckschichten auf Unterbau, resp. Schwellenhöhe, sind in Beton, das übrige Mauerwerk ist in Bruchstein hergestellt. Zu beiden Seiten des Hauptgewölbes wurden je zwei kleinere Gewölbe angebracht, theils zur Reduction der Mauerwerksmasse, theils auch aus aesthetischen Gründen, um die Brücke in Uebereinstimmung mit den anschliessenden Stützmauern zu bringen, die bis 13 m hoch sind und dieselben Spargbogen enthalten.

Die innere Leibungslinie und Dimensionirung wurden so bestimmt, dass die Drucklinie bei ungünstigster Belastung d. h. einseitiger Locomotivbelastung 1) in's innere Bogen-drittel fiel 2) die maximale Kantenpressung 16 kg per cm<sup>2</sup> nicht überstieg und 3) diese maximalen Kantenpressungen möglichst gleich gross waren. In der That betrug nach der graphostatischen Berechnung die maximale Kantenpressung für einseitige Belastung: 15,7 kg pro cm<sup>2</sup>, während die maximale Kantenpressung für Eigengewicht 15 kg pro cm<sup>2</sup> aufwies.
