Zeitschrift:	Schweizerische Bauzeitung
Herausgeber:	Verlags-AG der akademischen technischen Vereine
Band:	7/8 (1886)
Heft:	6
Artikel:	Zerreissen eines aus Portlandcement-Stampfbeton hergestelltem Gasbehälterbassins
Autor:	Kern, Gaston
DOI:	https://doi.org/10.5169/seals-13662

Zerreissen eines aus Portlandcement-Stampfbeton hergestellten Gasbehälterbassins.

Gaston Kern, Ingenieur.

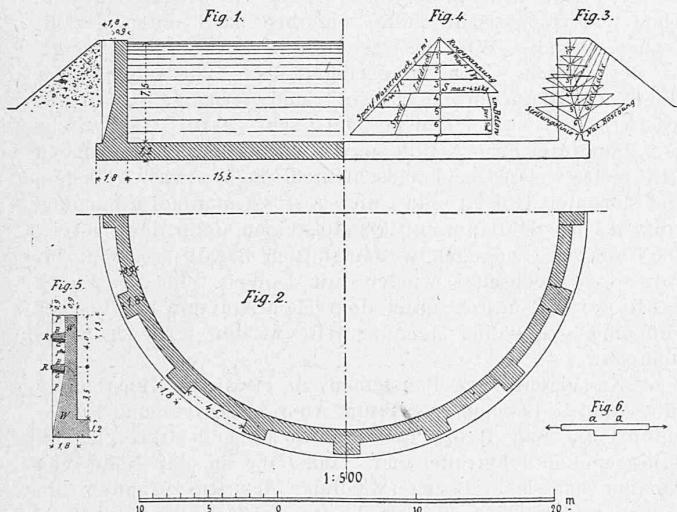
Die vorstehende Zeichnung stellt das Bassin in Grundriss und Querschnitt dar, so wie es vom Unternehmer projectirt und ausgeführt wurde. Die Wandstärke beträgt an der Krone 90 cm und an der Basis $1,80$. Auf den 14 Verstärkungspfeilern steht je eine 54 q schwere Leitwerksäule, die den Gasbehälter von 5000 m^3 im Gleichgewicht hält. Diese Säulen sind, wie üblich, auf den Pfeilern stark verankert und oben durch Fachwerke im Kreise mit einander verbunden.

Eine sofortige Untersuchung liess auf der Südseite, da, wo einer der Verstärkungspfeiler mit dem Normalprofil zusammenstösst, einen an der Krone 12 mm breiten Riss erkennen, der, wie sich bei der Reparatur zeigte, bis zum Boden senkrecht herabging.

Am 6. April untersuchte ich das Bassin und constatirte, dass der Riss an der Krone noch 2 mm Oeffnung hatte und dass an allen andern Stossflächen von Pfeiler mit Normalprofil Haarrisse sichtbar waren, die sich zum Theil bis tief hinunter in das Bassin verfolgen liessen.

Alle diese Risse convergirten von den Pfeilerecken nach dem Centrum des Bassins, durchschnitten also quer die Wand. (Siehe Figur 2, wo rechts einige dieser Risse eingezeichnet sind.) Am 28. April hörte das Ausströmen des Wassers ganz auf, nachdem es im Innern des Bassins $3,50\text{ m}$ gefallen war. Der Riss hatte sich innerhalb dieser Zeit auf 1 mm reducirt. Bald darauf wurde der Erdkegel des Bassins ringsum auf 4 m Tiefe abgetragen, so dass man nun auch mit dem Pickel das Material auf seine Festigkeit untersuchen konnte.

Die zugezogenen Experten constatirten, dass die Wandstärken des Bassins zu klein gewählt waren und dass das angewandte Material an und für sich schlecht und außerdem noch schlecht zubereitet worden war.

Im vorliegenden Falle dürfen wir annehmen, dass der Beton schlecht war, ferner dass kein Grund vorlag, das Profil in der Mitte zu brechen und den Anzug erst 4 m unterhalb der Krone beginnen zu lassen. Hätte man das von den Ingenieuren der Gasfabrik projectirte gleichförmige Profil angenommen, so hätte die Zugspannung erst am Fusse der Wand ihr Maximum erreicht und hätte blos 3,64 kg pro cm² betragen.

In einer Tiefe von 4 m unterhalb der Bassinkrone, solle ein schmiedeiserner Ring oder Reif von $200/18$ nun um das Bassin gelegt werden und eben ein solcher $1,50\text{ m}$ unterhalb der Krone. Damit aber diese Ringe nicht blos auf die Verstärkungspfeiler drücken, solle denselben, zwischen je zwei Pfeilern, Betonlamellenauflager gegeben werden, die als Gewölbe construirt werden sollen, deren Widerlager die Verstärkungspfeiler bilden. In nebenstehender Zeichnung ist diese Disposition veranschaulicht. B B sind die Querschnitte durch das Gewölbe. D deutet die Wölbung an. Zum Dichten des Risses wurde vorgeschlagen, denselben im Innern durch eine Bleiplatte zu decken und aussen mit Cement möglichst zu verputzen. Alle diese Anordnungen wurden pünktlich ausgeführt.

An der Krone wurde der Riss auf circa 1 m Tiefe keilförmig ausgespitzt und sorgfältig mit bestem Stampfbeton ausgefüllt.

Zum Verdichten des Risses im Innern des Bassins wurde, nach dem Ausspitzen und Betoniren desselben, eine Bleiplatte dicht angeschraubt und zwar desshalb, weil eine solche Bleiplattendichtung mit sehr gutem Erfolg am gerissenen Beton-Bassin in Wiesbaden angewandt wurde.
