Reconstructions-Arbeiten im Gotthardtunnel während der Betriebsperiode in den Jahren 1882 bis 1885

Reconstructions-Arbeiten im Gotthardtunnel.
Von R. Bechtle, Oberingenieur der Gotthardtahn.

Reconstruction des Sohlengewölbes im Ring No. 465.

Neue Canalüberführung und Wasserabschlussmauer am oberen Ende des Ringes No. 475.

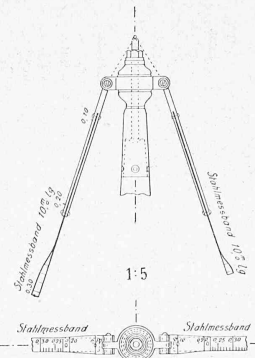
Fig. 7. **Ansicht.**

Apparat zur Aufnahme von Querprofilen in Tunneln ohne Zuhilfenahme von Gerüsten.

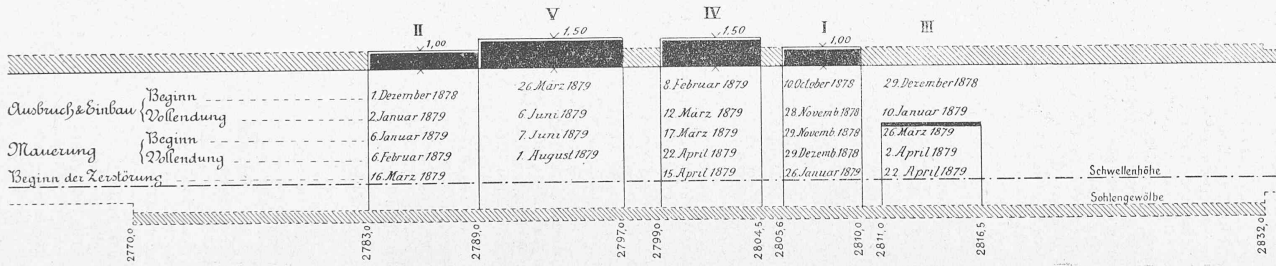
Fig. 1. **Erste Reconstruction.**
(Stand am 1. August 1879.)

Wie schon erwähnt, suchte die Unternehmung die wiederholte Zerstörung der im vorstehenden angeführten drei fertig gemauerten Ringe I, II, IV und des nur mit der Mauerung begonnenen Ringes III (Fig. 1) der angeblich ungenügend bemessenen Mauerstärke zuzuschreiben. Es ist aber im Gegentheil feststehend und jedem Fachmann einleuchtend, dass die Zerstörung durch die vielen groben Fehler, welche die Unternehmung sich zu Schulden kommen liess, bewirkt wurde. Dass die Mauerstärke im vorliegenden Falle nicht ausschlaggebend war, beweist eben die Zerstörung des vierten Ringes mit 1,5 m Gewölbstärke und die Beschädigung des fünften Ringes, ehe in demselben durch die von der Bauleitung getroffenen Anordnungen Ruhe eingetreten war. Trotz der Beschädigungen, welche dieser Ring durch ungeeigneten Vorgang erlitten hatte und trotzdem, dass derselbe bei seiner Reparatur auf stellenweise die halbe Mauerstärke reducirt wurde, hat er doch bis heute Stand gehalten, während die Ringe I bis IV zum zweiten Male reconstruirt werden mussten.*)
