Reconstructions-Arbeiten im Gotthardtunnel.

Von R. Bechtle, Oberingenieur der Gotthardbahn.

während der Betriebsperiode in den Jahren 1882 bis 1885.
(Hiezu die Zeichnungen auf Seite 95.)

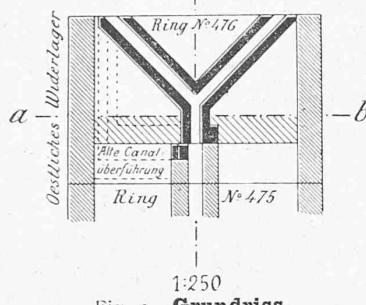
Fig. 2. Schnitt a-b.

Neue Canalüberführung und Wasserabschlussmauer am oberen Ende des Ringes No. 475.

Als Hauptursache der Zersetzung und Aufweichung des Gebirges musste offenbar der Wasserzutritt angesehen werden. Es ist schon im Eingang gesagt, dass die Unternehmung beim Ausbruch und bei der Mauerung der Druckpartie viel zu wenig Sorgfalt auf die Ableitung des am oberen Ende derselben auftretenden Gebirgwassers verwandte, noch mehr aber trug zur Zerstörung der Unterlage bei, dass in Folge mangelhafter Herstellung des Tunnelcanals, an dieser Stelle das Tunnelwasser auf und unter das Sohlengewölbe gelangen und die Aufweichung des Gebirges befördern konnte.

Diese Arbeit wurde zuerst durchgeführt, indem die Canalüberführung am oberen Ende der Druckpartie bei Ring No. 474, s. Fig. 2 und 3 vom östlichen Widerlager in die Mitte des Tunnels mit Sorgfalt neu ausgeführt und das Eindringen des Wassers unter die Druckpartie durch Herstellung eines Querschlages von genügender Tiefe aus Beton abgehalten wurde.

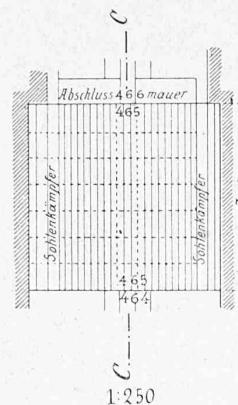
Fig. 5. Lageplan.

Reconstruction des Sohlengewölbes im Ring No. 465.

Beim Abbruch des Sohlengewölbes zeigte es sich, dass dasselbe zerdrückt und nicht ein einziger Stein unbeschädigt war, ferner dass das vom Wasser durchweichte Gebirge bis 2,5 m tief unter die Sohle reichte.

Der ganze durch Entfernen des zersetzen Gebirges entstandene Hohlraum wurde ausbetonirt und das Sohlengewölbemauerwerk aus, nach dem Fugenschnitte bearbeiteten, Quadern von Osogna-Gneis in Zonen von 1 m Länge hergestellt und mit der stehen gebliebenen Hälfte des alten Gewölbes möglichst sorgfältig provisorisch verspannt, nachdem unter die Widerlager grosse Kämpferstücke aus demselben Material eingezogen worden waren. Der Tunnelcanal wurde über dem Sohlengewölbe aus Mauerwerk in Cementmörtel vollständig wasserundurchlässig hergestellt.

Damit das Wasser, welches von der neuen Canalüberführung bei Ring No. 474 abgefassst wird, vollständig in den Canal des Ringes No. 465 abfließen und nicht auf die Fundamentsohle dieses Ringes gelangen könne, wurde am oberen Ende desselben eine 0,8 m starke, bis aufs un durchweichte Gebirge reichende Abschlussmauer in Cementmörtel erstellt und der beabsichtigte Zweck hiedurch vollständig erreicht. Siehe Fig. 4, 5, 6.

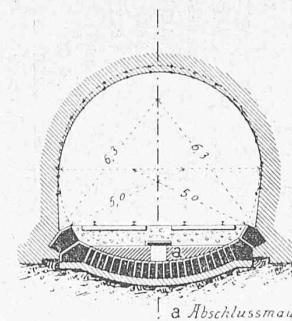
Fig. 4. Querschnitt.

— Ring 465 Profil 1 m vom Stoss. Aufn. v. 13. Sept. 1884.
— n 466 n 1 n n n n n

Bei der nun im Juni 1884 vorgenommenen genauen Untersuchung des grossen Plattensteinringes (V), wurde constatirt, dass das Sohlengewölbe sich von der über demselben angebrachten Betonschicht getrennt hatte und dass zwischen beiden ein Zwischenraum von ca. 1 cm vorhanden war, ferner dass durch ein im Sohlengewölbe erstelltes Bohrloch ein Eisenbohrer mit Leichtigkeit bis auf 1,4 m Tiefe hinabgestossen werden konnte. In den weiteren, im Sohlengewölbe angebrachten Bohrlöchern, stand das Wasser nahe bis an den oberen Rand und beim Einstossen von Bohrern quoll weisser feiner Schlamm aus den Löchern. Im Deckengewölbe zeigten sich mehrere durchgehende Verticalrisse und ein alter grosser Riss im östlichen Widerlager hatte sich erweitert.

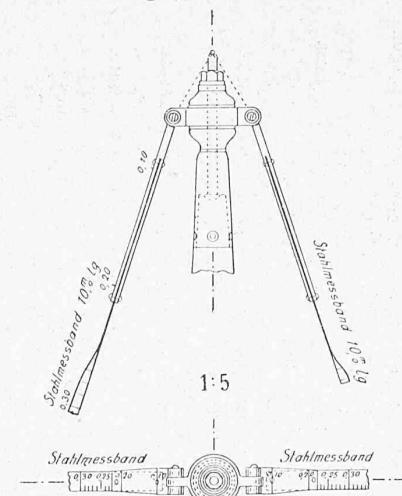
Fig. 7. Ansicht.

Apparat zur Aufnahme von Querprofilen in Tunnels ohne Zuhilfenahme von Gerüsten.

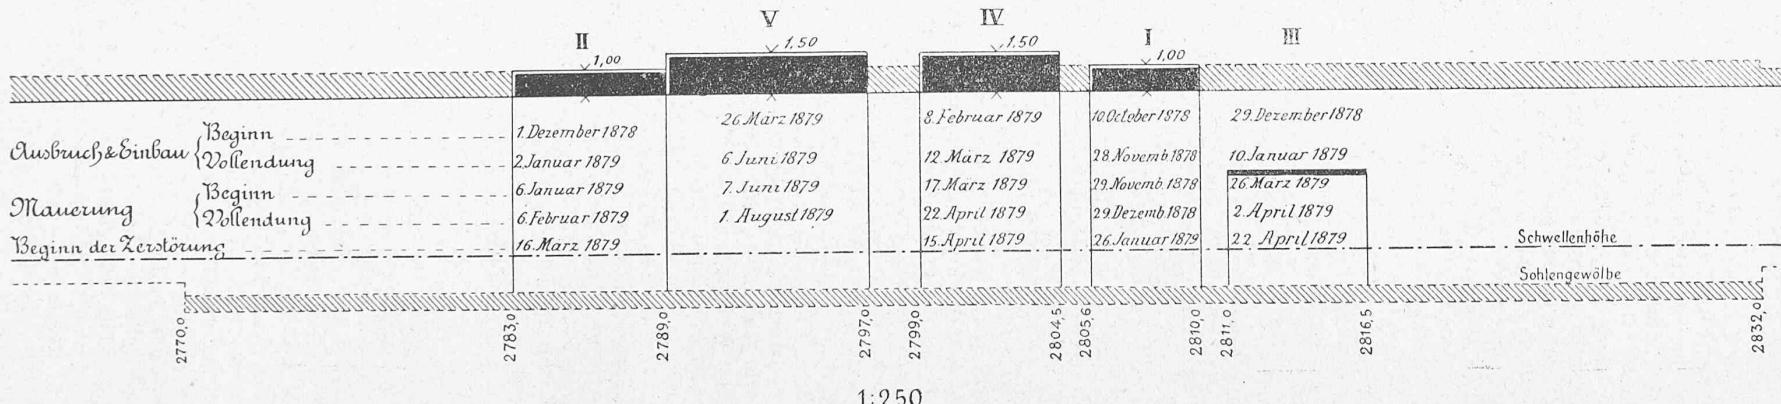
Fig. 1. Erste Reconstruction.

Die zwei zuerst aufgeföhrt, 1 m im Scheitel starken, Aufbruchringe 2805/10 und 2783/89 zeigten schon kurze Zeit nach ihrer Vollendung Spuren der beginnenden Zerstörung.

Wie schon erwähnt, suchte die Unternehmung die wiederholte Zerstörung der im vorstehenden angeführten drei fertig gemauerten Ringe I, II, IV und des nur mit der Mauerung begonnenen Ringes III (Fig. 1) der angeblich ungenügend bemessenen Mauerstärke zuzuschreiben. Es ist aber im Gegentheil feststehend und jedem Fachmann einleuchtend, dass die Zerstörung durch die vielen groben Fehler, welche die Unternehmung sich zu Schulden kommen liess, bewirkt wurde. Dass die Mauerstärke im vorliegenden Falle nicht ausschlaggebend war, beweist eben die Zerstörung des vierten Ringes mit 1,5 m Gewölbestärke und die Beschädigung des fünften Ringes, ehe in demselben durch die von der Bauleitung getroffenen Anordnungen Ruhe eingetreten war. Trotz der Beschädigungen, welche dieser Ring durch ungeeigneten Vorgang erlitten hatte und trotzdem, dass derselbe bei seiner Reparatur auf stellenweise die halbe Mauerstärke reducirt wurde, hat er doch bis heute Stand gehalten, während die Ringe I bis IV zum zweiten Male reconstruirt werden mussten.*)
