Artikel: Die Rutschung in Zug vom 5. Juli 1887
Autor: W.
DOI: <https://doi.org/10.5169/seals-14920>

Die Rutschung in Zug

vom 5. Juli 1887.

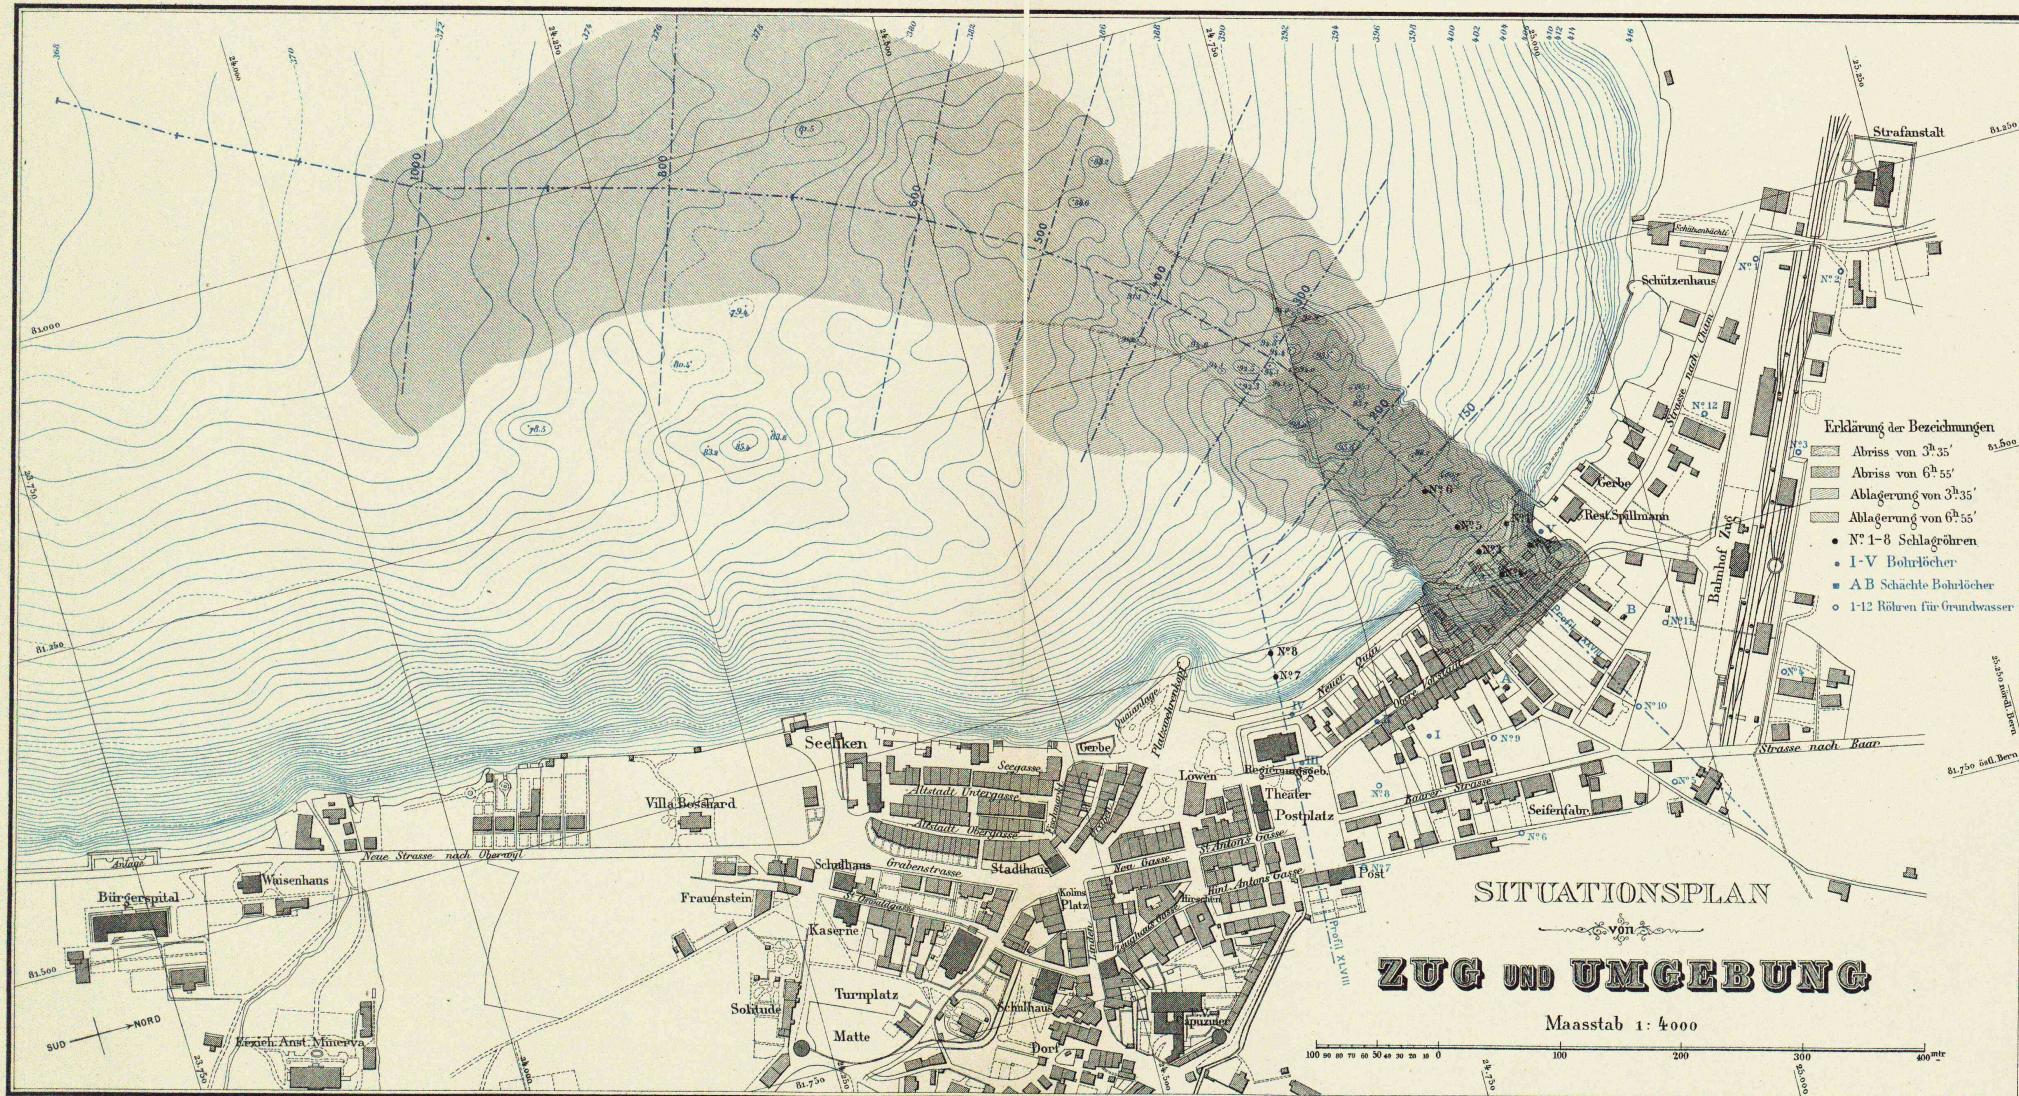
Seegrundvermessung des eidgen. topogr. Bureau (aufgen. von Jng. Hörlimann & Suter)

Diese sorgfältige Vermessung, auf die wir später zurückkommen werden, hat zur Darstellung des Seegrundes durch Horizontalcurven von 1 m Aequidistanz, wie sie bei folgende Tafel zeigt, gedient. Es ist dadurch ein treffliches Bild der Abrutschung am Ufer und der dadurch bewirkten Auffüllung im See gewonnen worden.

Um die Gestalt der Abrutschung und die Situation der seitlich gebliebenen Theile zu beurtheilen war die bereits erwähnte von den Herren Ing. Hörnlmann und Suter ausgeführte neue Seegrundvermessung von besonderer Bedeutung. Die beiden genannten Ingenieure, welche bisher die meisten Vermessungen der schweizerischen Seen ausgeführt hatten (vide Schweiz. Bauzeitung Bd. VII Nr. 19, 20 und 21), haben 105 Profile mit zusammen etwa 3200 Punkten in ihrer Tiefe auf den Decimeter genau bestimmt und ausgemessen. Alle Lothpunkte sind gleichzeitig im Maßstab 1:2500 auf dem Messtisch verzeichnet und nachträglich zur Erstellung eines Horizontalcurvenplanes des Seegrundes benützt worden. Aus diesen Arbeiten hat sich ein Bild des Seegrundes ergeben, wie dies in ähnlicher Vollkommenheit wohl überhaupt noch nirgends geschaffen worden ist. In dem Plane erkennt man sofort, dass sich durch die Absenkung und Ausrutschung ein etwa 100 m breiter, von fast parallelen, steilen Rändern eingefasster Graben gebildet hat. Nach unten nimmt der Graben an Tiefe ab. Etwa 150 m vom Anrissrande entfernt erscheinen beiderseits breit erhöhte Ränder des Grabens, während im Graben selbst unregelmässige Erhöhungen und Vertiefungen, wohl die Nachhut der Schuttbewegung, auftreten. 300 m

weit vom Abrissrand hinaus bei 23 m Seetiefe läuft der Graben eben mit dem alten Seegrund aus und von hier an auswärts bis etwa ca. 1020 m Entfernung und 45 m Seetiefe folgt eine 150 bis 250 m breite schlammstromförmige Erhöhung von 1 bis 4 m. Graben und Aufschüttung verlaufen nicht gerade, sondern in einer geschwungenen links abgelenkten Curve in der Richtung des grössten Gefälles auf dem sogenannten Thalweg, der durch den Abfall des Nord- und des Ostufers gebildet wird.

Um nun die Veränderungen in der Gestaltung des Seegrundes durch den Ufereinsturz genau beurtheilen zu können, ist von den HH. Experten die allgemeine Seegrundvermessung durch das eidgen. topogr. Bureau (Hrn. Hörnlmann) von 1884 auf den Maßstab der neuen Aufnahme vergrössert worden. Schade nur, dass die Messungen von 1884, dem damaligen Zweck entsprechend, nicht so genau ausgeführt und die Tiefenzahlen auf den Meter abgerundet worden sind. Im Fernen wurden die alten Profile, welche vor der Quaibaute von Herrn Stadlin aufgenommen worden sind, auf die gleiche Meerhöhe und den gleichen Ausgangspunkt am Pegel reducirt, so dass sie nun direct mit den neuen Aufnahmen verglichen werden konnten. Es ergab sich daraus, dass auf beiden Seiten des Einbruches vom 5. Juli am Seegrunde nirgends bedeutende Veränderungen seit der Quaibaute sich eingestellt haben. Die geringen, hie und da auftretenden Abweichungen liegen wahrscheinlich alle innerhalb der Unsicherheiten, welche den früheren Messungsmethoden anhaften.
