**Zeitschrift:** Schweizerische Bauzeitung

**Band:** 11/12 (1888)

Artikel: Die Rutschung in Zug vom 5. Juli 1887

#### Die Rutschung in Zug vom 5. Juli 1887.

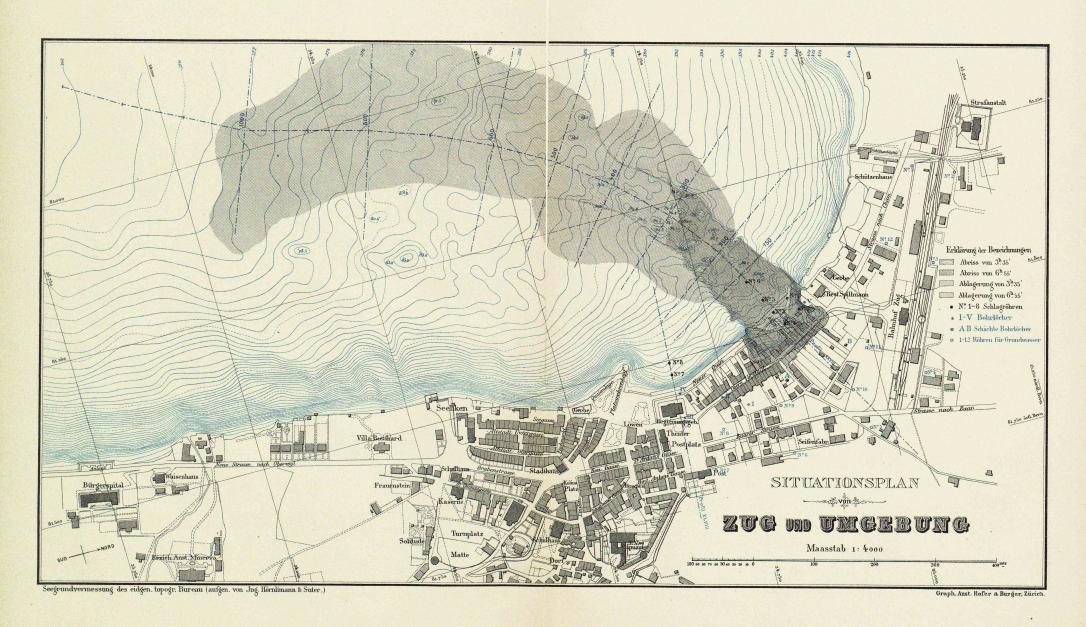
## DIE RUTSCHUNG IN ZUG

Diese sorgfältige Vermessung, auf die wir später zurückkommen werden, hat zur Darstellung des Seegrundes durch Horizontalcurven von 1 m Aequidistanz, wie sie beifolgende Tafel zeigt, gedient. Es ist dadurch ein treffliches Bild der Abrutschung am Ufer und der dadurch bewirkten Auffüllung im See gewonnen worden.
