Zeitschrift: Schweizerische Bauzeitung
Herausgeber: Verlags-AG der akademischen technischen Vereine
Band: 13/14 (1889)
Heft: 3

Artikel: Der Einsturz des South-Fork Dammes und die Zerstörung von Johnstown in Pennsylvanien
Autor: [s.n.]
DOI: <https://doi.org/10.5169/seals-15645>

Der Einsturz des South-Fork Dammes und die Zerstörung von Johnstown in Pennsylvanien.

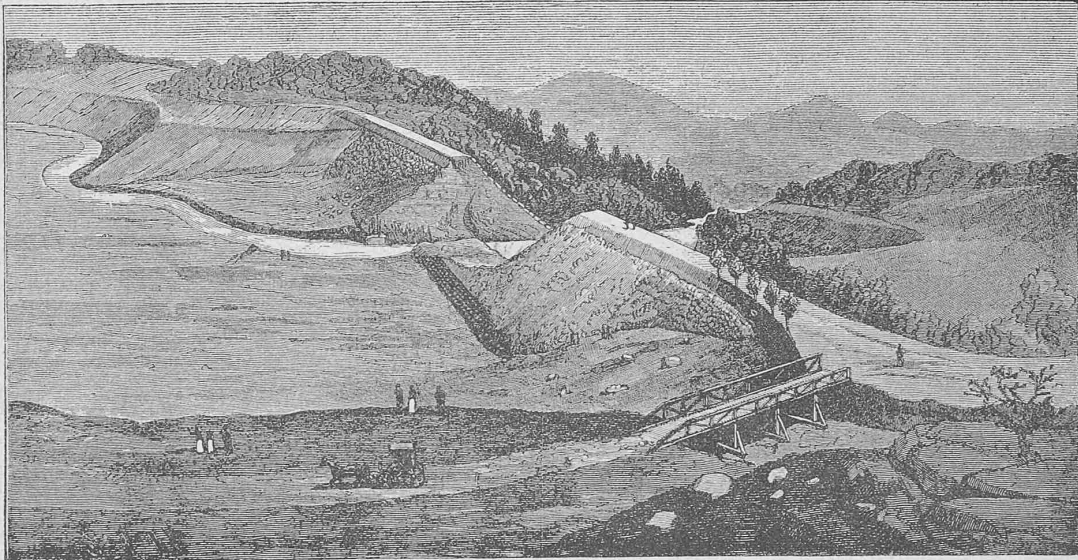
Fig. 4. Zustand nach dem Bruch des Dammes.

gerissene Lücke auf beiden Seiten fast senkrecht begrenzt ist, und auf der Seeseite treppenförmig abgestufte, mauerähnliche Stücke bis zur halben Höhe der Lücke stehen blieben. Die Kronenbreite betrug $6,1\text{ m}$, die innere Böschung war zweifüßig, die äussere anderthalbfüßig. Auch war diese mit rauhen, vierkantigen Steinen abgeplastert und jene mit einem Belag von grossen Steinen gedeckt. Auch nach der

Der Spiegel hob sich immer mehr. Um 11¹/₂ Uhr Vormittags gab Ingenieur Parker die Hoffnung auf, ein Ueberfließen des Damms zu verhindern. Ungefähr um 1 Uhr stand das Wasser etwa 10 cm über der Dammkrone. Zwei Stunden lang hielt die rückseitige Böschung dem überfließenden Wasser gegenüber Stand. Um 3 Uhr begann der Dammbruch in der Mitte, wo ein 3 m weites Stück ausbrach. Nun gieng die Zerstörung rasch vor sich, indem das überfließende Wasser sich tief und tiefer in das weiche Dammmaterial einfrass. Bald war der Damm in der Mitte bis auf den das Fundament bildenden Felsen weggespült und bevor noch der See sich entleert hatte, hatte die Bresche in der Höhe der Dammkrone eine Breite von etwa 130 m erreicht. Durch diese weite Oeffnung wälzte sich die Fluth in Form eines Katarakts und schon nach ³/₄ Stunden, (vor 4 Uhr) war der See entleert.

Der Damm war also nicht unterspült, wie es anfänglich hiess; er war in genügenden Dimensionen und solide ausgeführt. Die directe Schuld an dessen Zerstörung fällt auf den zu geringen Querschnitt des Ueberlaufes, der das Wasser zu dem in allen Fällen gefährlichen und unzulässigen Ueberfließen des Damms brachte. Ob die Abflussanlagen in ihrer ursprünglichen Form genügt hätten oder nicht, ob die Verschlechterung derselben unter den gegenwärtigen Besitzern durch die seither vorgenommenen Reparaturen allein die Schuld an der Katastrophe tragen, wissen wir noch nicht. Darauf hinzuweisen scheint allerdings die durch die Zeitungen gehende Notiz, dass die Fischereigesellschaft durch die Jury verantwortlich erklärt worden sei. Nach der Anschauung des „Scientific American“ wäre es mehr der zu kleine Sicherheitscoefficient überhaupt (factor of ignorance!), den man bei Bechnung der Dimensionen des Abflusscanals angesichts der Unsicherheit der grössten möglichen Niederschlags- und Zuflussmengen in Anwendung gebracht hat, welchem das Unglück zuzuschreiben wäre.

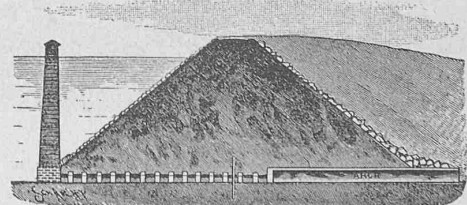
Fig. 7. Damm-Querschnitt.

Der Damm wurde vom bauleitenden Ingenieur Moorhead unter Oberaufsicht von N. E. Morris, dem ersten Assistent-Ingenieur des Pennsylvania Staatscanals, gebaut. Beide Ingenieure sind seither gestorben. Der 22 m hohe und 284 m lange Damm ist aus Erde errichtet. Er wurde auf dichten Schieferfels aufgesetzt, und aus thonigem Material in gut gestampften Schichten aufgeführt. Die ursprüngliche Ausführung war jedenfalls tadellos, denn die einzelnen Lagen besaßen eine solche Festigkeit, dass die beim Bruch aus-

früher von einem hölzernen nur zu Schiff erreichbaren Thurmausbedient worden (Fig. 7). Die Grundablässe hatten aber nicht in erster Linie den Zweck gehabt, den seitlichen Abzugscanal bei zu grossem Wasserzufluss zu unterstützen, sondern sie bildeten einen Theil der Vorrichtungen zum Speisen des Canals. Ihr Wasser floss den South-Fork und Little-Conemaugh hinunter und dann in den Staatscanal. Als daher die Fi-
