Bericht über die Mönchensteiner Brücken-Katastrophe.

Dem Vorsteher des schweiz. Post- und Eisenbahndepartements erstattet von den technischen Experten
Prof. Ritter und Tetmajer.

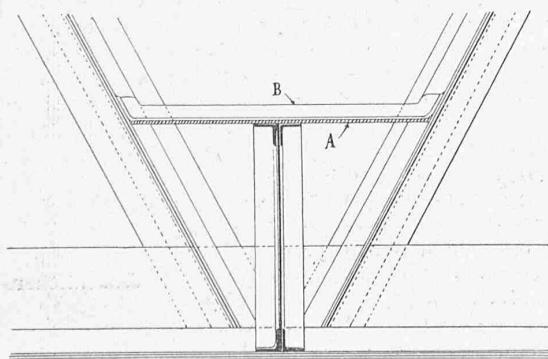
Fig. 45. Bridel'sches Verstärkungsblech.

Eine, wie die Erfahrung lehrte, recht wirksame Versteifung erfuhren die Knotenpunkte an den Untergurten durch die auf Anordnung des Herrn Oberingenieur Bridel auf die Querträger genieteten, trapezförmigen Anschlussbleche *A*, deren Saumwinkel *B* beiderseits abgebogen und an die anstossenden Streben genietet wurden. (Fig. 45.)

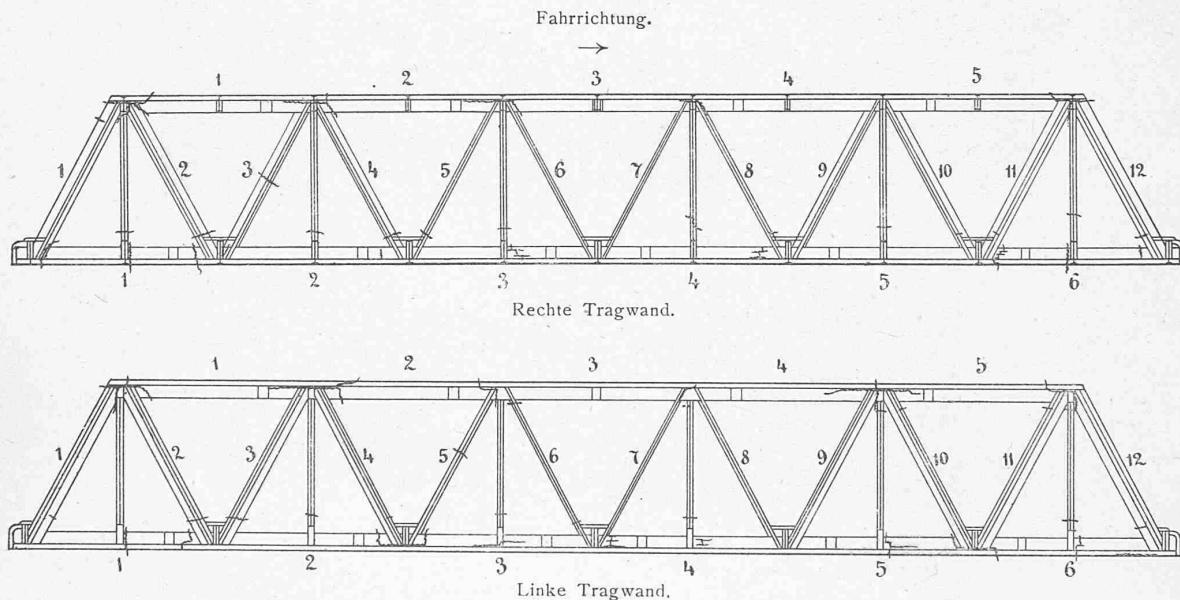
Fig. 62 und 63. Uebersicht der eingetretenen Risse.

Die Construction zeigte nach dem Unfalle eine ausgesprochene Drehung nach rechts (flussaufwärts), was darauf schliessen lässt, dass die rechtsseitige Tragwand zuerst nachgegeben habe. Doch hat ohne Zweifel auch die vordere, nach rechts abstürzende Locomotive zu dieser Drehung wesentlich beigetragen. Die Tragwände zeigten in der Nähe der Widerlager die meisten Brüche. Im mittleren Theile hingen Gurtungen und Streben noch meistens zusammen und es waren hier hauptsächlich Verbiegungen und kleinere Risse der Streben zu bemerken. (Siehe Fig. 62 und 63.)

Die dargestellten Spannungen sind noch nicht die grössten, die überhaupt auftreten; bei vollständiger Belastung der Brücke sind sowohl die Haupt- als die Nebenspannungen zunächst den Widerlagern noch um 15—20% grösser. Es ist hiernach nicht zu zweifeln, dass zum mindesten in der ersten und zweiten Strebe, vermutlich auch mehrfach in den Gurtungen, die Elasticitätsgrenze des Materials wiederholt überschritten worden ist und demgemäß bleibende Verbiegungen entstanden sind. Mit diesen hohen Spannungen stehen auch die zahlreichen Brüche und Risse im Zusammenhang, welche sich beim Einsturze der Brücke in der Nähe der Widerlager dicht an den Knotenpunkten einstellten. (Vgl. Fig. 62 und 63, S. 9.)

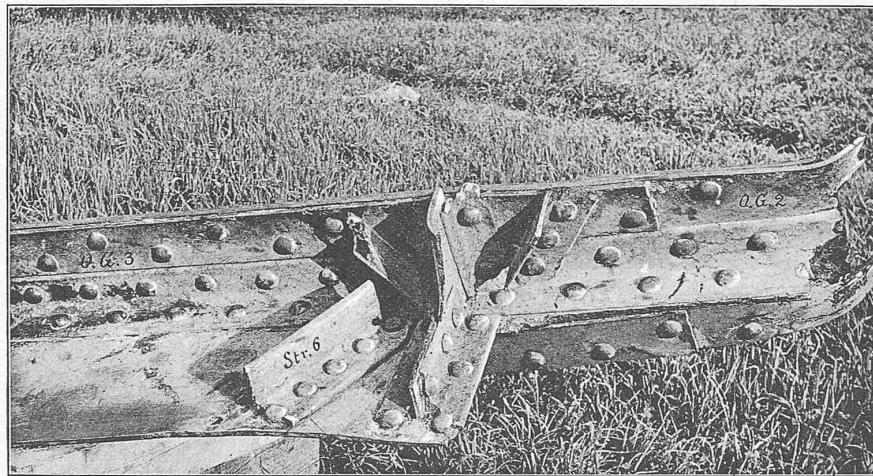
Fig. 64. Obere Gurtung 2-3 der rechten Tragwand.

unregelmässigen Flussbette herrührt, theils auch während der Hebung entstanden sein mag. Mehrere charakteristische Brucherscheinungen der Gurtungen und Streben sind durch die Figuren 64 bis 69 dargestellt.

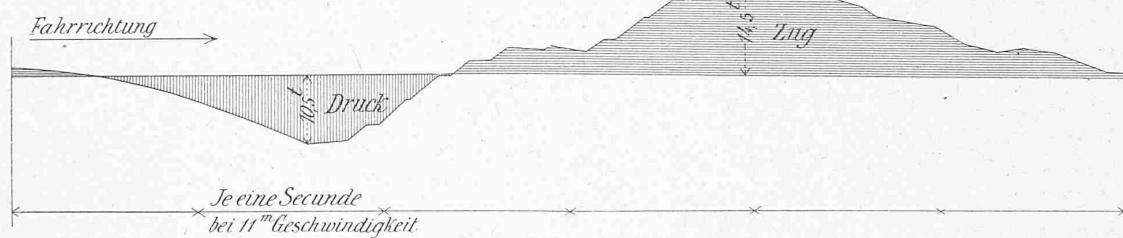
Fig. 70. Beanspruchung der 6. Strebe.

Hiezu kommt, dass der Stab 6 in raschem Wechsel bald auf Zug, bald auf Druck in Anspruch genommen wird. Figur 70 stellt dar, wie sich die Stabkraft ändert, während ein Zug wie der verunglückte über die Brücke fährt. In der Zeit von ungefähr einer Secunde steigt die Druckkraft der Strebe von 0 bis auf 10,5 t, geht dann ebenso schnell auf Null zurück und springt in der dritten Secunde in eine Zugkraft von 14,5 t über. Der Einfluss dieses fast plötzlichen Wechsels lässt sich theoretisch nicht mit Sicherheit angeben; doch leuchtet ohne weiteres ein, dass die Gefahr eines Bruches zunimmt, wenn die Belastung sich plötzlich ändert, weil dadurch Stöße entstehen, welche die Beanspruchung tatsächlich über die Grenzen hinaus steigern, die sie bei ruhender Belastung erreichen würde.

Bedenkt man schliesslich noch, dass zwei rasch über die Brücke fahrende Locomotiven die ganze Construction in lebhafte Erschütterungen und Schwankungen versetzen, so kann man sich der Ueberzeugung kaum mehr verschliessen, dass die 6. und 8. Strebe der Mönchensteiner Brücke in höchst bedenklicher Weise überanspruch waren und schon längst an der Grenze ihrer Leistungsfähigkeit standen.

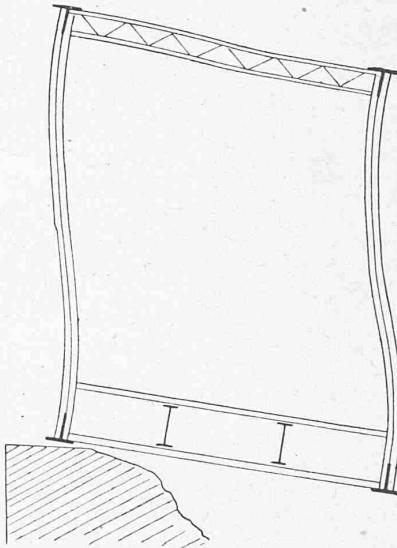
Fig. 71.

Wird einem Fachwerke, das unter normalen Verhältnissen auf vier Punkten aufruht, das eine Auflager entzogen, so verschwindet nicht nur der an diesem Punkte vorhandene, sondern auch der am diametral entgegengesetzten Punkte

wirkende Auflagerdruck. Das Fachwerk ruht nur noch an zwei Punkten auf. Man kann sich vorstellen, dass zu den ursprünglichen Auflagerdrücken an jedem Ende der Brücke ein um deren Längsaxe drehendes Kräftepaar hinzutritt, das den einen Druck aufhebt und den andern verdoppelt. Unter der Wirkung dieser Kräftepaare erleidet das Fachwerk eine Verdrehung, und die Querträger, die oberen Quergitter, namentlich aber die Streben verbiegen sich S-förmig. (Vgl. die Querschnittsfigur 71.) Verfolgt man diesen Vorgang rechnerisch, so findet man, dass hierbei im Eisen bedeutende Spannungen auftreten, namentlich in der Nähe der Widerlager. Am meisten haben je die zweite und dritte Strebe vom Auflager aus gerechnet zu leiden; in ihnen steigt die Spannung pro cm^2 bis auf $5 t$ und darüber. Die Quergitter haben im Maximum $2 t$, die Querträger etwa $0,4 t$ auszuhalten. Mit diesen Rechnungsergebnissen stehen die gemachten Beobachtungen, namentlich die Risse an den unteren Enden einiger Streben (vgl. S. 5), im Einklang. Die Senkung des frei schwebenden Auflagerpunktes berechnet sich unter der Voraussetzung, dass die Formänderungen den Spannungen proportional seien, gleich $12 \frac{1}{2} \text{ cm}$. Da jedoch die Elastizitäts- und selbst die Festigkeitsgrenze des Eisens stellenweise überschritten worden ist, so kann es nicht Wunder nehmen, dass die Senkung 40 oder gar 75 cm betragen hat.

Augenschein die unter derartigen Umständen entstandenen Schäden aufzufinden. Auch eine Belastungsprobe gibt darüber keinen sicheren Aufschluss. Auf alle Fälle aber kann behauptet werden, dass die Eisenconstruction im September 1881 bedenkliche Schädigungen erlitten und einen Theil ihrer Tragfähigkeit eingebüßt hat.
