Zeitschrift: Schweizerische Bauzeitung
Herausgeber: Verlags-AG der akademischen technischen Vereine
Band: 19/20 (1892)
Heft: 12

Ursachen des Verfalles der Hochbauten.

Von Professor *Julius Koch* in Wien.

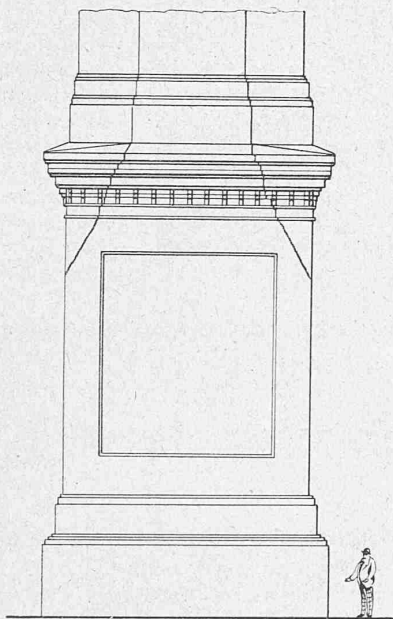
In anderem Sinne interessant ist eine an sich ungefährliche Deformation, welche ein 70 m hoher, im Jahre 1890 in Torda (Siebenbürgen) von dem Schornsteinbauunternehmer, Herrn Breitenecker, erbauter Schlot erlitt.

Das 12 m hohe Postament wurde durch den darauf lastenden 58 m hohen Schaft an den Ecken von der Oberkante auf etwa 3½ m abwärts rissig (Fig. 12) und zeigt, um es populär und kurz zu sagen, das Bestreben des Materiales, sich des nicht direct Mittragenden zu entledigen.

Fig. 12. Schornstein-Postament in Torda.

Ich erwähne dieses Falles wegen der Analogie mit der Art des Materialbruches an Stein-Versuchswürfeln, welche der Druckprobe unterzogen werden und nach dem Bruche häufig Rückstände in der Form einer paraboloidischen Haube zeigen.
