**Zeitschrift:** Schweizerische Bauzeitung  
**Herausgeber:** Verlags-AG der akademischen technischen Vereine  
**Band:** 19/20 (1892)  
**Heft:** 12

## Ursachen des Verfalles der Hochbauten.

Von Professor *Julius Koch* in Wien.

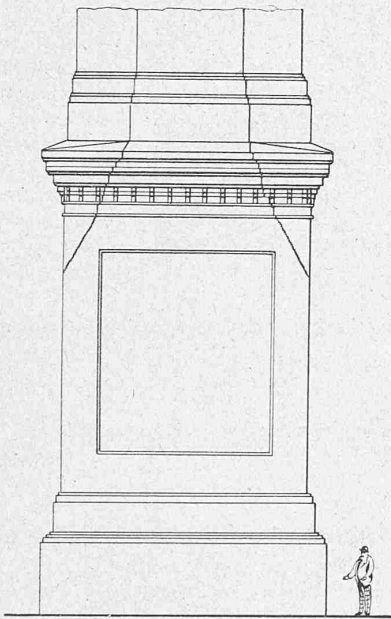
Fig. 12. Schornstein-Postament in Torda.

Das 12 m hohe Postament wurde durch den darauf lastenden 58 m hohen Schaft an den Ecken von der Oberkante auf etwa 3 $\frac{1}{2}$  m abwärts rissig (Fig. 12) und zeigt, um es populär und kurz zu sagen, das Bestreben des Materiales, sich des nicht direct Mittragenden zu entledigen.

Ich erwähne dieses Falles wegen der Analogie mit der Art des Materialbruches an Stein-Versuchswürfeln, welche der Druckprobe unterzogen werden und nach dem Bruche häufig Rückstände in der Form einer paraboloidischen Haube zeigen.
