Zeitschrift: Schweizerische Bauzeitung
Herausgeber: Verlags-AG der akademischen technischen Vereine
Band: 19/20 (1892)
Heft: 12

Ursachen des Verfalles der Hochbauten.

Von Professor Julius Koch in Wien.

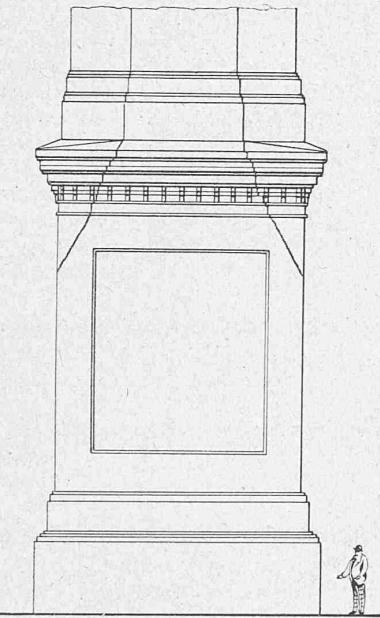
In anderem Sinne interessant ist eine an sich ungefährliche Deformation, welche ein 70 m hoher, im Jahre 1890 in Torda (Siebenbürgen) von dem Schornsteinbauunternehmer, Herrn Breitenecker, erbauter Schlot erlitt.

Das 12 m hohe Postament wurde durch den darauf lastenden 58 m hohen Schaft an den Ecken von der Oberkante auf etwa $3\frac{1}{2}\text{ m}$ abwärts rissig (Fig. 12) und zeigt, um es populär und kurz zu sagen, das Bestreben des Materials, sich des nicht direct Mittragenden zu entledigen.

Fig. 12. Schornstein-Postament in Torda.

Ich erwähne dieses Falles wegen der Analogie mit der Art des Materialbruches an Stein-Versuchswürfeln, welche der Druckprobe unterzogen werden und nach dem Bruche häufig Rückstände in der Form einer paraboloidischen Haube zeigen.
