Ueber die Ursachen des Einsturzes der Morawa-Brücke bei Ljubitschewo

Autor(en): **Tetmajer, L.**

Zeitschrift: **Schweizerische Bauzeitung**

Vortrag, gehalten im Zürcher Ingenieur- und Architekten-Verein von Prof. L. Tetmajer.

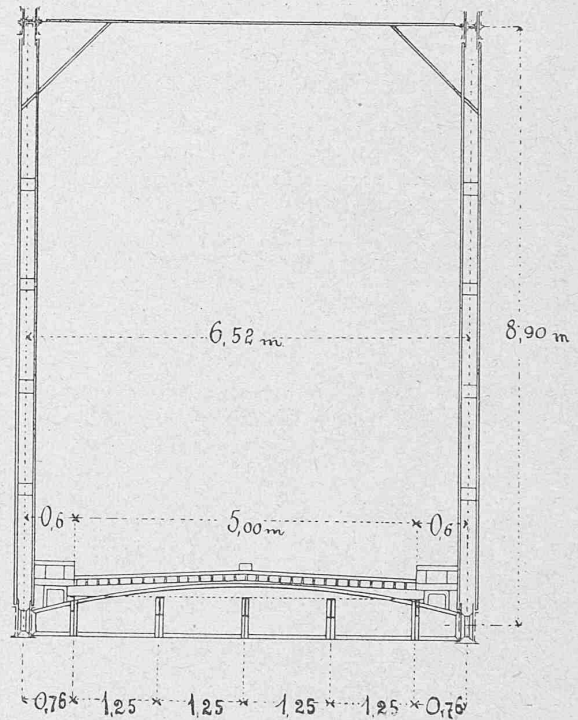
Fig. 4. Querschnitt 1 : 100.

Zur Zeit der Untersuchung des Trümmerwerks (24. bis 26. November) war der Belastungsschotter von der Fahrbahn entfernt. Der vollkommen intakt gebliebene Brückenbelag bildete der Hauptsache nach eine windschiefe, flussabwärts und gegen das vierte Brückenfach vom Flusspfeiler gerechnet, fallende Fläche. Unter diesem Brückenfache waren die horizontalen Gerüstbalken total zersplittert, während das umliegende und gegenüberliegende Holzwerk des Gerüsts wesentlich besser erhalten, stellenweise bloss unbedeutend beschädigt erschien. Die mittleren Fache beider Haupttragwände haben sich angenähert vertikal abwärts bewegt. Der Obergurt der flussabwärts gelegenen Trägerwand ist vom fünften bis zum elften, also vorletzten Fache am Widerlager, fast geradlinig geblieben und zeigt bloss Spuren von Verbiegungen und Torsion der Gurtfragmente. Der Obergurt des vierten Faches erscheint in der Mitte in der Richtung des kleinsten Trägheitshalbmessers flussaufwärts regelrecht geknickt, vergl. Fig. 2 auf Seite 56 letzter Nummer. Die beiden Gurtfragmente haben sich bis auf 15,8 cm genähert und die Versteifungswinkel bis auf 37 Cent.-Grade verdreht. Im dritten Fache ist der Obergurt ziemlich gerade und bloss schwach verdreht; in der Mitte des zweiten Faches mässig ausgebaucht, doch relativ stark verdreht. Im ersten Fache erscheint der Obergurt S-förmig verwunden; die Gurtfragmente nähern sich an den Inflexionsstellen bis auf 19,8 cm; die Drehung der Versteifungswinkel erreicht 18°. Aehnlich, doch in erhöhtem Masse, ist die Deformation des Obergurts im zwölften, durch den Endständer am Widerlager begrenzten Brückenfache beschaffen. Während das freischwebende Ende dieses Ständers flussaufwärts ausgewichen ist, sein Körper sich S-förmig in einer Spirale verbog, wobei in regelmässiger Aufeinanderfolge die Bänder des Versteifungsnetzwerks geknickt, bezw. an der Nietstelle gerissen sind, erscheint der gegenüberliegende Endständer am Flusspfeiler nur unbedeutend verdreht, dagegen in

der Ebene der Trägerwand verbogen, so dass die anschließende Zugstrebe verkürzt wurde und sich verbog. In den beiden folgenden Fachen sind die Diagonalen zufolge ähnlicher Formveränderung dieser Fache schlaff und verbogen. Im fünften und sechsten Fache waren die Hauptstreben gespannt, die Gegenstreben mehr oder weniger schlaff. Die Gegenstreben

im siebenten und achten Fache sind gerissen, während die Hauptstreben schlaff hängen, in den folgenden Fachen überdies verwunden erscheinen. Offenbar wechselt mit dem vierten Fache (Knickstelle im Obergurt) der Sinn der Form-

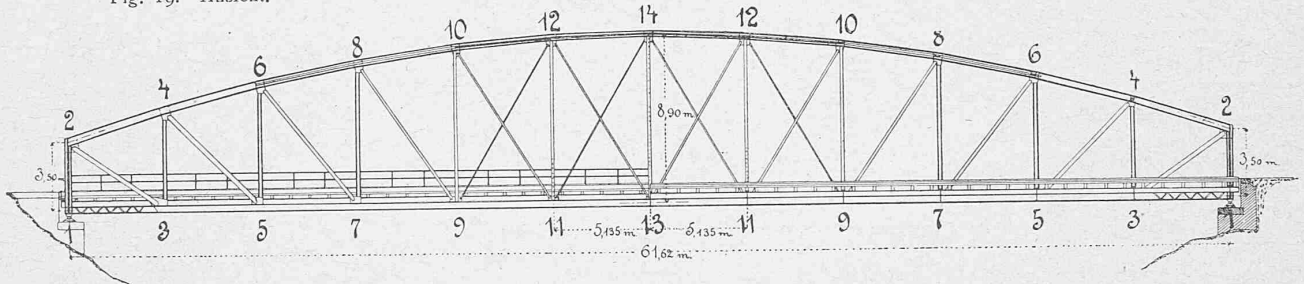
Fig. 20. Längenschnitt.

Einen durchgreifenden Querbruch erfuhr der Obergurt dieser Tragwand lediglich nur an der Knickungsstelle im vierten Fache. Der Untergurt dieser Tragwand ist bis auf die Winkeleisen der Endfäche, die an oder in Nähe der Anschlussbleche der ersten Zwischenknoten, stets aber an einer Nietstelle gerissen sind, fast vollkommen intakt geblieben.

Haupttragwände aus dem Grunde ausgeprägt, weil der erste Zwischenknoten eine starke Bewegung flussabwärts vollführte, wobei der anschliessende Pfosten hart über dem Knotenblech am Untergurt einen durchgreifenden Querbruch erfuhr. Die beiden benachbarten Knoten (2 u. 3) zeigen gleichfalls flussabwärts gerichtete Bewegungsrichtungen, so dass der Obergurt, welcher in den mittleren Fächen fast vollkommen gerade geblieben ist und nur Spuren von Verdrehung zeigt, im 2., 3. und 4. Brückenfäche angenähert S-förmig verbogen erscheint, in seiner Gesamtheit vom 5. Fäche weg, eine polygonale Grundrissform erhielt, welche bis zum ersten zwischenknotig stetig gekrümmt verläuft. In

Aehnliche Formveränderungen und Beschädigungen erfuhr auch die stromaufwärts gelegene Trägerwand. Im ersten, an den Endständer über dem Flusspfeiler angrenzenden Fäche erscheint der Obergurt geknickt und tordiert. Der schräg flussaufwärts ausgewichene Endständer ist verbogen und schwach tordiert, wodurch wieder in regelrechter Aufeinanderfolge die zickzackförmig angeordneten Versteifungsbänder seiner Aussenfläche teils gerissen, teils geknickt sind. Die Gurtfragmente nähern sich an der Knickungsstelle bis auf etwa 3,0 cm und erreicht die grösste Verdrehung der Versteifungswinkel 45°. An der Knickstelle sind die obere und untere Gurtwinkel gebrochen oder anrissig angetroffen worden. Die Knickung des Obergurts ist in dem besprochenen Fäche charakteristischer, als in den übrigen Endfächen der
