<b>Zeitschrift:</b>	Schweizerische Bauzeitung
<b>Herausgeber:</b>	Verlags-AG der akademischen technischen Vereine
<b>Band:</b>	21/22 (1893)
<b>Heft:</b>	24
<b>Artikel:</b>	Ueber die Ursachen der Explosion auf dem Dampfboot "Montblanc"
<b>Autor:</b>	[s.n.]
<b>DOI:</b>	<a href="https://doi.org/10.5169/seals-18142">https://doi.org/10.5169/seals-18142</a>

## Ueber die Ursachen der Explosion auf dem Dampfboot „Montblanc“

Kessel des Dampfbootes „Montblanc“.

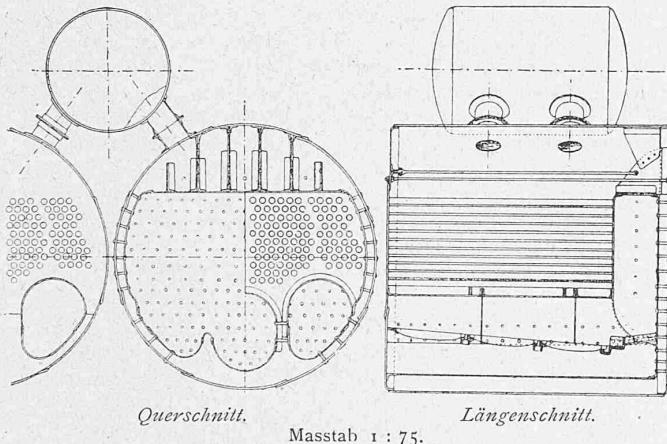
Dagegen war zu konstatieren, dass die Scheitel der Feuerröhren auf 2—300 mm Breite ausgeglüht waren, die bekannte rotbraune Farbe zeigten und der Glanzruss komplett weggebrannt war.

Im übrigen waren die teilweise schon seit langer Zeit bekannten, teils erst in den letzten Jahren entstandenen und alle wiederholt in den Rapporten signalisierten Fehler vorhanden, nämlich zahlreiche Nietloch- und Kantenrisse an den hintern Rohr- und Feuerwänden, verschiedene Flanschenrisse und Anfänge zu solchen an den Feuerröhren, eine Anzahl teils ganz, teils halbgebrochener, teils sonst stark angerosteter Stehbolzen sowohl zwischen den Feuerbüchswänden und den hintern Böden und der Schale, als zwischen den äussern Feuerröhren und letzterer, starke Abrostungen an Rohr- und übrigen Feuerbüchswänden infolge andauernder Undichtheit der Röhren und anliegenden Nietnähten; ebenfalls starke Verrostungen vorn unten am Kessel u. a. m.

In betreff des *Dampfsammlers* ergab sich, dass der hintere Boden ringsum in der Ecke der Umbordung abgerissen war, dabei das umgebordete Stück in fester Nietverbindung mit der Schale des cylindrischen Teils lassend. In der Bruchlinie selbst lag eine etwa 650 mm lange, also auf  $\frac{1}{6}$  bis  $\frac{1}{7}$  des Umfangs sich erstreckende schadhafe Stelle, die übrigen Teile des Risses lagen in vollkommen gesundem Bleche.

Die allgemeine Abrostung erstreckte sich auf die ganze Länge von genannten 650 mm, war ungefähr in der Mitte, also im untersten Teil der Umbordung am stärksten, nämlich 2—3 mm tief, verlief ziemlich gleichmässig nach rechts und links und zeigte sich übrigens nicht nur an der Umbordung, sondern auch an der Schale des Domes überall da, wo Kondensierwasser stagnieren konnte, bald als einzelne, etwa 1 mm tiefe Rostflecken, bald ebenso tiefe, zusammenhängende Rostschiefern.

Die alten Einbrüche fanden sich, wie z. B. bei den Flanschenbrüchen zu scharf umbordeter Feuerrohrtafeln, nur in der Ecke der Umbordung, nicht überall von gleicher Tiefe und auch nicht zusammenhängend, sondern stellenweise unterbrochen, dabei 2—3 mm, dann aber auch 3—4 und an einigen Stellen 4—5 mm tief.

In der Nähe der tiefsten Einbrüche, die auf linker Hälfte der defekten Stelle — gegen den Kessel zu gesehen — lagen, fand sich sowohl am Deckel als an dem zurückgebliebenen Stück je eine etwa 15 cm lange Stemmstelle, welche darauf schliessen liess, dass hier der Riss zuerst durchgegangen und dass dasselbst verstemmt worden war.

Im weitern ist zu erwähnen, dass der cylindrische Mantel des Domes ganz bedeutend deformiert und zwar in eine ovale Form mit grösstem Durchmesser nach vertikaler Richtung gedrückt war. Diese Deformation machte sich am stärksten in der Nähe des abgebrochenen Bodens geltend und ist hier der vertikale Durchmesser 1385, der horizontale 1315 gegenüber dem früheren von 1350 mm. Der Mantel hat sich also seitlich um 35 mm eingezogen und ist um so viel nach oben auseinander gegangen, Differenz 70 mm; in der Mitte belief sich die Differenz der beiden Durchmesser noch auf 30 und am vordern Boden noch auf 8 mm.

In ähnlichem Sinne wie der hintere Teil des Cylinders war auch der Deckel selbst verbogen und namentlich seitlich stark zusammengezogen.

Allerdings müssen wir noch bei der Thatsache stehen bleiben, dass der „Montblanc“-Kessel nicht an den längst bekannten schlechten Stellen, sondern an scheinbar gut erhaltenen Stelle gerissen ist, und zugeben, dass ohne diese *Einbrüche*, wie wir sie oben beschrieben haben, ein Durchreissen damals auch bei etwas erhöhtem Druck wohl noch nicht erfolgt wäre; der Dom hätte sonst voraussichtlich die eigentlichen Kessel noch ausgehalten.

Infolge abnormalen inneren Druckes riss der Boden an der inwendig durch die Einbrüche geschwächten und schon seit zwei Tagen auf 15 cm Länge durchbrochenen Stelle über dieselbe weg, nämlich auf etwa 650 mm Länge ganz durch und es bildete sich hier eine so grosse Öffnung, dass eine erhebliche Druckentlastung eintreten konnte.

Die Kesselbesitzer und Kesselwärter werden neuerdings daran erinnert, dass nur die äusserste Sorgfalt im Betrieb die Sicherheit desselben gewährleisten kann, dass kein Schaden unbeachtet gelassen werden soll, dass man sich mit der bloss einmal im Jahr stattfindenden gewöhnlichen Vereinsrevision nicht begnügen darf, sondern in der Zwischenzeit fleissig solche selbst vornehmen, bzw. vornehmen lassen muss, wie es übrigens auch Art. 20 unserer Regeln über Dampfkesselbetrieb vorschreibt, dass im weitern eine Ueberanstrengung des Kessels, gar wenn er nicht untadelhaft, ein sehr gefährliches, stets von bösen Folgen begleitetes, leichtfertiges Manöver ist und auch die innere Abnutzung von Kesseln, die ein gewisses Alter überschritten und eine gewisse Summe von Arbeit geleistet haben, nicht ausser Acht gelassen und von solchen Objekten eher weniger, nie aber mehr verlangt werden darf, als ihre ursprüngliche Bestimmung aufweist.

Es ist dies umso mehr angezeigt, als seither solche Böden gefunden wurden, die äusserlich vollständig gesund und bei Sonnenlicht betrachtet, nicht im geringsten fehlerhaft erschienen, aber doch beim Aufklappen der Umbordung in der Ecke derselben alte Risse und Einbrüche zeigten.
