**Zeitschrift:** Schweizerische Bauzeitung  
**Herausgeber:** Verlags-AG der akademischen technischen Vereine  
**Band:** 23/24 (1894)  
**Heft:** 7

**Artikel:** Einsturz des Turmes am Neubau der Kirche zu Batzenheid im Kanton St. Gallen  
**Autor:** [s.n.]  
**DOI:** <https://doi.org/10.5169/seals-18709>

### Einsturz des Turmes am Neubau der Kirche zu Batzenheid im Kanton St. Gallen.

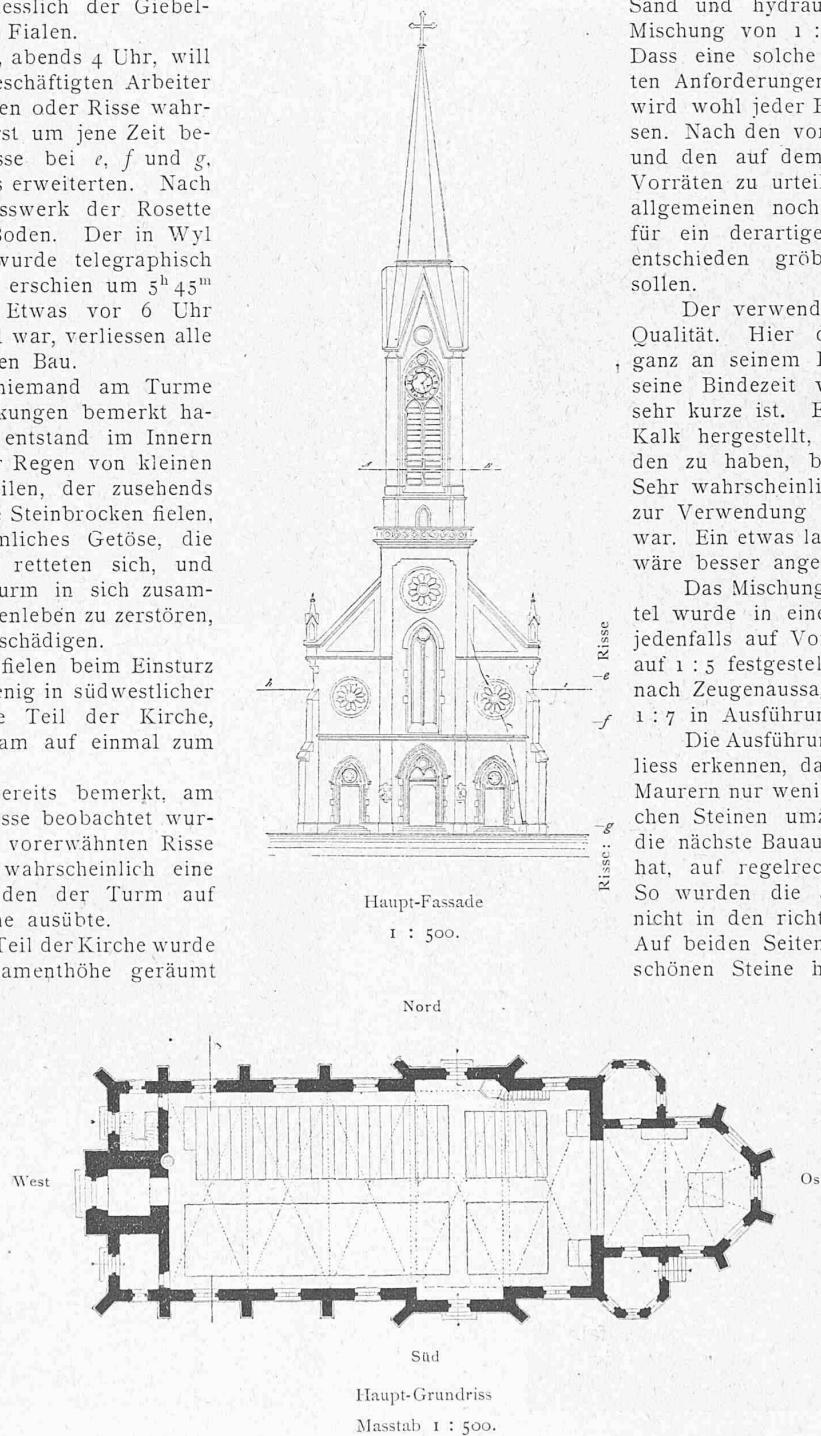
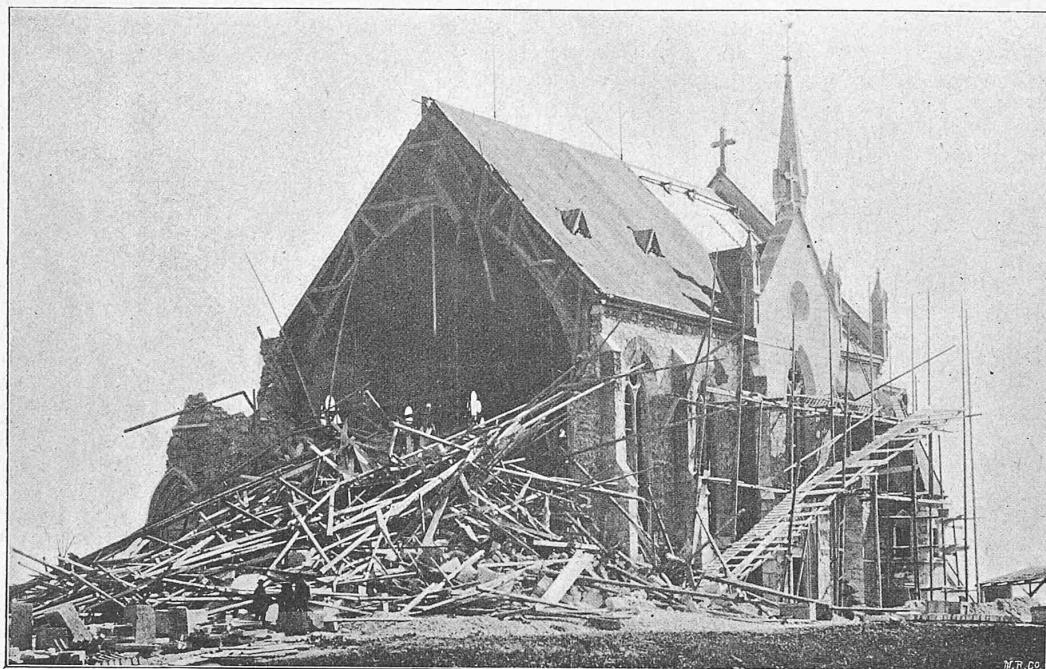
Mit dem Bau der Batzenheimer Kirche wurde im letzten Jahre begonnen und im gleichen Jahre das Schiff, der Chor und die Sakristei unter Dach gebracht. Der Turm mit den Anbauten erreichte die Höhe von Oberkant Strebepeiler, d. h. bis zur Linie *b, i.*

Im laufenden Jahre hatte der Turm bis zum 21. Juli, dem Tage des Einsturzes, eine Höhe von 29 m erreicht (Linie *AB*) und die Anbauten waren im Rohen fertig, ausschliesslich der Giebelabdeckungen und der Fialen.

Bis zu jenem Tag, abends 4 Uhr, will keiner der am Bau beschäftigten Arbeiter irgendwelche Senkungen oder Risse wahrgenommen haben. Erst um jene Zeit bemerkte man die Risse bei *e, f* und *g*, welche sich zusehends erweiterten. Nach 5 Uhr barst das Masswerk der Rosette bei *e, f* und fiel zu Boden. Der in Wyl wohnende Architekt wurde telegraphisch zur Stelle gerufen und erschien um 5<sup>h</sup> 45<sup>m</sup> auf dem Bauplatz. Etwas vor 6 Uhr abends, da Feierabend war, verliessen alle Arbeiter, 18 Mann, den Bau.

Obschon, wie bereits bemerkt, am Turm selbst keine Risse beobachtet wurden, waren doch die vorerwähnten Risse bei *e, f* und *g* sehr wahrscheinlich eine Folge des Druckes, den der Turm auf diesen Teil der Kirche ausübt.

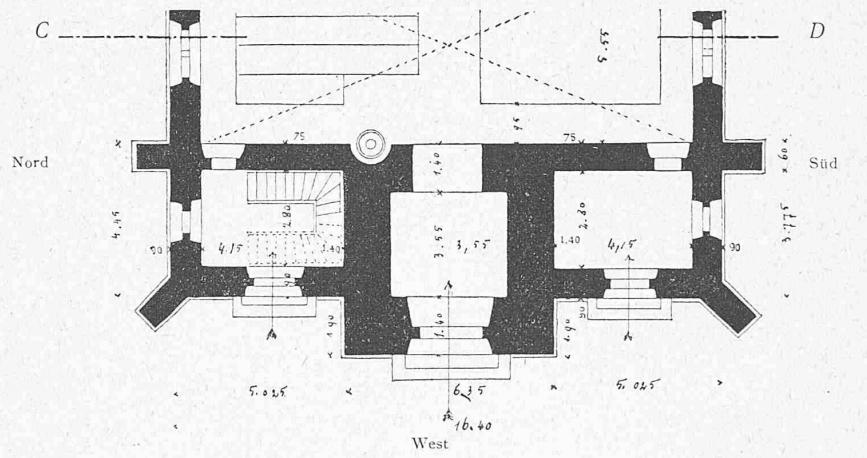
Die Steinmassen fielen beim Einsturz fast senkrecht, nur wenig in südwestlicher Richtung. Der ganze Teil der Kirche, westlich von *C D*, kam auf einmal zum Einsturz.

Ansicht der Kirche nach dem Einsturz des Turmes.

sind die hauptsächlichen Ursachen des Einsturzes, der einen Schaden von ungefähr 28 000 Fr. mit sich brachte.
