Les épreuves de charge jusqu'à rupture de l'ancien pont sur l'Emme à Wolhusen.

Par F. Schäle, Ingénieur du contrôle fédéral des ponts à Berne.

III.

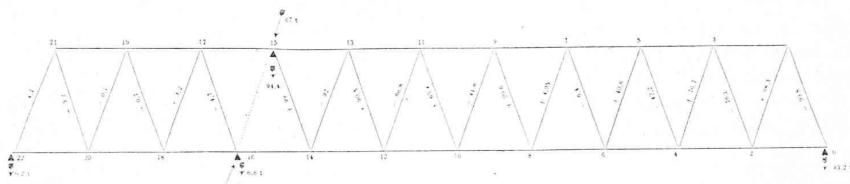
Fig. 68. Forces avant le flambage de la barre No. 15—16.

Fig. 69. Forces supposées après le flambage de la barre No. 15—16.

Le cadre 17-15-14-16 est supposé déformable par la suppression de la barre 15-16; la poutre B est alors formée de deux poutres dont les appuis fictifs intermédiaires sont les nœuds 16 et 15. Au nœud 16 la force extérieure est plus grande que la réaction; au nœud 15 l'appui momentané est fourni par la membrure supérieure.

Pour illustrer ces phénomènes, les diagrammes fig. 68 et 69 reproduisent les efforts totaux provoqués par la surcharge dans les barres de treillis de la poutre B immédiatement avant la rupture et les efforts provoqués par la même surcharge dans l'hypothèse d'un système formé de deux poutres à treillis séparées par un parallélogramme, en supposant des appuis fictifs aux points 16 et 15.

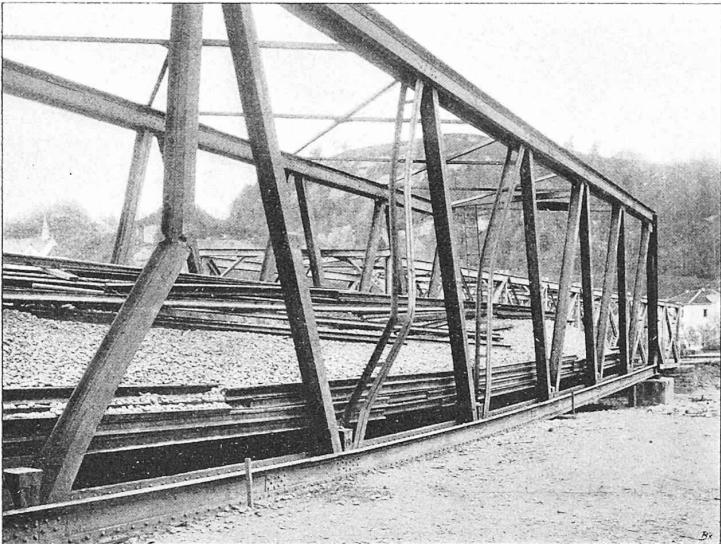
Fig. 70. Poutre B. Nœuds 0 à 12.

Les barres de treillis qui ont flambé dans le plan des poutres, soit les barres 15—16, 13—14, 11—12 de la poutre B, 8—9, 10—11 de la poutre A forment en leur milieu un coude très-accentué à l'endroit où se trouvent les trous ayant servi à l'attache des moises de renfort appliquées en 1892. On peut se demander si ces trous de 16 mm de diamètre ont exercé une influence sensible sur la rupture générale en hâtant celle-ci. Il n'y a pas lieu d'être surpris qu'une fois la limite de la résistance au flambage atteinte, la rupture se soit produite dans la partie la plus faible du milieu de la barre; on peut estimer cependant que l'affaiblissement par les trous de 16 mm n'a pas hâté la rupture d'une manière appréciable. Les barres flambées ont une section de 62,2 cm²; la diminution provenant de quatre trous de 16 mm était de 4,9 cm², soit 7,9 % de la section. L'effort de compression moyen était de 1,07 t par cm² sur la section brute, soit, avant que le flambage se produisit, 1,17 t sur la section affaiblie; c'est là un effort insuffisant pour produire un re-

La rupture a été produite par l'insuffisance de la barre n° 15—16 (poutre B) à résister au flambage; cette rupture soudaine n'a pas été précédée d'une déformation sensible de la barre.

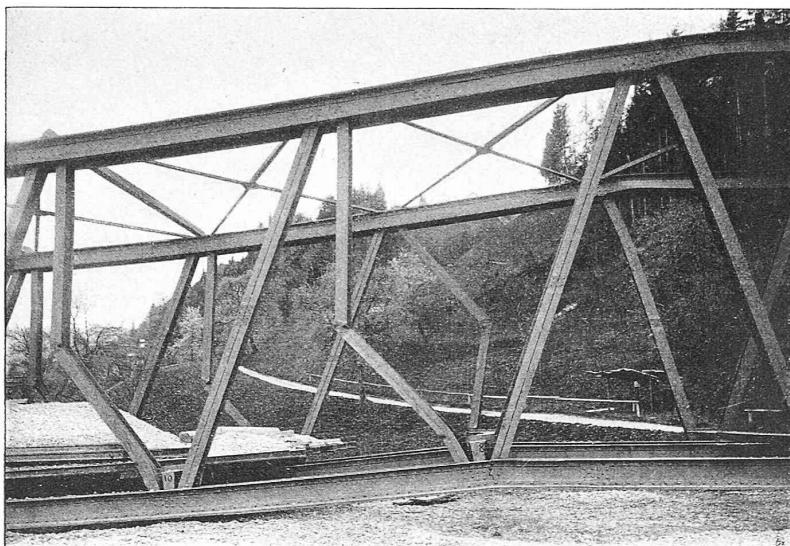
Fig. 71. Poutre A. Nœuds 7 à 11.

Les deux poutres présentent leurs plus graves avaries dans les parties voisines des barres qui ont flambé les premières.

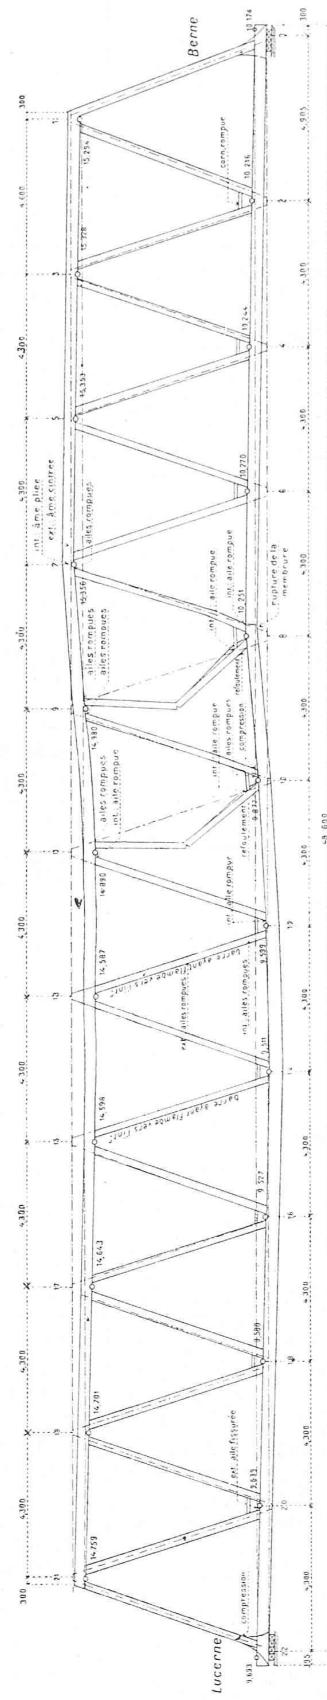
Fig. 72. Poutre A.

Ancien pont sur l'Emme à Wolhusen (Ct. de Lucerne). Elevation extérieure des poutres après la rupture.

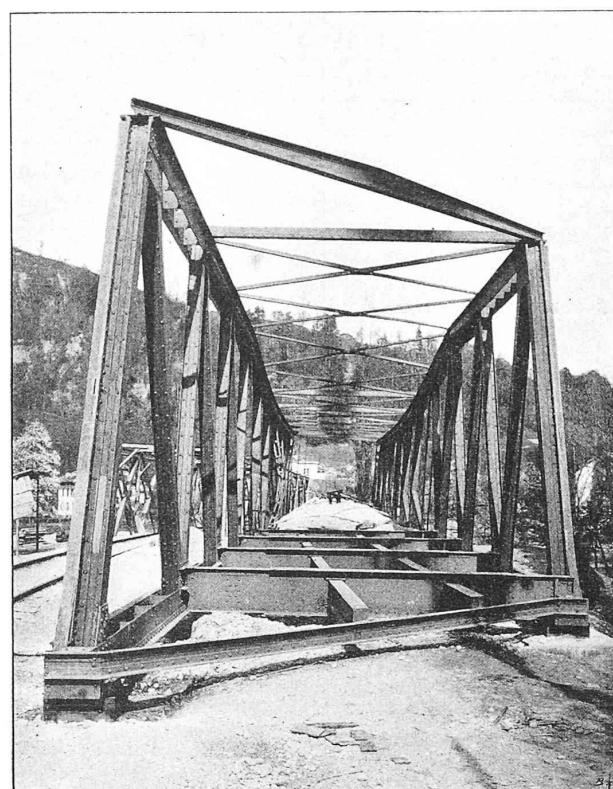
Fig. 74. Vue de bout après la chute.

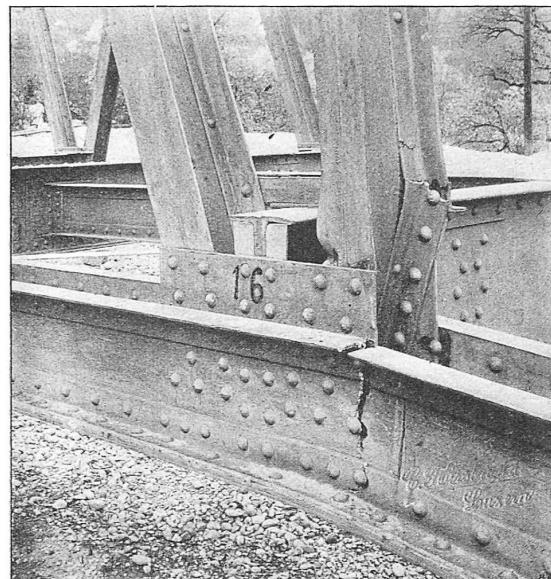
Fig. 76. Poutre B. Nœud 16.

Examinons l'une des poutres: B par exemple. Après le flambage de la barre 15—16, elle peut être considérée comme formée de deux poutres à treillis séparées par un parallélogramme. La partie côté Berne se trouve soumise au nœud 16 à l'action soudaine de la force agissant dans la barre 15—16, c'est-à-dire 67 t; cette partie est dans la situation d'une poutre à treillis à l'extrémité (16) de laquelle agit une force extérieure supérieure à la réaction de son propre poids, il s'en suit une rotation autour de l'autre appui (22), la rupture de la membrure inférieure au point 16 et la flexion de la membrure supérieure au nœud 17
