Zeitschrift: Schweizerische Bauzeitung
Herausgeber: Verlags-AG der akademischen technischen Vereine
Band: 35/36 (1900)
Heft: 25

Artikel: Das Gutachten der Gerichtsexperten über den Eisenbahnunfall im Bahnhof Aarau vom 4. Juni 1899
Autor: [s.n.]
DOI: <https://doi.org/10.5169/seals-22104>

Das Gutachten der Gerichtsexperten über den Eisenbahnunfall im Bahnhof Aarau vom 4. Juni 1899.

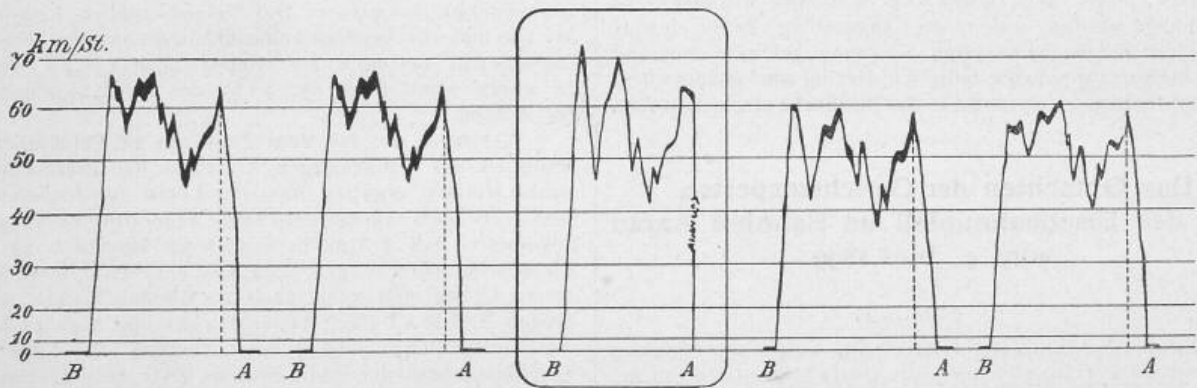
Fig. 2. 1. Juni Fahrzeit: 22' 2' 30'' 3. Juni Fahrzeit: 20' 2' 4. Juni Fahrzeit: 19' nicht messbar 6. Juni Fahrzeit: 23' 30'' 3' 30'' 8. Juni 1899. Fahrzeit: 22' 45'' 2' 45'' Fahrzeit von der Maximalgeschwindigkeit vor Aarau bis zum Halt:

Den Geschwindigkeitsdiagrammen dieser acht Versuchszüge (Fig. 3) und der graphischen Darstellung der Versuchsergebnisse (Fig. 4) haben wir in Figur 2 die Fahr-Diagramme des verunglückten Zuges Nr. 26 vom 4. Juni 1899 und des gleichen Zuges vom 1. und 3. Juni sowie vom 6. und 8. Juni vorausgeschickt. Zu dieser Figur ist zu bemerken, dass die beiden Diagramme vom 1. und 3. Juni von einer Maschine mit nur 1585 mm Treibrad-Durchmesser stammen, gegen 1620 mm Durchmesser für die Maschinen, von denen die andern Diagramme genommen sind. Da die Teilung der verwendeten Geschwindigkeitsstreifen auf einen Rad-durchmesser von 1600 mm basiert sind, zeigen deshalb die Diagramme vom 1. u. 3. Juni etwas grössere, diejenigen vom 6. u. 8. Juni etwas kleinere Geschwindigkeiten als eigentlich gefahren wurden.

Beim ersten Blick auf die Figuren 2 und 3 überzeugt man sich, dass der auffallend rasche Abfall der Geschwindigkeitskurve des verunglückten Zuges 26 beim Halt in Aarau nur mit dem Ergebnis der letzten drei Versuchszüge 4012, 4014 und 4516 vom 28. September 1900 einige Ähnlichkeit besitzt, bei allen übrigen Zügen dagegen das Anhalten viel langsamer erfolgte. Die nähere Prüfung ergibt auch im Vergleich mit den erwähnten drei Versuchszügen einen sichtlich rascheren Geschwindigkeitsabfall des Diagramms von Zug 26 vom 4. Juni 1899. Ist auch der Masstab von der Länge eines Millimeters für die Zeit einer Minute etwas klein, so lässt sich durch Anlegen von Lineal und Dreieck immerhin beurteilen, ob sich der Abfall der Geschwindigkeitskurve in den Grenzen von $\frac{1}{4}$, $\frac{1}{2}$, $\frac{3}{4}$ oder 1 mm, d. h. von 15, 30, 45 oder 60 Sekunden bewegt.

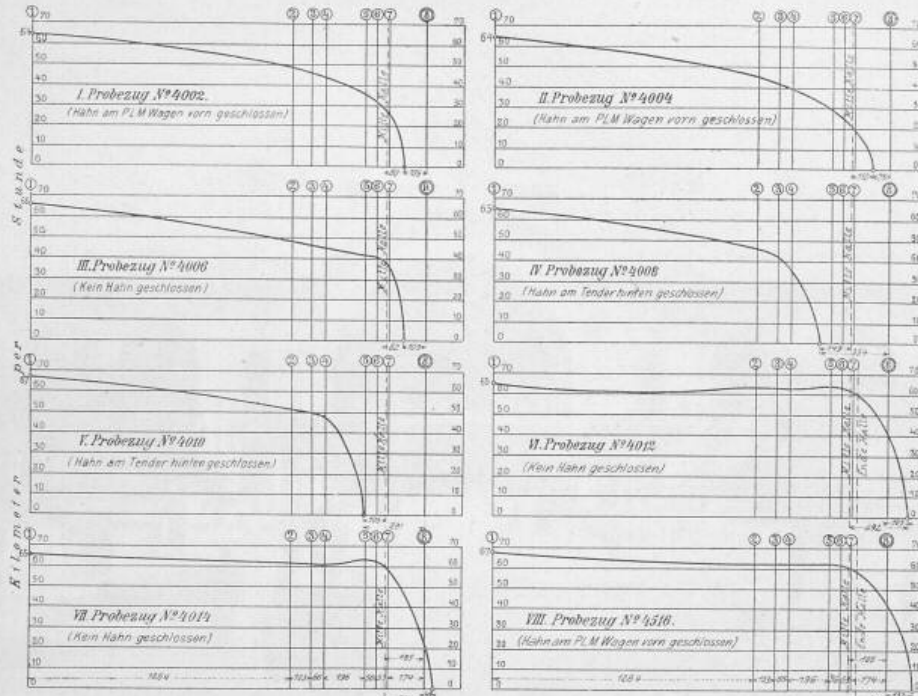
Fig. 4. Probefahrten vom 28. September 1900. — Einfahrt in den Bahnhof Aarau. Graphische Darstellung der Versuchsergebnisse.

Zur graphischen Darstellung der Versuchsergebnisse (Fig. 4) wurden die Fahrgeschwindigkeiten aus den Kontrollstreifen des Geschwindigkeitsmessers der Lokomotive, aus den direkten Beobachtungen dieses Apparates bei Durchfahrt vor den einzelnen Signalpunkten und ferner aus den Aufzeichnungen des im Gepäckwagen aufgestellten Chronographen entnommen, und unter möglichster Berücksichtigung der Fehler bestimmt, die sich aus der kleinen Differenz im Treibraddurchmesser der Maschine für den Geschwindigkeitsmesser und aus der Bewegung des Zuges für den Chronographen ergaben. Die von den Probezügen vom Signal 1 bis zum Anhalt zurückgelegten Wegstrecken sind als Abscissen, die Geschwindigkeiten als Ordinaten aufgetragen. Die hieraus resultierende Kurve bezieht sich auf den Standort des Beobachters im Gepäckwagen, gilt jedoch in entsprechender paralleler Verschiebung für jeden beliebigen Punkt des Zuges. Die Ausmessung der Haltstellen erfolgte mit Bezug auf das vordere Lokomotivende, welches dem Beobachter im Gepäckwagen um 41 m vorausleite. Durch Verschiebung des Ordinatensystems

um das gleiche Mass nach rückwärts wurde diesem Umstande auf der Zeichnung Rechnung getragen.

Diesen Diagrammen kommt allerdings nur vergleichender Wert zu, allein sie zeigen doch unwiderleglich, dass alle Probezüge mit Dampfabstellen bei Signal 1 (Nr. 4002, 4004, 4006, 4008 und 4010) um 75 bis 291 m vor Signal 8, d. h. vor der Unfallstelle anhielten, wogegen die drei Züge Nr. 4012, 4014 und 4516, welche mit vollem Dampf, bzw. un- verminderter Geschwindigkeit von 62—64 km gegen oder in die Bahnhofhalle führen, das Signal 8 um 49 bis 132 m überfahren haben. Bei den Zügen 4012 und 4014 berechnen die Experten, unter Berücksichtigung aller Neben- umstände, den Bremsweg für die volle Bremswirkung bei 5 Atm. in der Leitung zu 225 m (Zug Nr. 4012) gegen 252 m für einen Leitungs- druck von 3 Atm. (Zug Nr. 4014). Sie suchen die Erklärung dieser geringen Differenz des Bremsweges bei so verschiedenem Leitungsdrucke in dem nassen Schienenzustand, dem unbefriedigenden Zustande der Wagenbremsen im Versuchszuge und dem Mangel einer Triebradbremse an der Lokomotive.
