Das Gutachten der Gerichtsexperten über den Eisenbahnunfall im Bahnhof Aarau vom 4. Juni 1899.

III. (Schluss.)

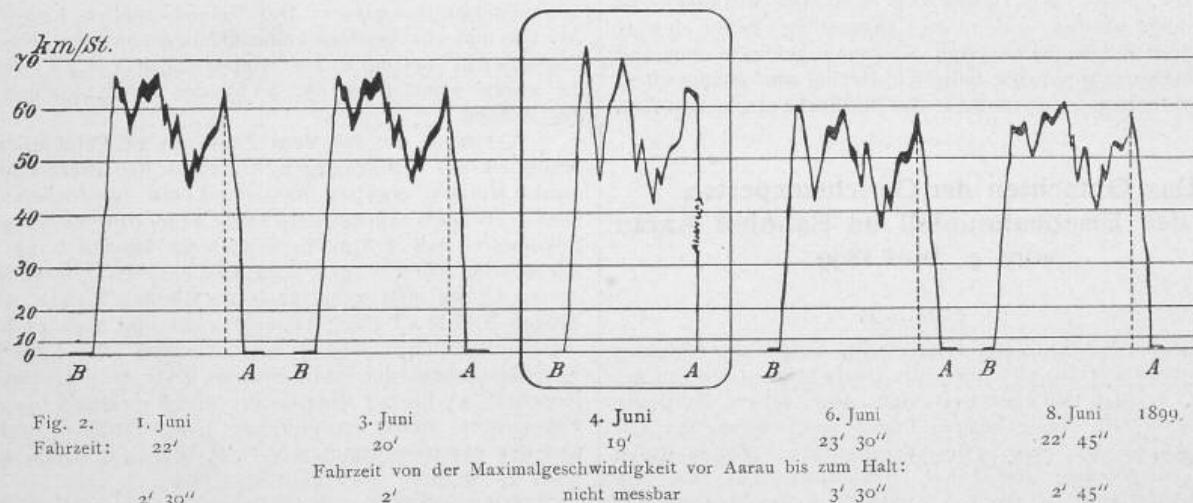
Geschwindigkeitsdiagramme des Zuges Nr. 26 zwischen Brugg (B) und Aarau (A).

Den Geschwindigkeitsdiagrammen dieser acht Versuchszüge (Fig. 3) und der graphischen Darstellung der Versuchsresultate (Fig. 4) haben wir in Figur 2 die Fahr-Diagramme des verunglückten Zuges Nr. 26 vom 4. Juni 1899 und des gleichen Zuges vom 1. und 3. Juni sowie vom 6. und 8. Juni vorausgeschickt. Zu dieser Figur ist zu bemerken, dass die beiden Diagramme vom 1. und 3. Juni von einer Maschine mit nur 1585 mm Treibrad-Durchmesser stammen, gegen 1620 mm Durchmesser für die Maschinen, von denen die andern Diagramme genommen sind. Da die Teilung der verwendeten Geschwindigkeitsstreifen auf einen Rad-durchmesser von 1600 mm basiert sind, zeigen deshalb die Diagramme vom 1. u. 3. Juni etwas grössere, diejenigen vom 6. u. 8. Juni etwas kleinere Geschwindigkeiten als eigentlich gefahren wurden.

Beim ersten Blick auf die Figuren 2 und 3 überzeugt man sich, dass der auffallend rasche Abfall der Geschwindigkeitskurve des verunglückten Zuges 26 beim Halt in Aarau nur mit dem Ergebnis der letzten drei Versuchszüge 4012, 4014 und 4516 vom 28. September 1900 einige Ähnlichkeit besitzt, bei allen übrigen Zügen dagegen das Anhalten viel langsamer erfolgte. Die nähere Prüfung ergibt auch im Vergleich mit den erwähnten drei Versuchszügen einen sichtlich rascheren Geschwindigkeitsabfall des Diagramms von Zug 26 vom 4. Juni 1899. Ist auch der Maßstab von der Länge eines Millimeters für die Zeit einer Minute etwas klein, so lässt sich durch Anlegen von Lineal und Dreieck immerhin beurteilen, ob sich der Abfall der Geschwindigkeitskurve in den Grenzen von $\frac{1}{4}$, $\frac{1}{2}$, $\frac{3}{4}$ oder 1 mm, d. h. von 15, 30, 45 oder 60 Sekunden bewegt.

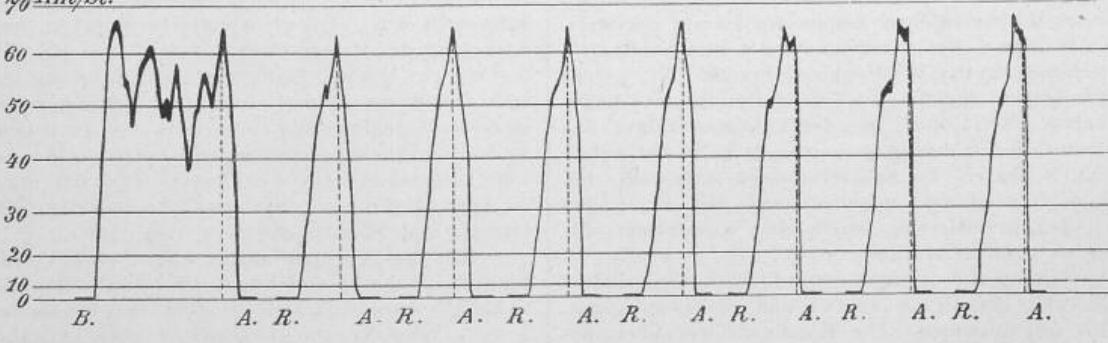
Geschwindigkeitsdiagramme der Probezüge vom 28. September 1900 zwischen Brugg (B) bzw. Rapperswil (R) und Aarau (A).

4004, 4006, 4008 und 4010) um 75 bis 291 m vor Signal 8, d. h. vor der Unfallstelle anhielten, wogen die drei Züge Nr. 4012, 4014 und 4516, welche mit vollem Dampf, bzw. unverminderter Geschwindigkeit von 62–64 km gegen oder in die Bahnhofshalle fuhren, das Signal 8 um 49 bis 132 m überfahren haben. Bei den Zügen 4012 und 4014 berechnen die Experten, unter Berücksichtigung aller Nebenumstände, den Bremsweg für die volle Bremswirkung bei 5 Atm. in der Leitung zu 225 m (Zug Nr. 4012) gegen 252 m für einen Leitungs-

druck von 3 Atm. (Zug Nr. 4014). Sie suchen die Erklärung dieser geringen Differenz des Bremsweges bei so verschiedenem Leitungsdrucke in dem nassen Schienenzustand, dem unbefriedigenden Zustande der Wagenbremsen im Versuchszug und dem Mangel einer Triebbradbremse an der Lokomotive.

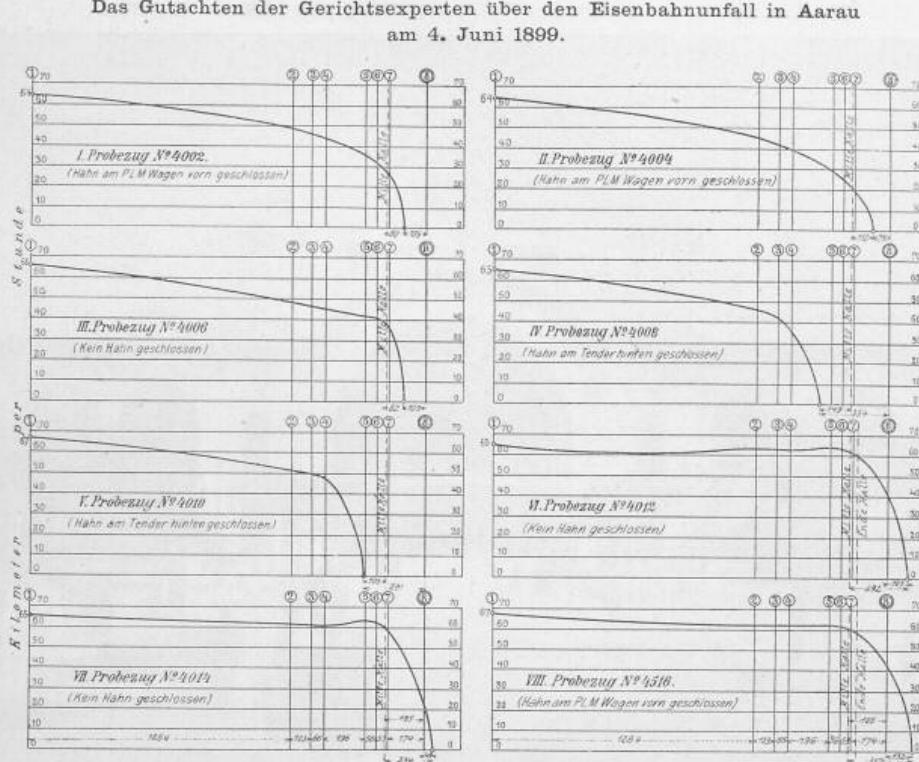
Fig. 4. Probefahrten vom 28. September 1900. — Einfahrt in den Bahnhof Aarau.
Graphische Darstellung der Versuchsresultate.

Zur graphischen Darstellung der Versuchsresultate (Fig. 4) wurden die Fahrgeschwindigkeiten aus den Kontrollsteifen des Geschwindigkeitsmessers der Lokomotive, aus den direkten Beobachtungen dieses Apparates bei Durchfahrt vor den einzelnen Signalpunkten und ferner aus den Aufzeichnungen des im Gepäckwagen aufgestellten Chronographen entnommen, und unter möglichster Berücksichtigung der Fehler bestimmt, die sich aus der kleinen Differenz im Treibraddurchmesser der Maschine für den Geschwindigkeitsmesser und aus der Bewegung des Zuges für den Chronographen ergaben. Die von den Probefahrten vom Signal 1 bis zum Anhalt zurückgelegten Wegstrecken sind als Abscissen, die Geschwindigkeiten als Ordinaten aufgetragen. Die hieraus resultierende Kurve bezieht sich auf den Standort des Beobachters im Gepäckwagen, gilt jedoch in entsprechender paralleler Verschiebung für jeden beliebigen Punkt des Zuges. Die Ausmessung der Haltstellen erfolgte mit Bezug auf das vordere Lokomotivende, welches dem Beobachter im Gepäckwagen um 41 m vorausseilte. Durch Verschiebung des Ordinatensystems

Diesen Diagrammen kommt allerdings nur vergleichender Wert zu, allein sie zeigen doch unwiderleglich, dass alle Probezüge mit Dampfabstellen bei Signal 1 (Nr. 4002,
