Zeitschrift: Schweizerische Bauzeitung
Herausgeber: Verlags-AG der akademischen technischen Vereine
Band: 39/40 (1902)
Heft: 20

Artikel: Expertenbericht betreffend den Gebäudeinsturz in der Aeschenvorstadt Basel am 28. August 1901
Autor: [s.n.]
DOI: <https://doi.org/10.5169/seals-23364>

Expertenbericht betreffend den Gebäudeeinsturz in der Aeschenvorstadt Basel am 28. August 1901.

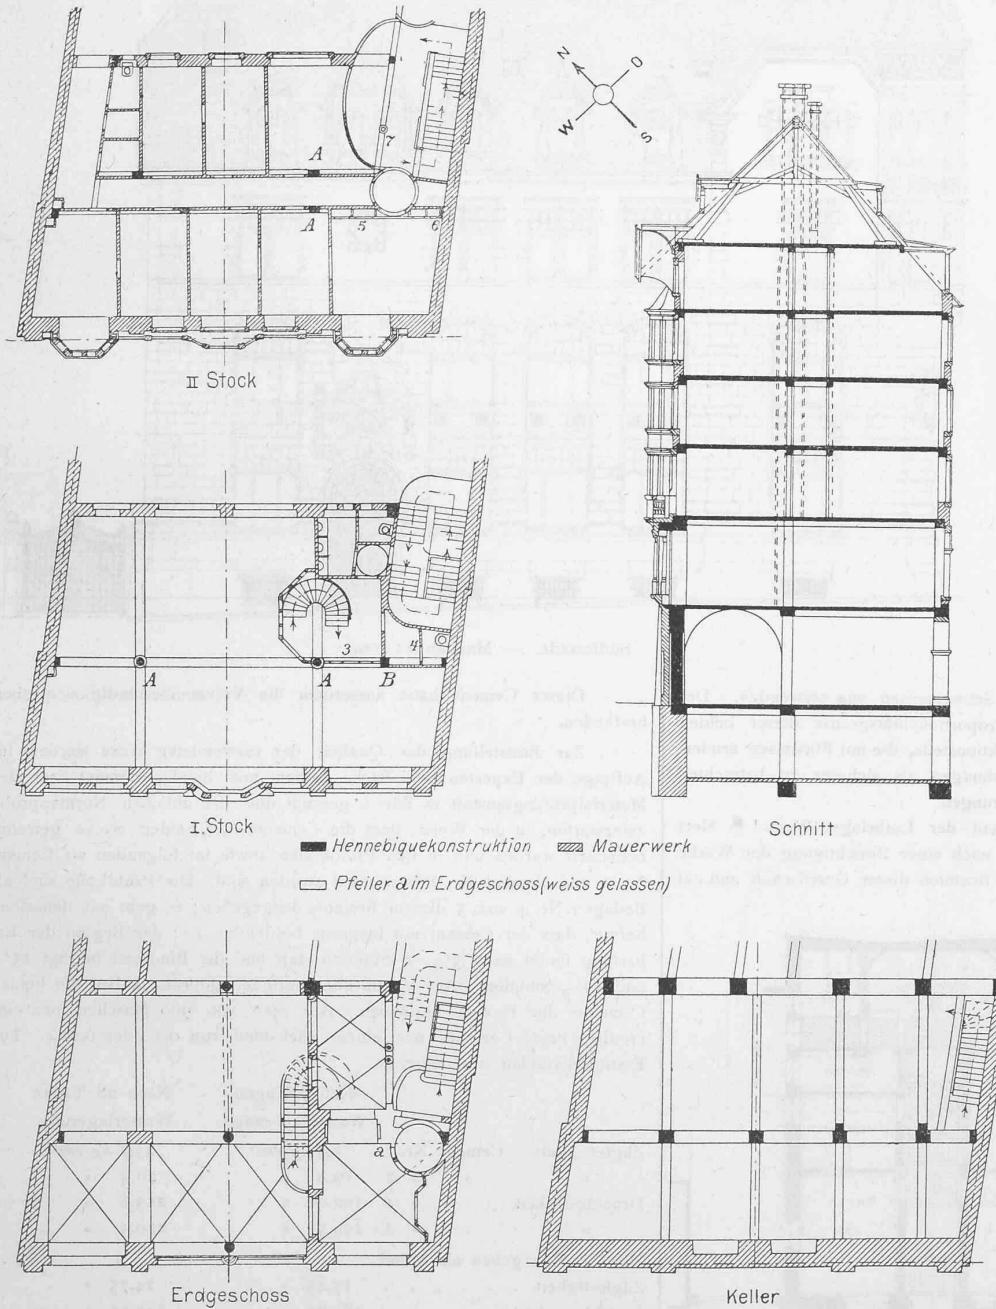
Abb. 1. Das Vordergebäude des «Restaurant und Hotel zum Bären». — Grundrisse und Schnitt. — Masstab 1 : 300.

Aus Abb. 1 ist ersichtlich, dass die beiden Brandmauern, das Fundament der Fassade, sowie die aus rotem Sandstein in Massivbau aufgeföhrte Fassade selbst in regelmässigem Mauerwerk, dagegen die inneren stützenden Teile und die Zwischenböden in Hennebique-Bauweise zur Ausführung gelangten. Die Zwischendecken reichen in konstruktiv richtiger Weise und mit sachgemässem Auflager in die Brandmauern und in die Fassade hinein. Die Fundamentsohle wird gebildet durch die gemauerten Fundamente der drei Ummauern sowie durch zwei kontinuierliche Fundamentträger in armiertem Beton von 1,40 m Breite auf 70 cm Tiefe für die Hoffassade und 1,30 m Breite und 70 cm Tiefe für die Innenkonstruktion. Vier freistehende Hennebiquepfiler an der Hoffassade und vier solche im Innern stehen auf den genannten Fundamenten und tragen die darüber befindliche Last. Die Lage der Hauptstützen und tragenden Teile im Erdgeschoss entspricht der Hauptsache nach den im Keller angebrachten Pfeilern, dagegen sind einzelne der Stützungen, so z. B. zwei derselben bei der Vorhalle, nicht in Hennebique-Beton erstellt und überschreitet bei zwei Pfeilern der Querschnitt in erheblichem Mase jenen der entsprechenden Stützungen im Keller. Die mittlere säulenartige Stütze gegen den Hof steht nicht über dem Pfeiler im Keller, sondern unmittelbar daneben, d. h. auf dem Unterzuge. Im ersten Stock stehen Fassadenpfeiler und innere Abstützungen wieder senkrecht über jenen des Erdgeschosses. Auf diesen Ummauern bzw. Pfeilern und den drei inneren Stützen des I. Stockes ruht der obere Stockwerkbau. Von den eigentlichen tragenden Stützen des zweiten und der oberen Stockwerke ist nur eine direkt von einer Stütze des ersten Stockwerkes getragen, die andern stehen auf den Unterzügen des ersten Stockes im Hohlen. Für den Dachstuhl bildet den eigentlich tragenden Teil, das sogen. Kehlgäbelk, die Decke über dem fünften Stockwerk, die ebenfalls in Hennebique-Beton ausgeführt ist; da diese Decke vorn zum teil, hinten ganz in die Dachschräge einschneidet, musste sie als eine in schräger Ebene gebrochene nach den tiefer liegenden Ummauern fortgesetzt werden, eine Anordnung, die auch namentlich gegen den Nachbar in feuerpolizeilicher Hinsicht ihre volle Berechtigung hatte. Die Streben des Dachstuhles ruhen vermittels hölzerner Sättel auf dieser Decke.

Hinsichtlich der in der Hauptsache ebenfalls eingestürzten Hauptfassade sprechen sich die Experten dahin aus, dass deren Konstruktion und Anordnung durchaus fachgemäß war und mit den Ursachen des Einsturzes in keinem direkten Zusammenhang steht. Was von der Fassade einstürzte, wurde durch die inneren Konstruktionsteile mitgerissen.
