Artikel: Expertenbericht betreffend den Gebäudeeinsturz in der Aeschenvorstadt Basel am 28. August 1901
Autor: [s.n.]
DOI: <https://doi.org/10.5169/seals-23368>

Expertenbericht betreffend den Gebäudeeinsturz in der Aeschenvorstadt Basel am 28. August 1901.

II. (Schluss.)

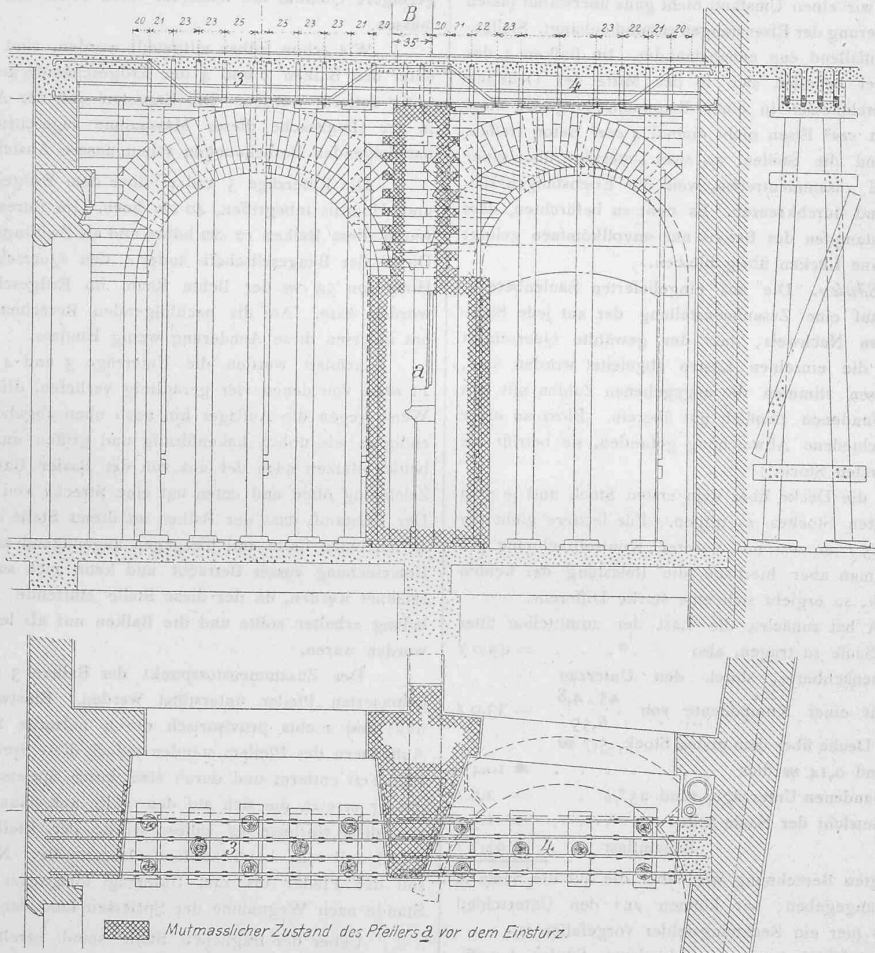
Abb. 2. Anordnung von Pfeiler, Unterzug und Bogen in der Vorhalle des Erdgeschosses. Masstab 1 : 60.

weshalb man sich darauf beschränkte, nur einen Teil des Pfeilers in Backstein mit üblicher Verzahnung bis unter den Unterzug aufzuführen. In Abb. 2, die nach einer auf Veranlassung des Untersuchungsrichters durch Zeugen angefertigten, charakteristischen Skizze hergestellt wurde, ist dieser Bauvorgang klar dargestellt. Um den Bogen anzusetzen zu können, mussten die entsprechenden Spriessen entfernt werden. Nur auf dem nicht zur Aufmauerung gelangenden Teil des Pfeilers wurde noch eine kleine hölzerne Stütze angebracht, die aber in schiefer Richtung stehend und ihrer geringen Stärke wegen zum Tragen wenig befähigt war. Wie zugestanden ist, wurde von den diese Arbeiten ausführenden Organen übersehen, dass der Unterzug nicht als einheitlicher Balken konstruiert war, sowie dass sich

Es betrifft dies die Art, wie die Arbeiten am Unterzug über dem Erdgeschoss in der Vorhalle zum Haupteingang des Hotels ausgeführt wurden. Wie aus den Plänen (Abb. 1 S. 215 und Abb. 2 S. 227) ersichtlich, ruht der in Hennebique-Bauweise ausgeführte Unterzug 3 und 4 in der südlichen Brandmauer und ausserdem auf zwei nicht in armiertem Beton, sondern in Mauerwerk aufgeführten Pfeilern, die dekorative Mauerbogen aufzunehmen bestimmt waren.

Dieser Unterzug war nun im Gegensatz zu anderen nicht als einheitlicher Träger von der Brandmauer bis zum grösseren Pfeiler (um den sich die Treppe zu den im ersten Stocke gelegenen Restaurationssälen windet) gebaut, sondern er sollte sich auf den zwischen den zwei Haupteingangsthüren befindlichen kleinern Pfeiler a stützen. Aus diesem Grunde waren die Einsenelagen über dem Pfeiler a gestossen, so dass mit Bezug auf seine eigentliche Tragfähigkeit der Unterzug aus zwei Teilen bestand. In richtiger Würdigung dieses Umstandes wurde der Unterzug rechts und links von dem *zunächst nicht auf Deckenhöhe aufgemauerten* Zwischenpfeiler abgestützt. Am Tage der Katastrophe war nun bereits Anordnung getroffen, den Pfeiler a weiter aufzumauern und die denselben mit dem andern Pfeiler und der Brandmauer verbindenden Mauerbogen zu erstellen. Diese Mauerbogen hätten konstruktiv in den Pfeiler hineingegriffen,

in der Mitte über demselben ein Betonpfeiler (B) des ersten Stockwerkes befand. Die Erklärung hierfür kann nur in mangelhafter Instruktion des Personals gefunden werden und die Verantwortlichkeitsfrage ist deshalb nicht leicht zu entscheiden.

Nun bleibt noch der mit stark verringertem Querschnitt nach oben fortgesetzte Backsteinpfeiler übrig. Nach den von zwei Zeugen angefertigten Skizzen (Abb. 2) besass derselbe in seinem obern Teil eine Querschnittsfläche von etwa 1/10 m², nach der Beschreibung des Herrn Linder vom 26. Oktober eine Fläche von etwa 1/8 m². Bei regelmässigem Mauerwerk und festem Mörtel wäre dieser Pfeiler vielleicht imstande gewesen eine Last von 17 t zu tragen. Das Mauerwerk war jedoch für den späteren Anschluss mit Verzahnung ausgeführt und der Kalkmörtel vollkommen frisch und weich. Eine kleine Nebenursache genügte, um die Holzspriese zu zersplittern, den Mörtel herauszuquetschen und das schmale Mauerchen zum Wanken zu bringen.

Nehmen wir schliesslich noch hinzu, dass, wie mehrere Arbeiter bezeugen, der Unterzug 3—4 an seiner Unterfläche bereits einen Riss besass, so führen uns unsere Betrachtungen zu dem Schlusse, dass der Einsturz des Gebäudes an dieser bedenklich geschwächten Stelle seinen Anfang genommen hat.
