| <br><b>Artikel:</b> | Expertengericht betreffend den Gebäudeinsturz in der Aeschenvorstadt Basel am 28. August 1901 |

### Expertenbericht betreffend den Gebäudeeinsturz in der Aeschenvorstadt Basel am 28. August 1901.

#### II. (Schluss.)

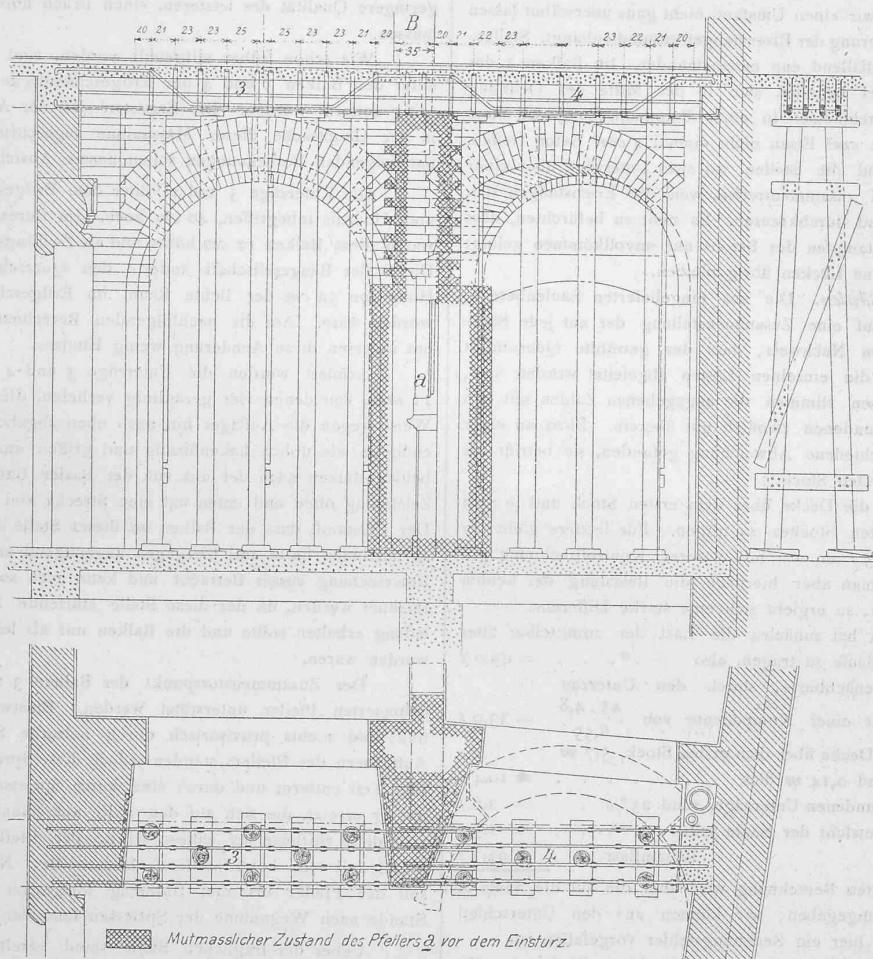
Abb. 2. Anordnung von Pfeiler, Unterzug und Bogen in der Vorhalle des Erdgeschosses.  
Massstab 1:60.

weshalb man sich darauf beschränkte, nur einen Teil des Pfeilers in Backstein mit üblicher Verzahnung bis unter den Unterzug aufzuführen. In Abb. 2, die nach einer auf Veranlassung des Untersuchungsrichters durch Zeugen angefertigten, charakteristischen Skizze hergestellt wurde, ist dieser Bauvorgang klar dargestellt. Um den Bogen ansetzen zu können, mussten die entsprechenden Spriessen entfernt werden. Nur auf dem nicht zur Aufmauerung gelangenden Teil des Pfeilers wurde noch eine kleine hölzerne Stütze angebracht, die aber in schiefer Richtung stehend und ihrer geringen Stärke wegen zum Tragen wenig befähigt war. Wie zugestanden ist, wurde von den diese Arbeiten ausführenden Organen übersehen, dass der Unterzug nicht als einheitlicher Balken konstruiert war, sowie dass sich

Es betrifft dies die Art, wie die Arbeiten am Unterzug über dem Erdgeschoss in der Vorhalle zum Haupteingang des Hotels ausgeführt wurden. Wie aus den Plänen (Abb. 1 S. 215 und Abb. 2 S. 227) ersichtlich, ruht der in Hennebique-Bauweise ausgeführte Unterzug 3 und 4 in der südlichen Brandmauer und außerdem auf zwei nicht in armiertem Beton, sondern in Mauerwerk aufgeföhrten Pfeilern, die dekorative Mauerbogen aufzunehmen bestimmt waren.

Dieser Unterzug war nun im Gegensatz zu anderen nicht als einheitlicher Träger von der Brandmauer bis zum grösseren Pfeiler (um den sich die Treppe zu den im ersten Stock gelegenen Restaurationssälen windet) gebaut, sondern er sollte sich auf den zwischen den zwei Haupteingangsthüren befindlichen kleineren Pfeiler a stützen. Aus diesem Grunde waren die Einseneinlagen über dem Pfeiler a gestossen, so dass mit Bezug auf seine eigentliche Tragfähigkeit der Unterzug aus zwei Teilen bestand. In richtiger Würdigung dieses Umstandes wurde der Unterzug rechts und links von dem zunächst nicht auf Deckenhöhe aufgemauerten Zwischenpfeiler abgestützt. Am Tage der Katastrophe war nun bereits Anordnung getroffen, den Pfeiler a weiter aufzumauern und die denselben mit dem andern Pfeiler und der Brandmauer verbindenden Mauerbogen zu erstellen. Diese Mauerbogen hätten konstruktiv in den Pfeiler hineingegriffen,

Nun bleibt noch der mit stark verringertem Querschnitt nach oben fortgesetzte Backsteinpfeiler übrig. Nach den von zwei Zeugen angefertigten Skizzen (Abb. 2) besass derselbe in seinem oberen Teil eine Querschnittsfläche von etwa  $\frac{1}{10} \text{ m}^2$ , nach der Beschreibung des Herrn Linder vom 26. Oktober eine Fläche von etwa  $\frac{1}{8} \text{ m}^2$ . Bei regelmässigem Mauerwerk und festem Mörtel wäre dieser Pfeiler vielleicht imstande gewesen eine Last von 17 t zu tragen. Das Mauerwerk war jedoch für den späteren Anschluss mit Verzahnung ausgeführt und der Kalkmörtel vollkommen frisch und weich. Eine kleine Nebenursache genügte, um die Holzspreize zu zersplittern, den Mörtel herauszuquetschen und das schmale Mäuerchen zum Wanken zu bringen.
