# Der Durchbruch des Hafendammes von Genua am 27. November 1898

Autor(en): **Bavier, E.**

Zeitschrift: **Schweizerische Bauzeitung**

Von Ingenieur E. Bavier.

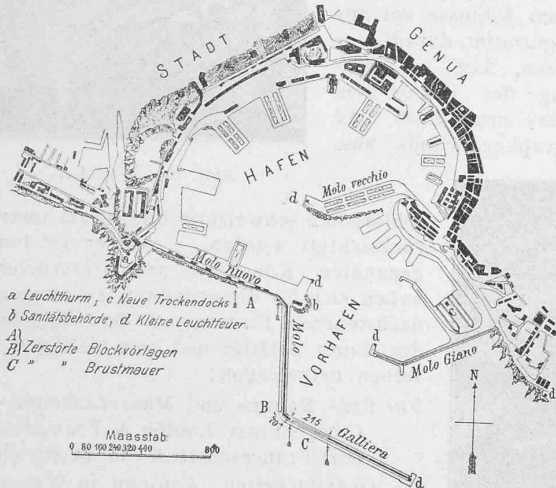
Abb. 1. Uebersichtsplan des Hafens von Genua. — 1:40 000.

Abbildung 2 (S. 182) entspricht einer um diese Zeit vom Lande aus gemachten Aufnahme des durchbrochenen Hafendamms Molo Galliera. In dem allgemeinen Lageplan (Abb. 1) sind die sämtlichen durch die Sturmflut erfolgten Beschädigungen der Hafenuauern bezeichnet, nämlich die Zerstörung der Blockvorlagen am Molo Nuovo (A) und an der durch die beiden Arme des Molo Galliera gebildeten Ecke (B), sowie die schon angeführte Zerstörung der Brustmauer in unmittelbarer Nähe dieser Ecke (C).

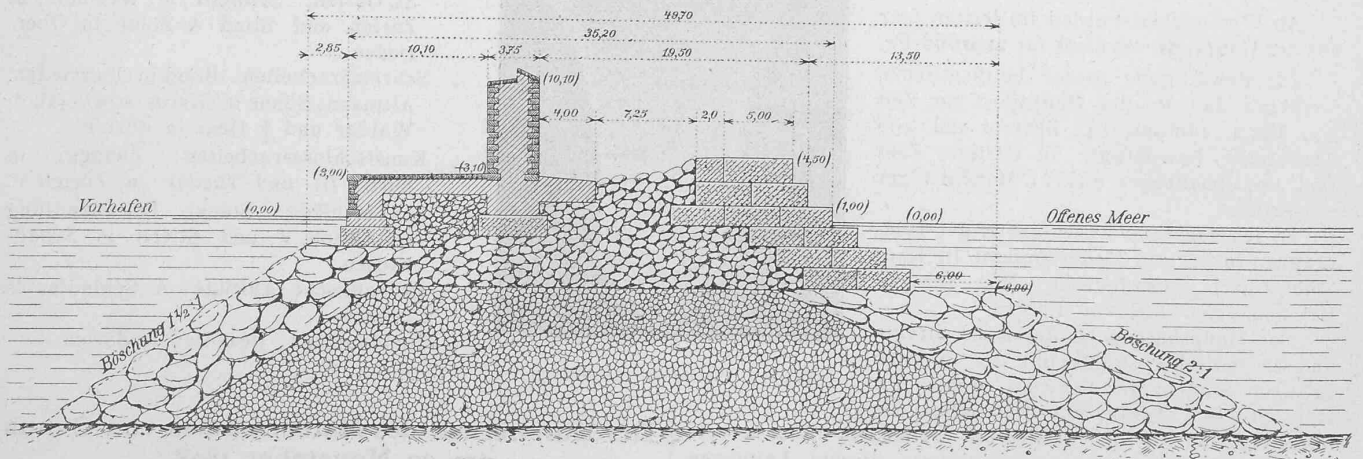
Abb. 3. Normalquerschnitt des in den Jahren 1877 bis 1888 erbauten Molo Galliera. — Masstab 1:500.

Der Molo Galliera wurde in den Jahren 1877 bis 1888 erbaut und besteht, wie aus dem mittleren Profil desselben (Abb. 3) hervorgeht, aus drei Hauptteilen: einer innern Steinschüttung aus kleineren Steinen, der beidseitigen sanft geböschten Vorlage, der Verkleidung des Kerns, aus gewaltigen Steinblöcken und künstlichen Blöcken aus Beton und endlich aus der in Bruchsteinmauerwerk mit Pozzolanamörtel hergestellten Brustmauer, deren Oberkante bei der Erstellung des Dammes 10,10 m über dem mittleren

Meeresspiegel lag, im Jahr 1898 aber, vor Eintritt der nachstehend geschilderten Katastrophe infolge der beträchtlichen Setzung des Untergrundes und besonders der Steinschüttung auf die Kote 8,80 herabgegangen war. Aus demselben Grunde war auch die ursprünglich auf der Höhenkote 4,50 angelegte Oberkante der obersten Blockschicht auf 3,90 gesunken. Die grossen Steinblöcke der Vorlage haben

Ferner wurde diese Zerstörung offenbar auch durch den Umstand erleichtert, dass die schräg über die an der Bruchstelle beinahe unbeschädigte Vorlage anlaufenden Wogen ihre Stosskraft mit einem grossen Hebelarm auf einen im Verhältnis zu seiner Höhe ziemlich schmalen Mauerkörper ausüben konnten, dessen Fuss gar nicht verstärkt war (siehe Abb. 3).

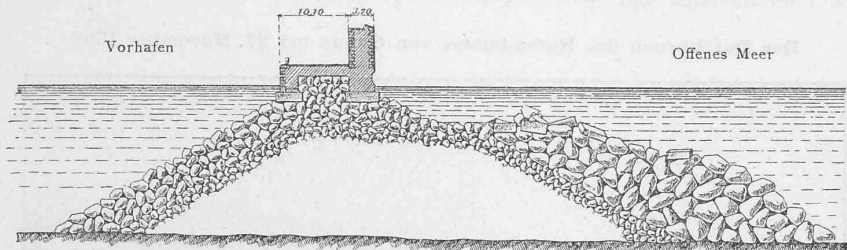
Abb. 6. Querschnitt des Damms auf der Strecke A-B. — Masstab 1 : 1000.

Ferner wurde die gemauerte, meerseitige Berme der Brustmauer auf einen bedeutenden Teil ihrer Länge ganz oder teilweise zerstört (Abb. 6).

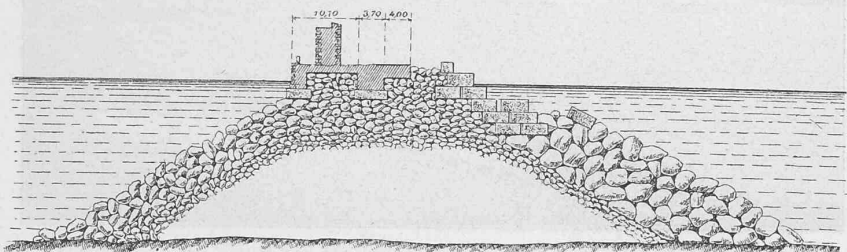
Abb. 7. Querschnitt des Damms auf der Strecke B-C. — Masstab 1 : 1000.

Die wilden Fluten, die ihre Kraft vergebens an der verstärkten Dammecke erprobt hatten, fanden eine leichtere Beute an dem der Ecke zunächst liegenden, im schwächeren Normalprofil durchlaufenden Teil der nach Ost-südost streichenden Brustmauer; nachdem der Sturm nur ungefähr zwei Stunden, d. h. von 11 bis 1 Uhr in immerhin ungewöhnlicher Stärke gewütet, drückte die Gewalt der Wogen die über den breiten Grundbau in einer Höhe von 5,70 m und einer Breite von 3,70 m aufragende Brustmauer an ihrer schwächsten Stelle ein, und infolge der langen Dauer und der stetig zunehmenden Heftigkeit des Sturmwindes erweiterte sich die so entstandene Lücke nach und nach bis auf ungefähr 215 m (siehe Abb. 5). Die Brustmauer wurde nicht umgekippt sondern nach dem Entstehen der ersten Lücke nach und nach in grossen Stücken von ihrem jeweiligen stehen gebliebenen Teile abgebrochen. Auf der Strecke, die der vorspringenden Dammecke zunächst liegt (BC in Abb. 5) blieben die Bruchstücke der Mauer auf der inneren Berme liegen, nachdem sie, immer ihre ursprüngliche Richtung ungefähr beibehaltend, bis 10 m weit von ihrem ursprünglichen Standpunkt verschoben worden waren. Der grösste und am weitesten geschobene dieser Blöcke hatte einen Inhalt von 440 m<sup>3</sup> bei einem ungefähren Gewicht von 1012 t; der zweitgrösste (Abb. 9) einen Inhalt von 398 m<sup>3</sup> und ein Gewicht von 915 t.

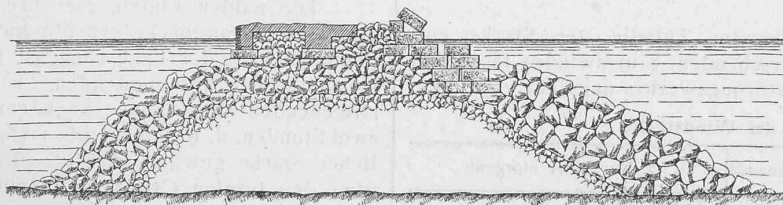
Abb. 8. Querschnitt des Damms auf der Strecke C-D. — Masstab 1 : 1000.

etwa 14 m weit auf der landseitigen Berme fortgeschoben und dann in den Vorhafen gestürzt.

In der letzten, in Abbildung 5 mit CD bezeichneten Teilstrecke der zerstörten Brustmauer endlich wurden die Bruchstücke der Mauer auf der binnenseitigen Berme des Dammes bis an den Rand geschoben und dann in das Becken des Vorhafens hinabgestürzt.

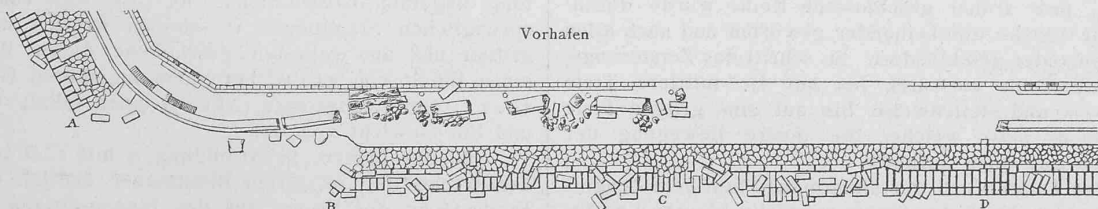
Abb. 5. Lageplan des Molo Galliera an der Durchbruchstelle. — Masstab 1 : 2000.

Vorerst wurde an der vorspringenden Ecke zwischen den beiden Armen des Hafendamms längs der in Abb. 5 mit A B bezeichneten Strecke die Vorlage aus gewaltigen Betonblöcken auf eine Länge von ungefähr 70 m bis auf eine zwischen 2 und 6 m unter Nullwasser wechselnde Wassertiefe ausgewaschen und längs der Böschung des Gründungssteinwurfes zerstreut.

In dem der Ecke zunächst liegenden Teile des beschädigten Damms — in Abbildung 5 ist diese Strecke mit B C bezeichnet — hat die Blockvorlage nur geringen Schaden erlitten, hingegen wurde die Brustmauer auf eine Länge von ungefähr 110 m eingedrückt und in fünf grosse Bruchstücke auseinandergerissen, welche durch die Gewalt der Wogen weit aus ihrer ursprünglichen Lage verschoben wurden; eines dieser

In der dritten, in Abbildung 5 mit C D bezeichneten Strecke wurde die Vorlage ebenfalls nicht erheblich beschädigt, die Brustmauer aber auf eine Länge von ungefähr 105 m nicht nur in Bruchstücke gespalten, sondern es wurden diese Bruchstücke auch durch die vereinigten Gewalten des wütenden Sturmwindes und des Anpralls der Wogen zuerst

Während die Vorlage Block für Block der Gewalt der entfesselten Elemente weichen musste, hielt die vorspringende Dammecke dem Ansturm sieghaft stand, wohl indem sie ihrer Form nach gewissermassen als Gewölbe wirkte und weil sie binnenseitig durch Treppenanbauten bedeutend verstärkt ist (siehe Abb. 5 und 6). Nach Zerstörung der Vorlage, also wahrscheinlich gerade während des heftigsten Rasens des Sturmes, wurde zudem die Stoss-

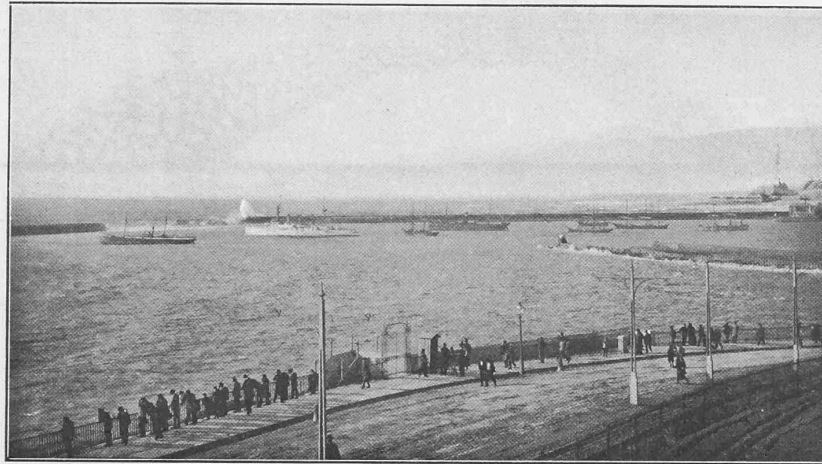
Abb. 3. Blick auf die Durchbruchstelle vom Quai aus, am Mittag des 27. Nov. 1898.

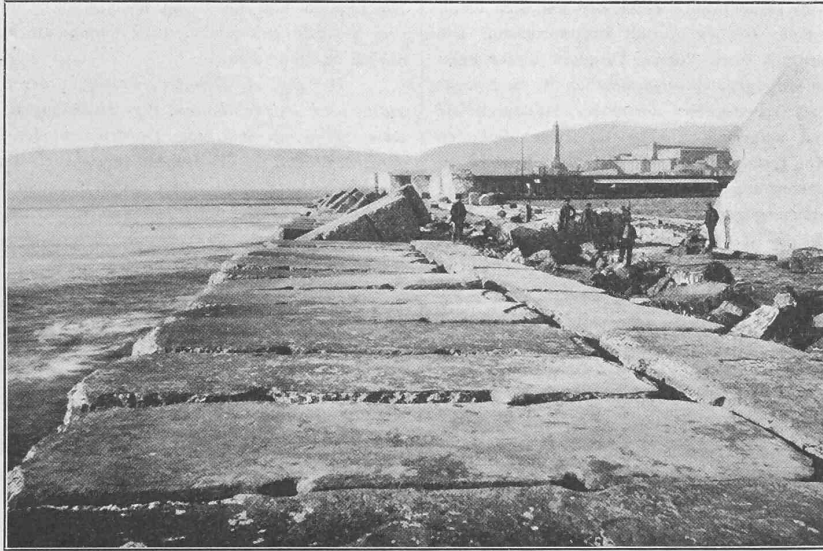
In den beiden Teilstrecken BC und CD waren in der Regel nur die obersten zwei oder drei Schichten der Blockvorlage beschädigt und durcheinander geworfen; die Blöcke der obersten Schicht wurden an vielen Stellen aus ihrer wagrechten in eine geneigte Stellung gehoben (Abb. 4), und zwar offenbar, weil sie lange Zeit der Doppelwirkung der meerseitig anlaufenden und der rücklaufenden Wellen aus-

gesetzt waren, indem letztere bei ihrem Anprall an die noch stehende Wand der Brustmauer in die Höhe geschleudert wurden und in ihrem Rückfall den hintern Teil der Blöcke zuerst unterwuschen, und dann mit Hilfe des Nachschubs der anlaufenden Wogen in die Höhe hoben.

Abb. 4. Blick auf die Durchbruchstelle vom Meere aus.

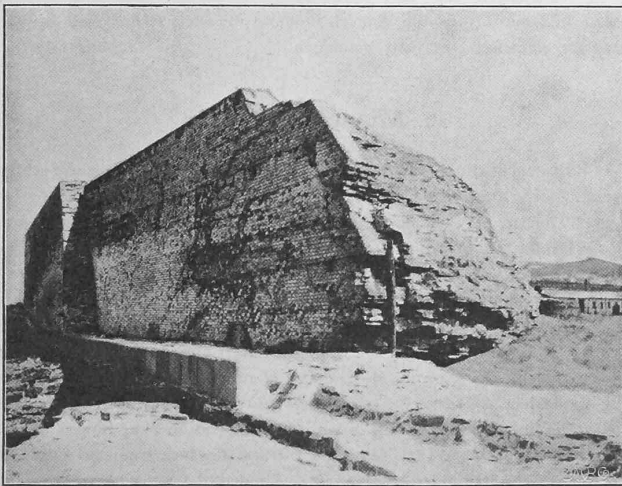
Die auf ihrem Unterbau liegenden gebrochenen Bruchstücke der zerstörten Brustmauer und besonders das zunächst der vorspringenden Damm-ecke liegende, an welchem laut der Aussage der einzigen Zeugen der Katastrophe der erste Durchbruch stattfand, zeigten überall durchaus gesunde und widerstandsfähige Bruchflächen, und gaben hierdurch Zeugnis von der Verwendung vorzüglichen Baumaterials und von einer sorgfältigen Ausführung der Maurerarbeiten seitens der venetianischen Bauunternehmung L. Foffani, welche die neuen Hafendämme in den Jahren 1877—1888 erstellt hatte. Ich stelle dies hier auf Grund eigener sorgfältiger Prüfung fest, um gegenteilige, gewissenlose Zeitungsberichte zu entkräften, welche die teilweise Zerstörung des Hafendammes der

Abb. 9. Von der Sturmflut zertrümmerte Brustmauer.

die Tatsache, dass keiner der auf Entfernungen bis zu 50 m geschleuderten oder geschobenen Blöcke, abgesehen vom Abstossen einiger Ecken, erheblich beschädigt wurde. Dagegen konnte ich mich bei genauer Besichtigung der zerstörten Brustmauer der Erkenntnis nicht verschliessen, dass die Ausführung derselben in horizontalen Schichten unbedingt das Zerstörungswerk der Meeresswogen erleichtert hat. Die Mauer ist genau an der Grundfläche ihrer ersten Verkleidungsquaderschicht, die auf der wagrecht abgeglichenen obersten Schicht des Grundmauerwerkes ruhte, glatt abgesehen worden. Wenn die Brustmauer mit ihrer Unterlage

einen monolithischen Block ohne Schichtabgleichung gebildet hätte, wäre vielleicht ihre Zerstörung nicht eingetreten.
