## Der Durchbruch des Hafendammes von Genua am 27. November 1898.

Von Ingenieur E. Bavier.

Das „Giornale del Genio Civile“ in Rom hat vor kurzem einen sehr ausführlichen und lehrreichen Bericht über den am 27. Nov. 1898 durch eine Sturmflut erfolgten Durchbruch der Brustmauer des Hafendammes von Genua und über die dadurch bedingten Wiederherstellungsarbeiten veröffentlicht.<sup>1)</sup>

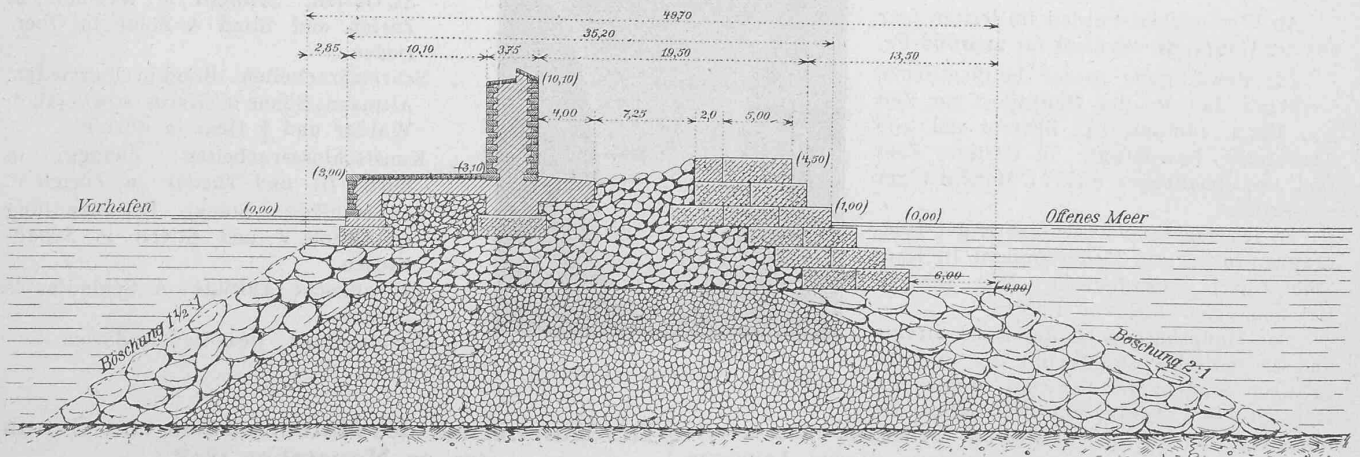
Abb. 3. Normalquerschnitt des in den Jahren 1877 bis 1888 erbauten Molo Galliera. — Masstab 1:500.

Der Molo Galliera wurde in den Jahren 1877 bis 1888 erbaut und besteht, wie aus dem mittleren Profil desselben (Abb. 3) hervorgeht, aus drei Hauptteilen: einer innern Steinschüttung aus kleineren Steinen, der beidseitigen sanft geböschten Vorlage, der Verkleidung des Kerns, aus gewaltigen Steinblöcken und künstlichen Blöcken aus Beton und endlich aus der in Bruchsteinmauerwerk mit Pozzolanamörtel hergestellten Brustmauer, deren Oberkante bei der Erstellung des Dammes 10,10 m über dem mittleren

Ferner wurde diese Zerstörung offenbar auch durch den Umstand erleichtert, dass die schräg über die an der Bruchstelle beinahe unbeschädigte Vorlage anlaufenden Wogen ihre Stosskraft mit einem grossen Hebelarm auf einen im Verhältnis zu seiner Höhe ziemlich schmalen Mauerkörper ausüben konnten, dessen Fuss gar nicht verstärkt war (siehe Abb. 3).
